ANONYM NR:1

Proj:
USB:1
Str.ref:
Inspektionsdatum:

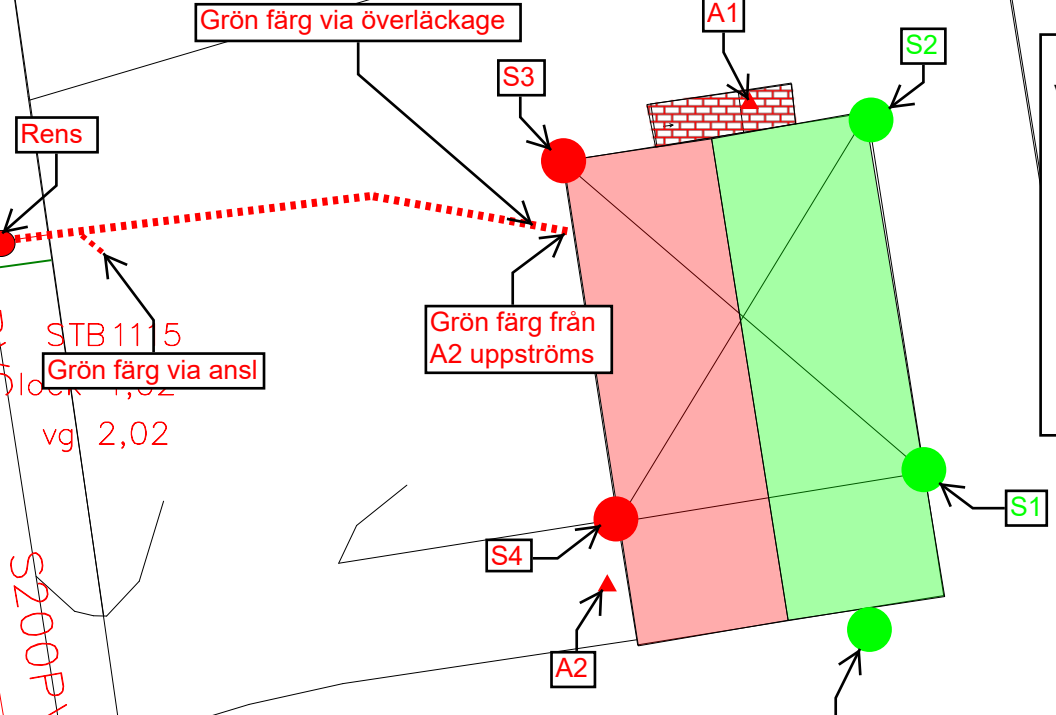
Vid färgning av fastighetens stuprör S3-S4 och spygatt A1-A2 så visar det sig grön färg i fastighetens spillservis. S3-S4 och A1 visar grön färg ur ansl 3,1m från HL kl. 03, S4 visar sig även via överläckage 18m från HL. S1-S2 och SP ger grön färg i Dag HL. Grön färg från spygatt A2 uppströms.
