# MILJÖTEKNISK MARKUNDERSÖKNING

## KLOCKTORNET 1, 34 OCH 37, CENTRALA KUNGÄLV

2021-03-30

UPPDRAGSNUMMER  
10309424

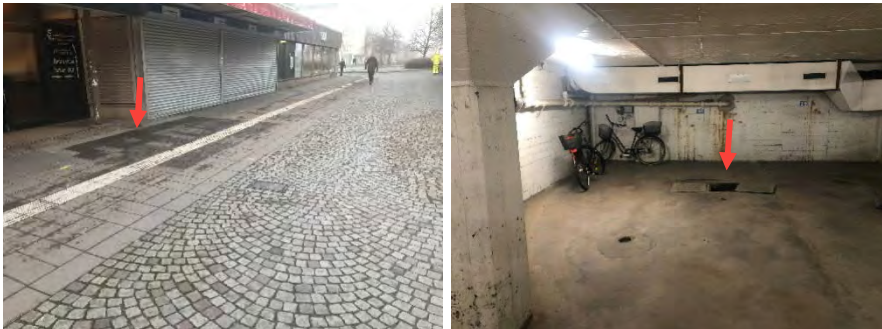
Ett vattenprov togs i en pumpgrop som finns i parkeringsgaraget. Pumpgropen är cirka 2 meter djup. Vattnet i gropen bedöms mestadels komma från de brunnar som finns i garaget för uppsamling av det vatten som eventuellt kommer in med fordon, men pumpgropen samlar även teoretiskt upp eventuellt inläckande vatten varpå en provtagning bedömdes relevant. Vattnet insamlades genom att provtagningsflaskan tejpades på en stav som sänktes ned till mitten av gropen, figur 13.

Figur 13. Dräneringsbrunn placerad i trottoaren markerad med röd pil (vänster). Pumpgrop i parkeringsgaraget markerad med röd pil (höger).

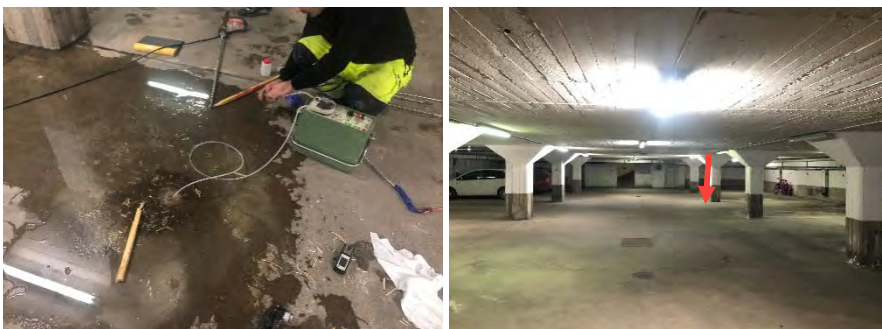
Två grundvattenprov insamlades efter håltagning i betonggolvet i parkeringsgaraget (Garage\_GV1, Garage\_GV2). Då golvet i parkeringsgaraget ligger 5 m.u.my så strömmar vatten upp ur borrhålet efter håltagning i golvet, figur 14 och 15.

Figur 14. Placering och provtagning av grundvattenprov Garage\_GV1, markerad med röd pil.

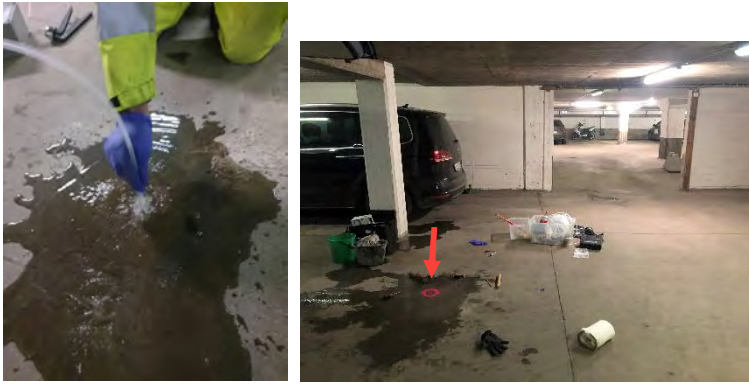
Figur 15. Placering och provtagning av grundvattenprov Garage\_GV2, markerad med röd pil.

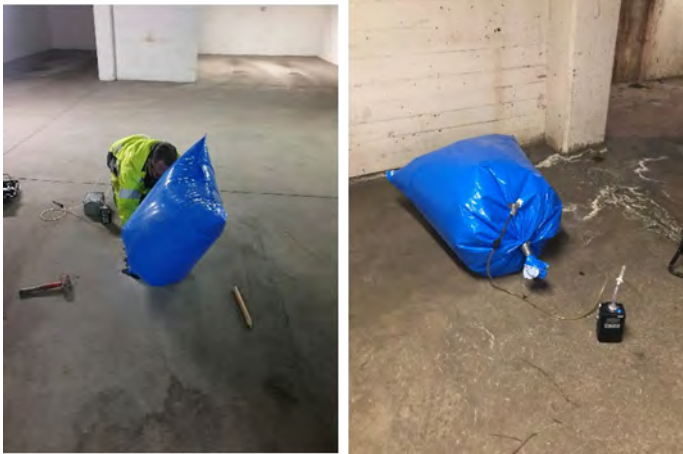
Vid ett senare besök borrades ett nytt hål i betongplattan. Denna gång samlades gasen, som direkt efter håltagning i betongplattan har ett högt övertryck, upp i en sopsäck (på samma sätt som när man blåser upp en ballong). Säcken fylldes med gas på cirka 30 sekunder, därefter tog gasen slut och vatten började strömma/spruta upp ur borrhålet, figur 18. Säcken förslöt varpå pumpad provtagning på gasen utfördes genom en mindre slang inifrån påsen, figur 18. Fältmätningar med PID, HDI och flegasmätare utfördes därefter på gasen i påsen.

Figur 18. Provtagning av porgas (Garage\_porgas1) utfördes genom att samla upp gasen, som direkt efter håltagning av plattan strömmade med ett högt tryck, i en sopsäck. Därefter utfördes pumpad provtagning över kolrör av gasen i säcken.

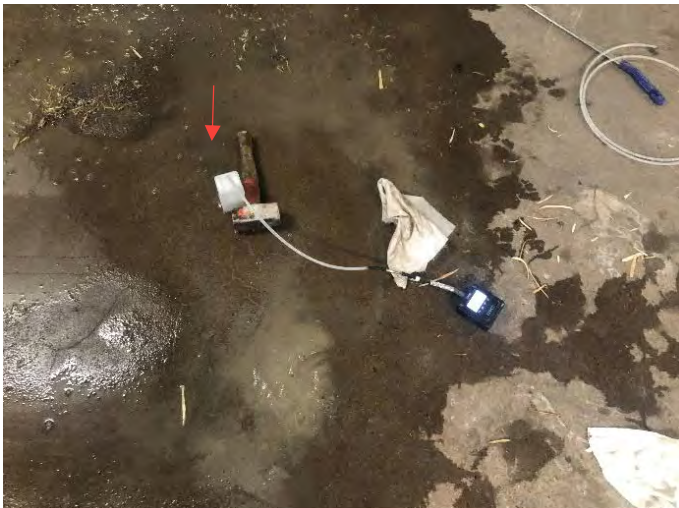
Figur 19. Två försök gjordes att "fånga" den uppströmmande gasen i en mindre plastburk vid borhålet för Garage. Iden fick dock överges då trycket på gasen och fukten från vattnet gjorde så att kolrören blev mättade av fukt.

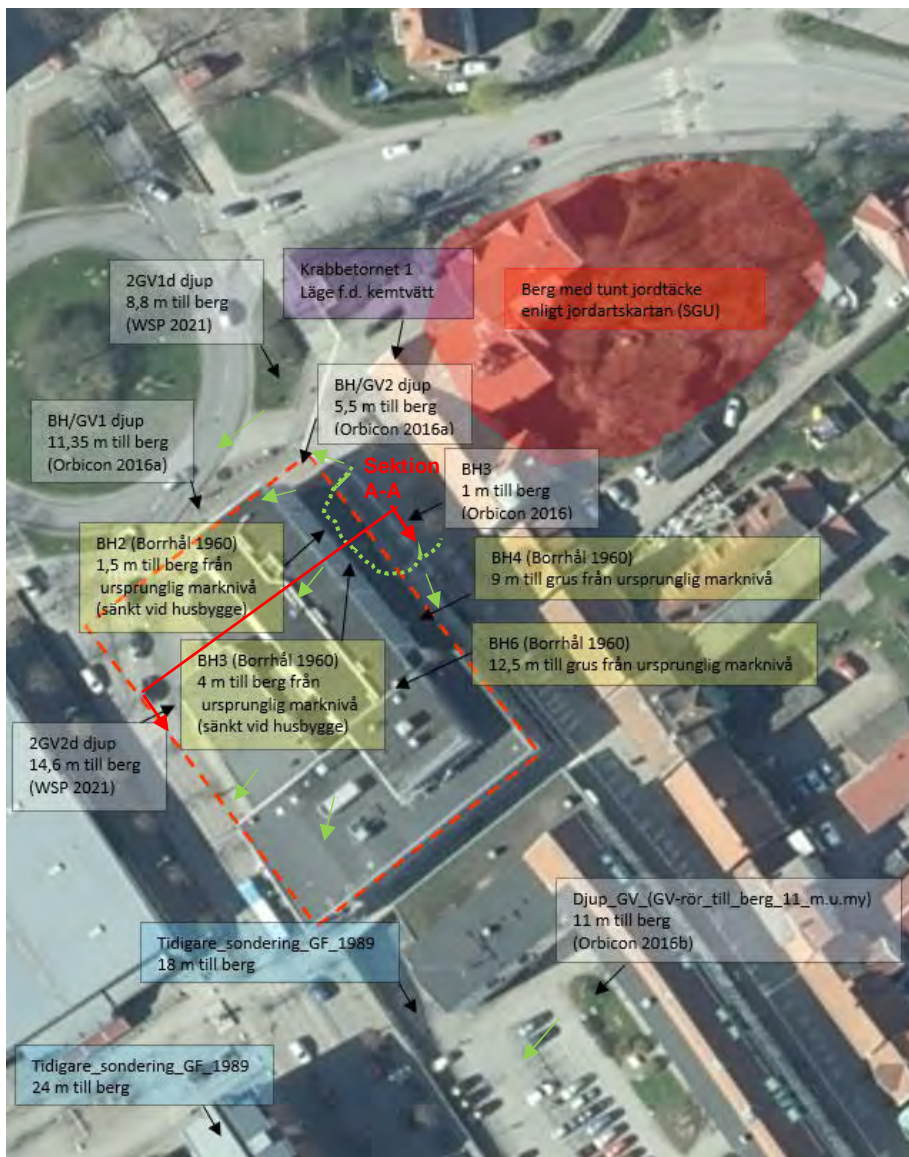
Figur 26. Djup ned till underliggande berg/ friktionsgrus utifrån borringar utförda i anslutning till Klocktornet 1, 34 och 37, fastigheter markerade med röd streckad linje. Grön streckad linje tolkad "bergsrygg" mitt för Klocktornet 1. Gröna pilar markerar tolkad lutningsriktning på bergets överyta. Röd heldragenlinje markerar geologiskt tvärsnitt för sektion A-A vilken redovisas i figur 27.

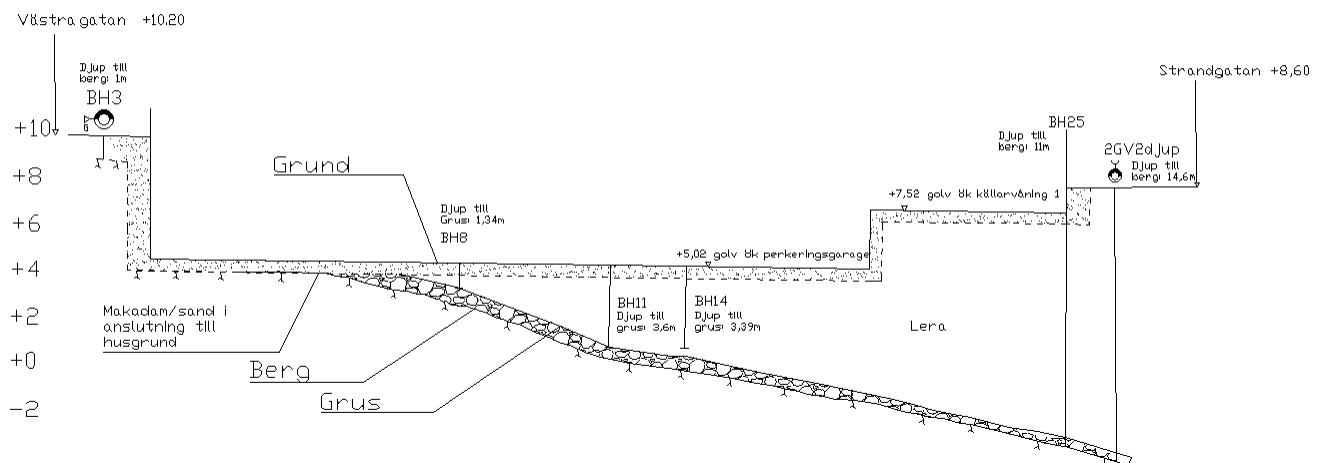
Sektion A-A

Inom delar av området förekommer två grundvattenmagasin, ett i friktionsjorden mellan berget och det mäktiga lerlagret och ett i det ytliga fyllnadsmaterialet ovan leran. Inom delar av Västragatan förekommer endast ett grundvattenmagasin beläget i sanden ovan berget, inom vissa delar, där berget ligger ytligt, förekommer ingen grundvattenyta i jordlagren. Grundvattenmagasinen har kontakt med varandra i anslutning till nordöstra delen av Klocktornet 1 där parkeringsgaraget sprängts ned och husgrunden omges av sand och makadam. Grundvattenytan ligger där cirka 3 meter under markytan på nivån +7,2. Då golvytan i garaget ligger cirka 5 m.u.my på nivån +5 innebär det att det grundvattnet är i övertryck i förhållande till parkeringsgaraget.

Figur 27. Geologiskt tvärsnitt för sektion A-A dragen tvärs Klocktornet 1 med parkeringsgarage.
