MARS 2021, REV. A APRIL 2021, REV. B MAJ 2021
KUNGÄLVS KOMMUN

FÖRDJUPAD BERGTEKNISK UTREDNING- TJUVKIL ETAPP A, KUNGÄLV

PM BERGTEKNIK

A222329-B-PME-002-rev B

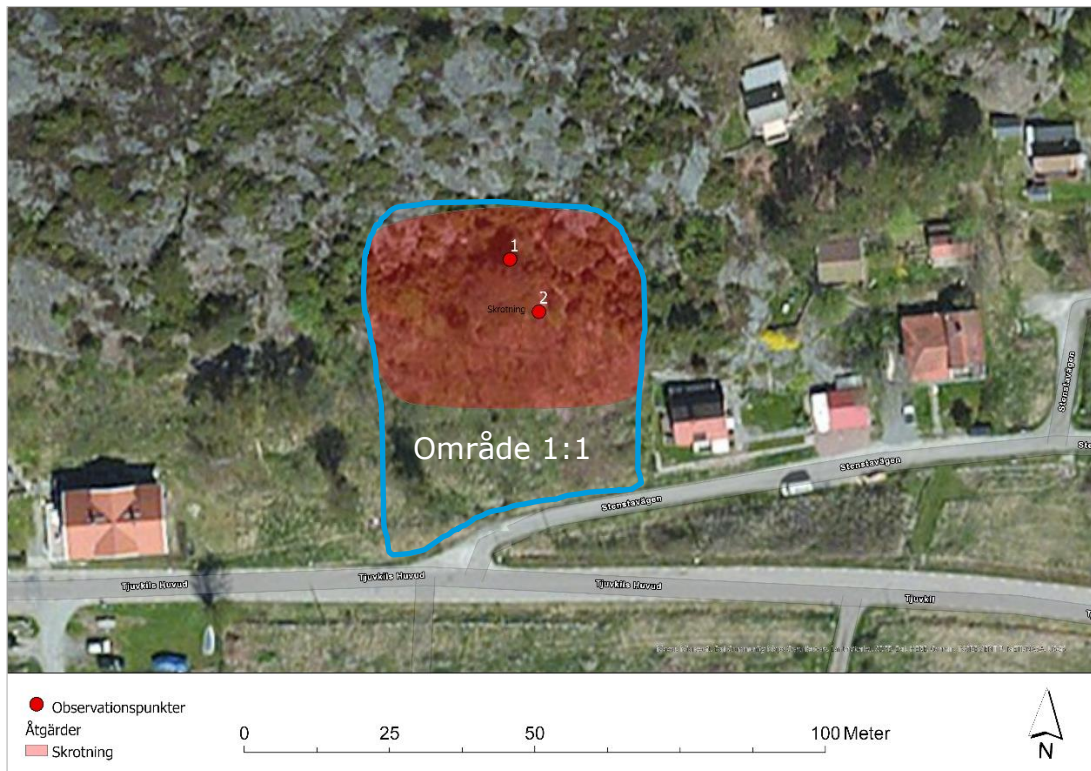
Område 1:1 innefattar området mellan befintlig bebyggelse norr om Tjuvkils huvud och Stenstavägen, inringat i blått, se Figur 3. Observationspunkter visas i rött, och område där skrotning rekommenderas är markerat i rött. Figurer är försedda med observationspunkters nummer/bokstav. Skrotning rekommenderas i område 1:1 om fastigheten ska bebyggas.

Figur 3. Område 1:1 är inringat i blått och observationspunkter visas i rött. Område där skrotning rekommenderas är markerat i rött.

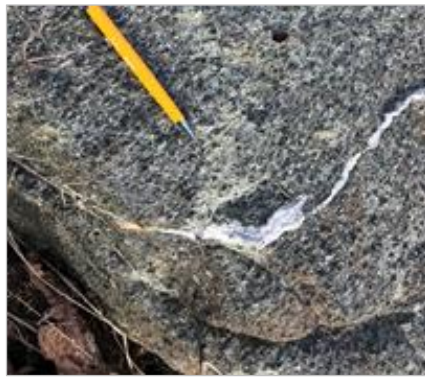
Berget består här av en medel- till grovkornig intermediär gabbro/diorit med massformig struktur och med inslag av kvartsgångar, se Figur 4. Mineraler är pyroxen, fältspat och glimmer. Sprickor är undulerande och råa.

Figur 4. Bergarten är en gabbro/diorit med massformig struktur och med kvartsgångar.

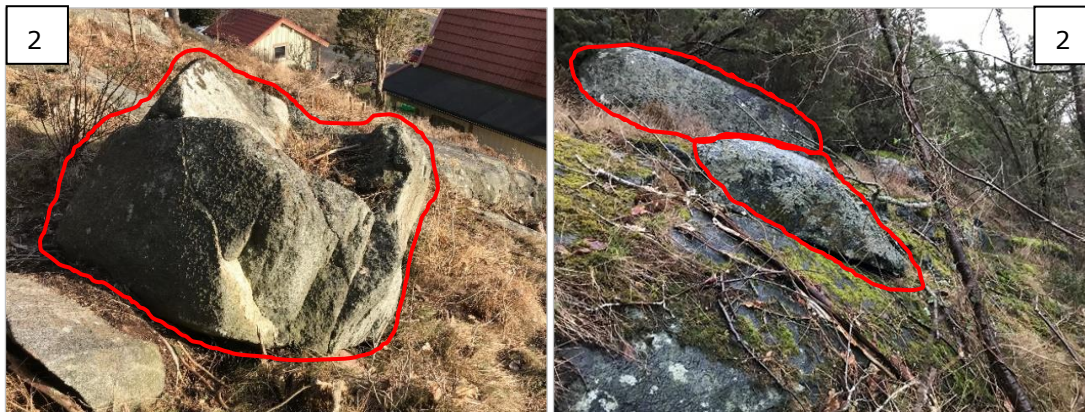
Slänt 1:1 ligger på S/D $\sim 080^\circ/25^\circ$. Slänten är delvis jordtäckt och det ligger block ovanpå marken, och vid observationspunkt 2 finns stora block på $\sim 1\text{-}2 \times 2$ meter, se Figur 5. Lite högre upp i slänten vid punkt 1 sitter det även lösa block i berget. Det finns en risk att block från slänt 1:1 kan glida ut ner mot planområdet, särskilt vid vibrationsgenererande arbeten.

Figur 5. Det ligger lösa block i slänten som riskerar att glida ut vid vibrationsgenererande arbeten.

Berget i område 1:1 är av god kvalitet, dock finns lösa block i slänten vilka riskerar att glida ut och ner i planområdet till väg Tjuvkils Huvud. Slänt 1:1 ligger på S/D $\sim 080^\circ/25^\circ$ och block kan glida ut längs med flacka sprickor på S/D $\sim 87^\circ/20^\circ$ vilka sammanfaller väl med slänten. Området rekommenderas att skrotas och rensas på lösa block vid nybyggnation, se Figur 16, och Figur 3.

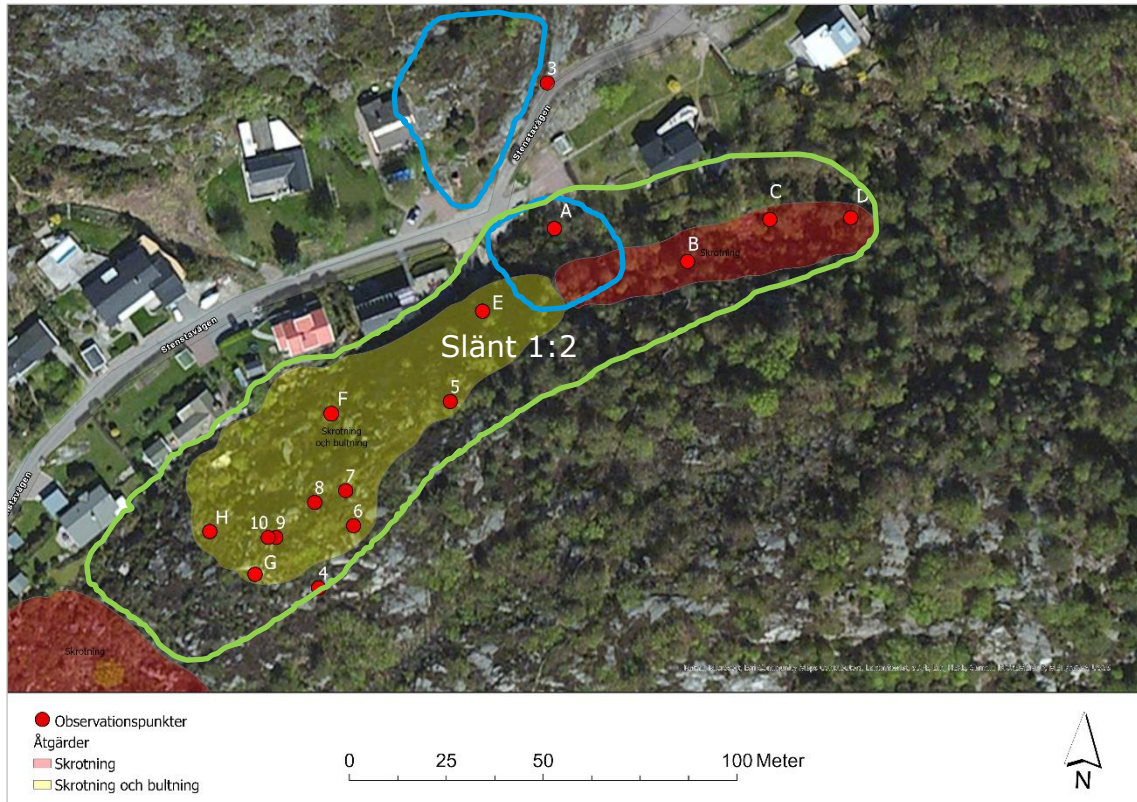
Område 1:2 är det nordöstra området och består av slänt 1:2 som ligger på den södra sidan av Stenstavägen, inringat i grönt, se Figur 6 nedan. Observationspunkter visas i rött. Områden där skrotning rekommenderas är markerat i rött, och där skrotning och bultning rekommenderas är markerat i gult. Inom rödmarkerat område behöver skrotning inte utföras om ingen byggnation sker. Inom gulmarkerat området rekommenderas att skrotning utförs oavsett om byggnation sker eller inte, detta för att block inom gulmarkerat område bedöms som gränsfall, och det kan inte uteslutas att block kan falla ner mot befintlig bebyggelse.

Figur 6. Område 1:2 är inringat i grönt och observationspunkter visas i rött. Områden där skrotning rekommenderas är markerat i rött, och där skrotning och bultning rekommenderas är markerat i gult.

I område 1:2 är berget ställvis uppsprucket och block riskerar att falla ut i stora delar av slänten. Slänt 1:2 har S/D på $\sim 240^\circ/30-90^\circ$. I den norra delen av slänten vid observationspunkt E är slänten vertikal på $\sim 90^\circ$. Längre söderut blir slänten flackare ner mot $\sim 30^\circ$. Samtliga sprickgrupper samverkar och ger upphov till blockbildning. Sprickgrupp 3 ligger på S/D $\sim 237^\circ/30^\circ$ och sammanfaller mycket väl med slänten, och där slänten är brantare än 30° är risken stor att block faller ut. Det finns mycket stora block ($\sim 5 \times 5$ m) som ligger helt löst och öppet i slänten, exempelvis vid observationspunkt 6 och H, se Bilaga A – Bilder område 1:2. Även ett stort antal mindre block sitter löst och det finns risk att dessa faller ner mot bebyggelsen nedanför, speciellt vid vibrationsgenererande arbeten. Block kan behöva åtgärdas/bortforslas med helikopter alternativt lyftkran, och detta gäller mycket stora block samt i släntens brantare delar. I rödmarkerade områden rekommenderas skrotning vid nybyggnation och i gulmarkerade områden rekommenderas skrotning och bultning av block oavsett om nybyggnation sker eller inte, se Figur 16 och Figur 6. Totalt uppskattas det behövas 20 st bult i område 1:2.

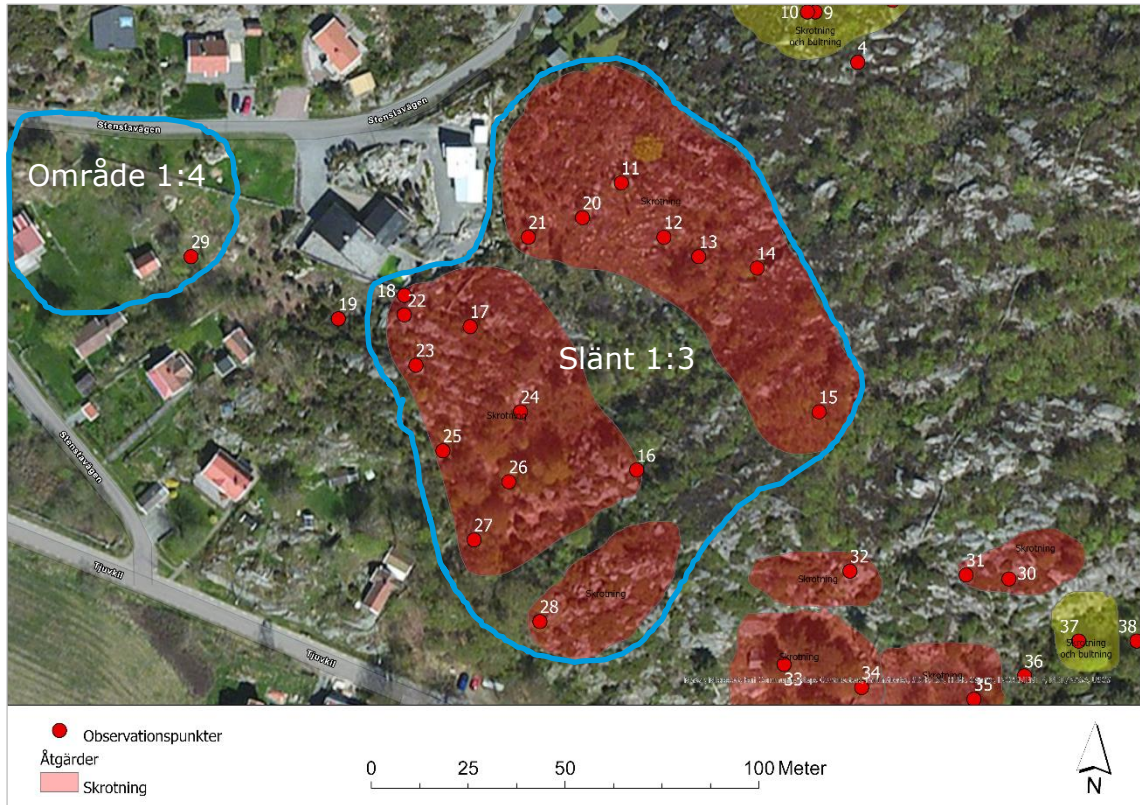
Område 1:3 omfattar området som är beläget sydväst om område 1:2, och område 1:4 är beläget inom befintlig bebyggelse på den södra sidan av Stenstavägen, se Figur 7 nedan. Områdena är inringade i blått och observationspunkter visas i rött. Områden där skrotning rekommenderas är markerat i rött.

Figur 7. Område 1:3 och 1:4 är inringat i blått och observationspunkter visas i rött. Områden där skrotning rekommenderas är markerat i rött.

I område 1:3 rekommenderas att skrotning av block utförs i samband med byggnation. Om det *inte* ska byggas nytt i område 1:3, rekommenderas skrotning av block som idag ligger i nära anslutning till befintliga byggnader/väg, vid observationspunkter 17, 18, 21, 22 och 28. Övriga delar av området ligger inom skog och här behöver inte skrotning utföras om det inte ska bebyggas.

I område 1:4 behövs inga bergförstärkningsåtgärder oavsett om området bebyggs eller inte.

I område 1:3 är berget ställvis mycket uppsprucket och block riskerar att falla ut i slänten. Sprickgrupp 1 på S/D $\sim 086^\circ/45^\circ$ och sprickgrupp 3 på S/D $\sim 237^\circ/30^\circ$ kan tillsammans ge upphov till kilbrott och sprickgrupp 2 som är brant bryter upp block. Stora delar av området behöver rensas på block, och även block som ligger plant uppe på berget, då det finns risk att dessa faller ut i slänten vid vibrationsgenererande arbeten, se exempel i Figur 9. Vid observationspunkt 28 ner mot väg Tjuvkils Huvud är berget mycket uppsprucket och slänten stupar $\sim 60^\circ$ mot syd. Här förefaller det vara stor risk att block faller ut. Det rekommenderas att skrota ut block i rödmarkerade områden i Område 1:3, se Figur 16 och Figur 7 vid nybyggnation.

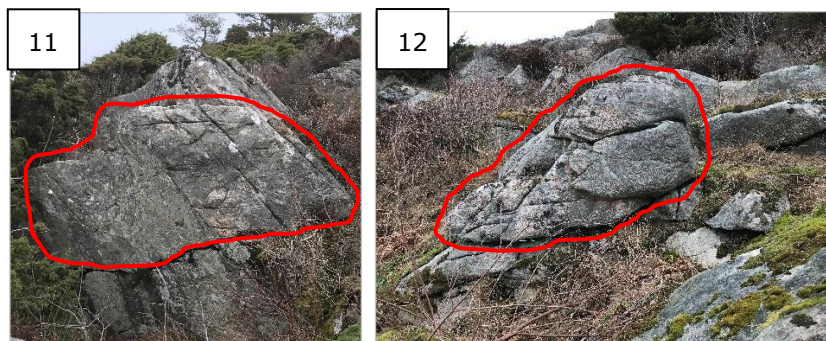
Berget i område 1:3 består av en medelkornig granodioritisk gnejs med folierad struktur. Sprickintensiteten varierar mellan 1-3 och 1-5 sprickor per meter. Mineraler är kvarts, fältspat och glimmer. Slänten i området (Slänt 1:3) ligger på S/D $\sim 170^\circ/20-35^\circ$, och foliationen uppmättes till S/D $58^\circ/48^\circ$. Vid observationspunkter 11-13, 20 och 21 ligger det mycket block i slänten och det finns risk att block rör på sig här, exempelvis vid observationspunkt 11 och 12, se Figur 8.

Figur 8. Lösa block i slänt 1:3 vid observationspunkter 11 och 12.

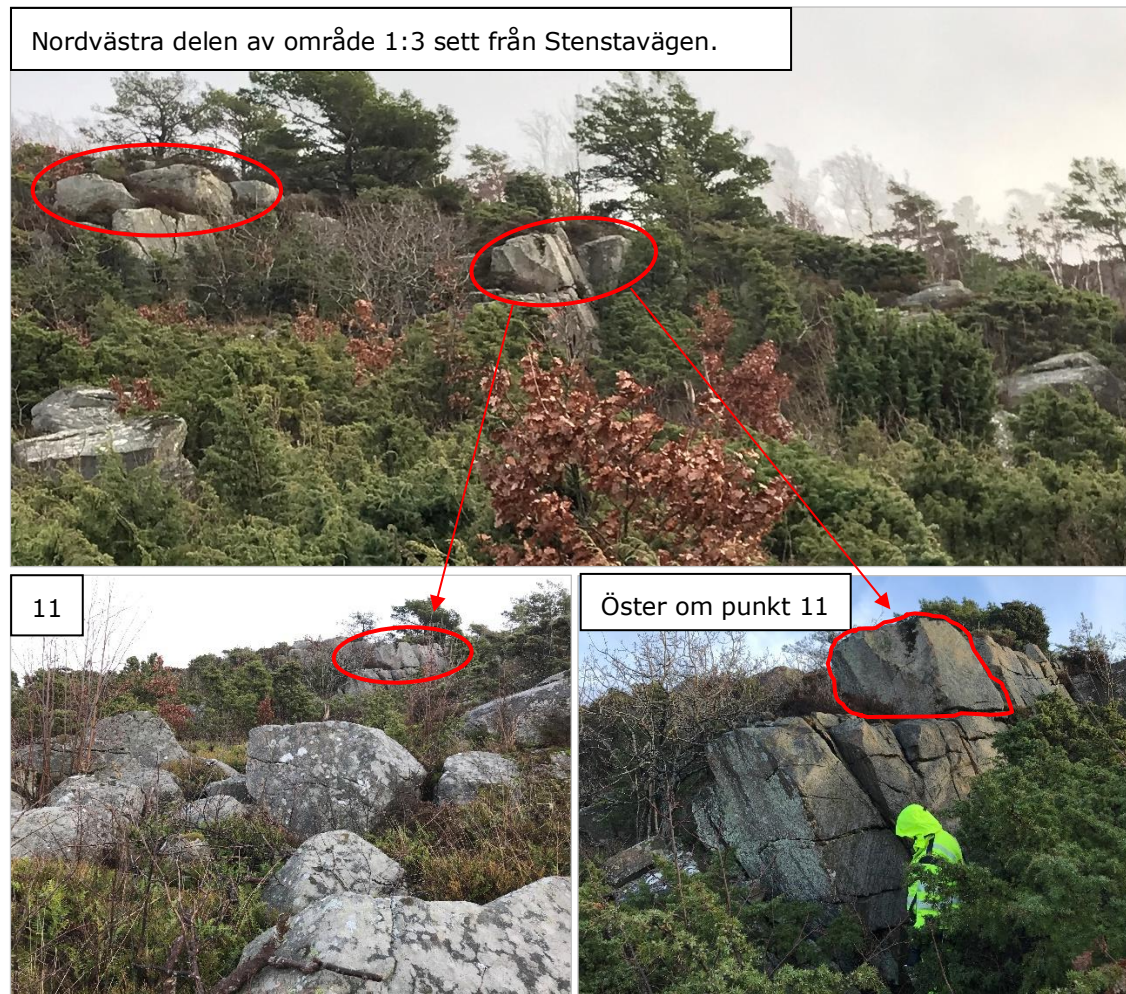
I den nordvästra delen av området norr om punkt 11, 20 och 21, sticker berget upp ställvis där det ligger stora block i överkanten, se Figur 9. Dessa block vilar generellt på relativt plana sprickor, men det kan inte uteslutas att dessa block faller ut vid vibrationsgenererande arbeten. Det ligger generellt mycket block på marken i området.

Figur 9. Stora lösa block i den nordvästra delen av område 1:3.

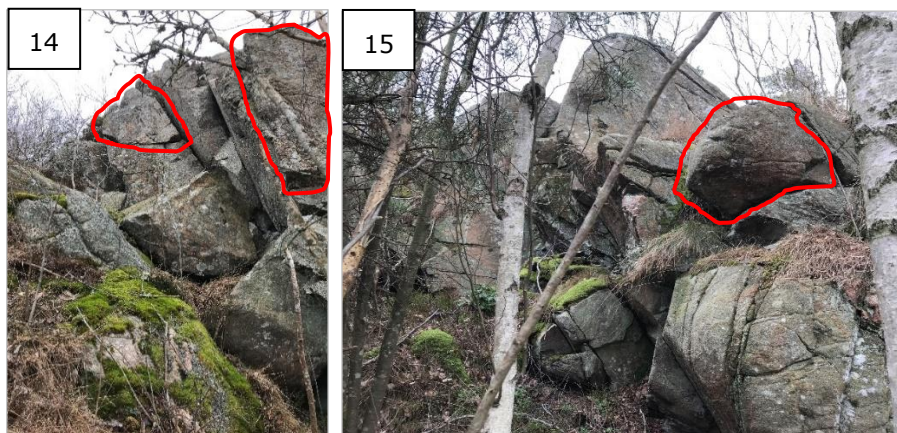
Stupningen på $\sim 35^\circ$ gäller för områdets östra del vilket innefattar observationspunkter 14-15. Här har berget mycket stora lösa block och det finns risk att de faller ut mot planområdet, se Figur 10.

Figur 10. Vid observationspunkt 14 och 15 finns stora block i slänten som riskerar att falla ut.

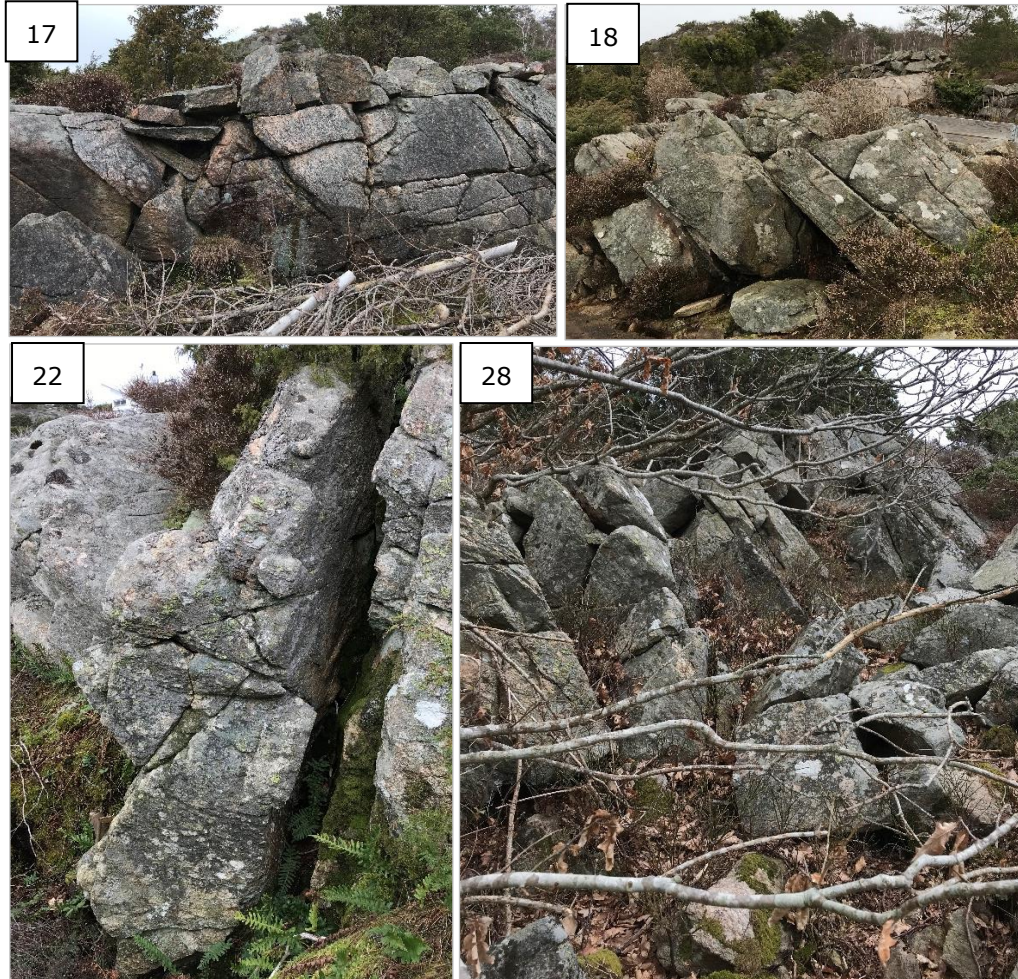
Mot väster, vilket är de mellersta delarna i området, flackar slänten ut till ca $\sim 20^\circ$ och här är risken för blockutfall mindre. Vid observationspunkter 16-19 och 22-27 är slänten på $\sim 20-25^\circ$, och berget är ställvis mycket uppsprucket, vilket innebär att det finns risk för blockutfall

här, se Figur 11. I den södra delen av område 1:3 vid observationspunkt 28 är berget mycket uppsprucket och här finns stor risk att block faller ner mot sydväst vilket är mot väg Tjuvkils Huvud.

Figur 11. Berget är uppsprucket i den sydvästra och södra delen av område 1:3.

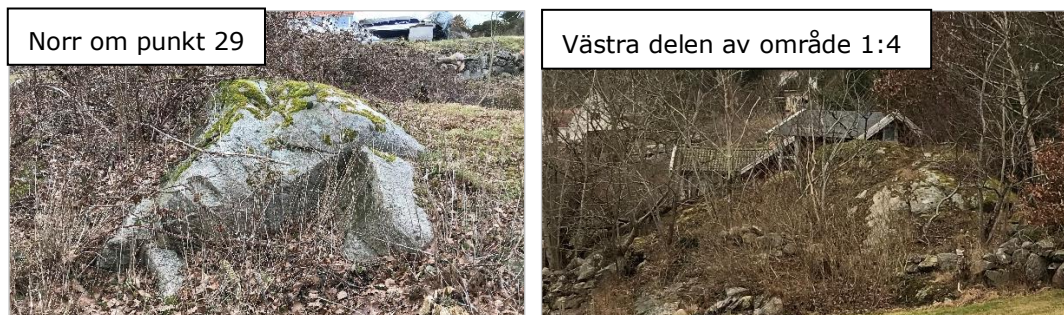
I område 1:4 är består berget av låga rundade bergknallar, se Figur 12. Här är det låg risk för blockutfall ner i området.

Figur 12. Berget består av låga rundade bergknallar i område 1:4.

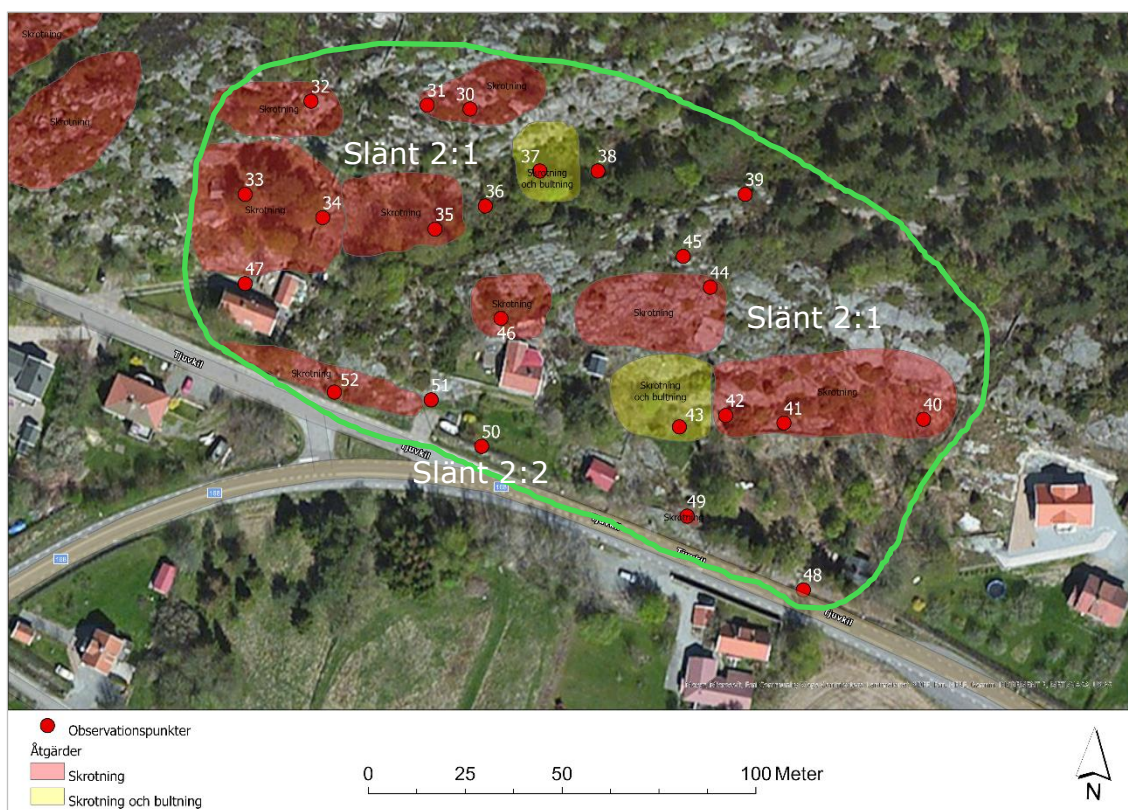
Område 2 är inringat i grönt och har delats upp i två slänter (Figur 13, nedan) där slänt 2:1 innefattar bergområdet ovanför vägen och ligger på S/D ~080°/50–80°. Slänt 2:2 är den nedre slänten vid väg Tjuvkils Huvud och ligger på S/D ~110°/80°. Berget i område 2 är likartad med berget i område 1:2 och 1:3. Områden där skrotning rekommenderas är markerat i rött, och där skrotning och bultning rekommenderas är markerat i gult. För i stort sett hela område 2 gäller rekommendationen att skrotning och bultning utförs även om området inte bebyggs. Undantag är vid observationspunkter 30–32 och 36–39 där ingen skrotning eller bultning krävs om ingen byggnation sker.

Figur 13. Område 2 är inringat i blått och observationspunkter visas i rött. Områden där skrotning rekommenderas är markerat i rött, och där skrotning och bultning rekommenderas är markerat i gult.

Foliationen i området varierar mellan S/D på ~90-100°/10-40° och sammanfaller väl med sprickgrupp 1. Berget är ställvis skivigt längs foliationen och block kan med frostsprängning lätt spricka upp och falla ut i flak, vid exempelvis observationspunkt 44, se Bilaga B – Bilder område 2. I rödmarkerade områden i Figur 16 finns risk för ras och blockutfall och här rekommenderas skrotning av lösa block i slänten. I gulmarkerade områden i Figur 16 rekommenderas utöver skrotning också bultning av block, se även Figur 13. Det uppskattas behövas 6 st 3-meters bult vid observationspunkt 37, och 2 st 3-meters bult vid observationspunkt 43.

Skrotning och bultning bedöms inte behövas vid observationspunkter 30–33 och 36–39 om det inte ska byggas nytt nedanför.

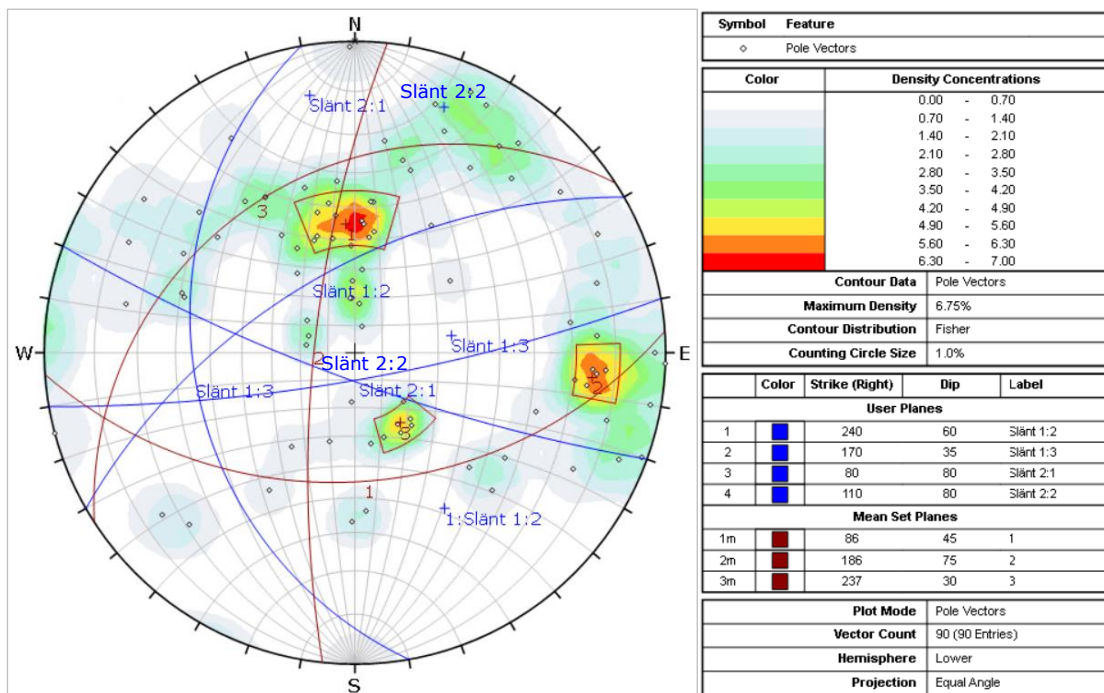
Sprickor i bergsslänter 1:2, 1:3, 2:1 och 2:2 vid Tjuvkil mättes in med högerhandsregeln med Strykning/Stupning (S/D) och är plottade i Stereonät, se Figur 14. Sprickgrupper visas i brunt, och slänter i blått.

Det finns 3 sprickgrupper samt randomiserande sprickor. Sprickgrupp 1 ligger på S/D $\sim 086^\circ/45^\circ$, sprickgrupp 2 ligger på S/D $\sim 186^\circ/75^\circ$ och sprickgrupp 3 ligger på S/D $\sim 237^\circ/30^\circ$.

Slänt 1:2 ligger på S/D $\sim 240^\circ/60^\circ$ (30-90°), slänt 1:3 ligger på S/D $\sim 170^\circ/35^\circ$, slänt 2:1 ligger på S/D $\sim 080^\circ/80^\circ$ och slänt 2:2 ligger på S/D $\sim 110^\circ/80^\circ$.

Figur 14. Stereonät för slänt 1:2, 1:3, 2:1 och 2:2 i dessa områden. Sprickgrupp 1 ligger på S/D $\sim 086^\circ/45^\circ$, sprickgrupp 2 ligger på S/D $\sim 186^\circ/75^\circ$ och sprickgrupp 3 ligger på S/D $\sim 237^\circ/30^\circ$.

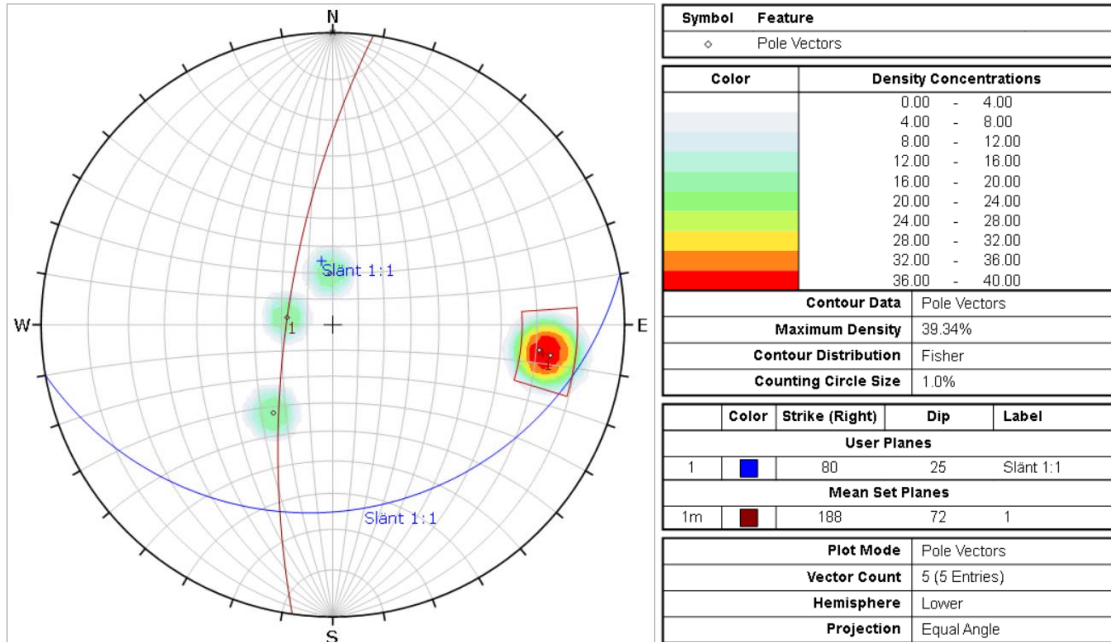
Sprickor i bergsslänt 1:1 vid Tjuvkil är plottade i Stereonät, se Figur 15. Slänt 1:1 ligger på S/D $\sim 080^\circ/25^\circ$. Sprickgrupper visas i brunt, och slänter i blått. Det finns 1 sprickgrupp samt randomiserande sprickor på S/D $\sim 009^\circ/18^\circ$, S/D $\sim 304^\circ/40^\circ$ och S/D $\sim 87^\circ/20^\circ$. Sprickgrupp 1 ligger på S/D $\sim 188^\circ/72^\circ$.

Figur 15. Stereonät för slänt 1:1 i detta område. Sprickgrupp 1 ligger på S/D $\sim 188^\circ/72^\circ$.

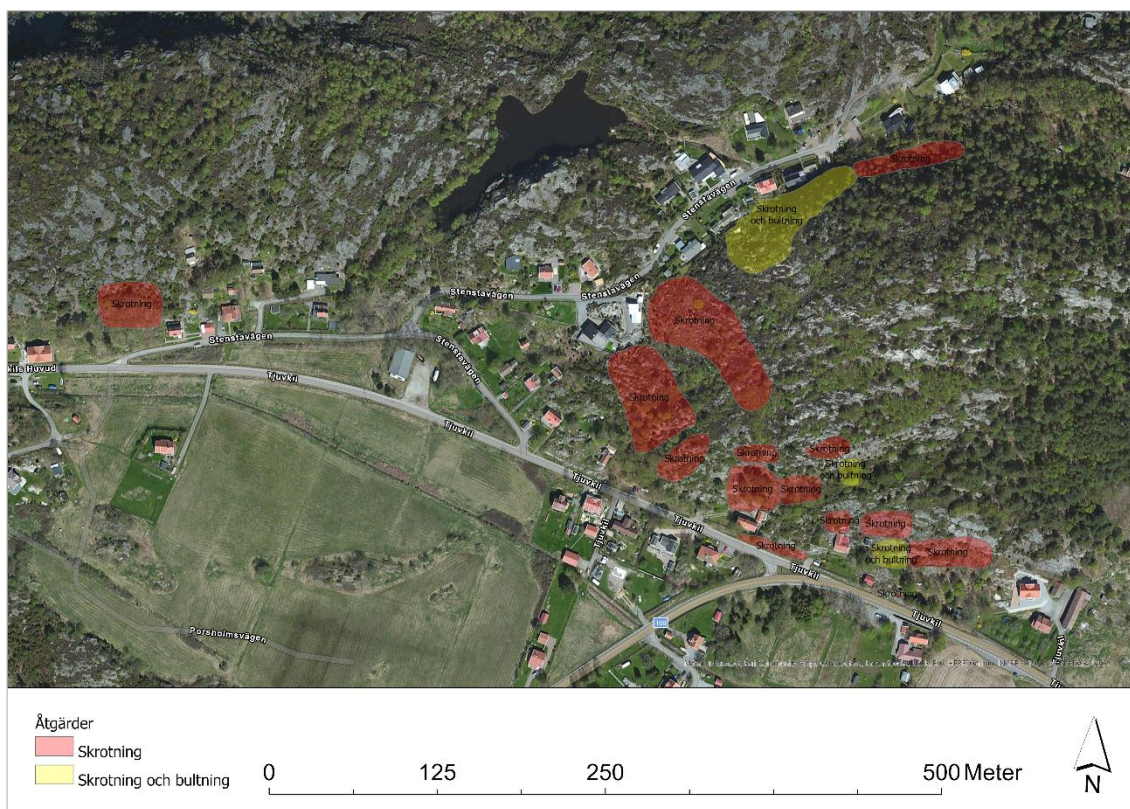
Figur 16. Karta med rekommenderade bergförstärkningsåtgärder i bergsslänter i Tjuvki. Områden där skrotning och bultning rekommenderas är markerade i gult, och endast skrotning är markerat i rött.

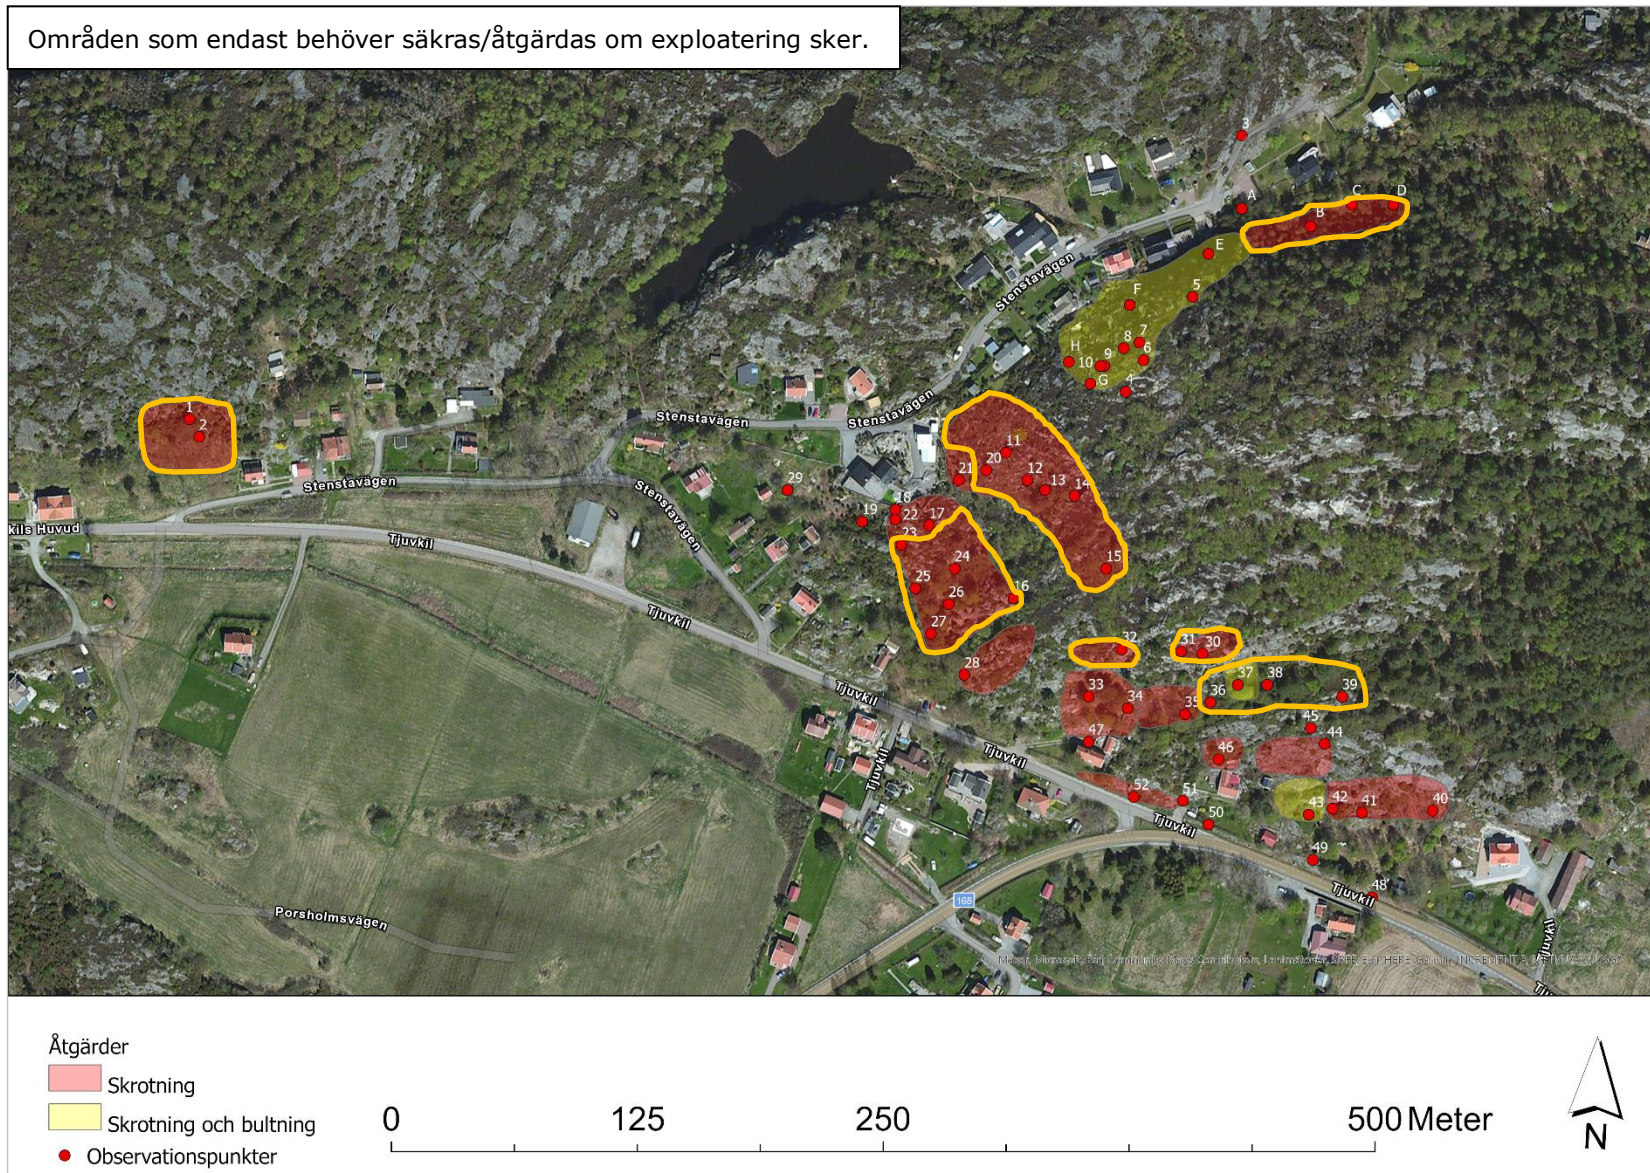
Figur 17. Områden i Tjuvkil som endast behöver säkras/åtgärdas om exploatering sker, inringat i orange färg. Inkluderade observationspunkter: 1, 2, 11, 12, 13, 14, 15, 16, 20, 23, 24, 25, 26, 27, 30, 31, 32, 36, 37, 38, 39, B, C och D.

Kostnadsuppskattningarna för bergförstärkningsåtgärder som gjorts här kan alltså minskas beroende på hur stor del av områdena som bebyggs. Områden som endast behöver säkras/åtgärdas om exploatering sker visas inringat i orange färg i Figur 17, nedan. Det finns dock block i område 1:2, 1:3 och 2 som oavsett ny exploatering behöver skrotas eller bultas på grund av att de riskerar att falla ut genom naturliga processer som frostsprängning, mot befintlig bebyggelse eller vägar, och dessa områden visas inringat i gult i Figur 18, nedan.

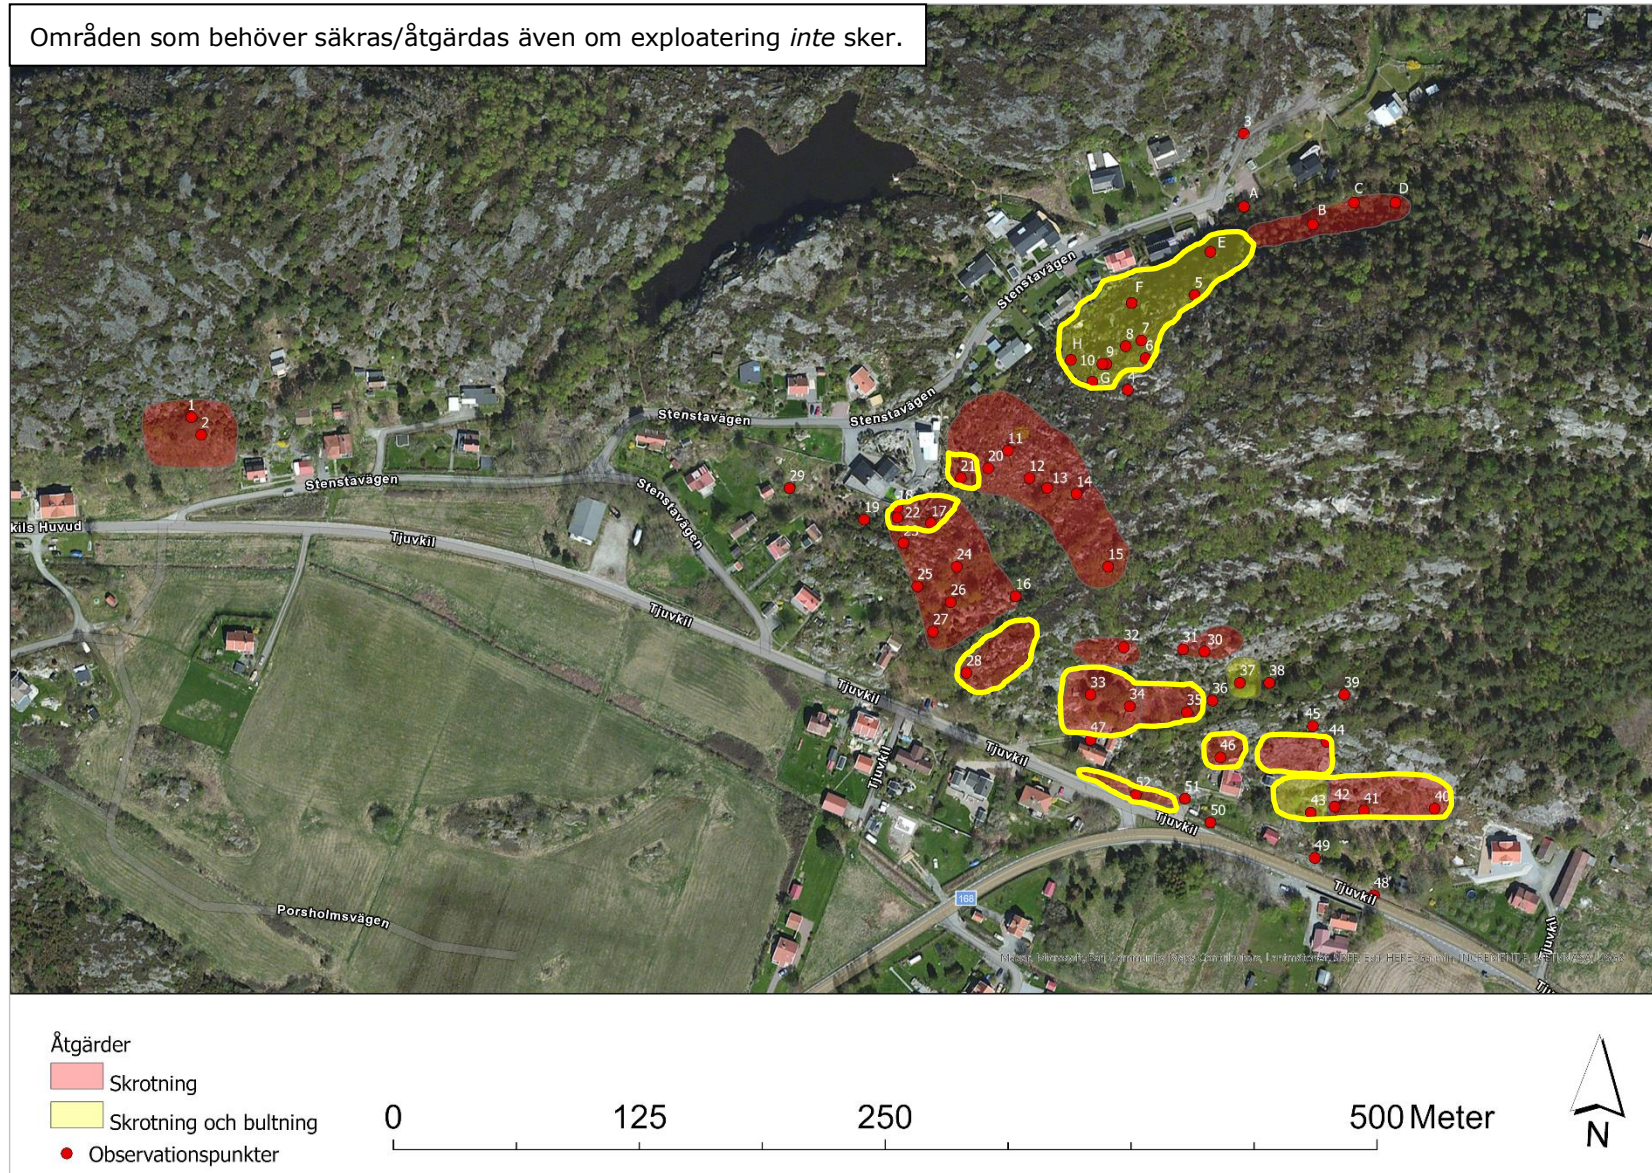
Figur 18. Områden i Tjuvkil som behöver säkras/åtgärdas även om exploatering *inte* sker, inringat i gult. Inkluderade observationspunkter: 5, 6, 7, 8, 9, 10, 17, 18, 21, 22, 28, 33, 34, 35, 40, 41, 42, 43, 44, 46, 47, 52, E, F, G, och H.
