Översiktlig miljögranskning med avseende på markföroreningar
inom fastigheten Gaffelkremlan 1

Kungälv kommun

Uppdrag: 1217-141

Upprättad: 2017-08-18

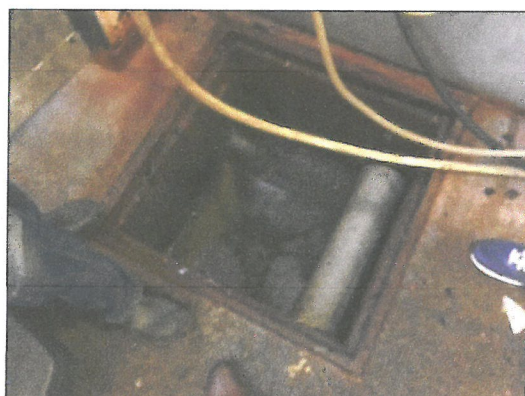
ha passerat en partikel, slam- och oljeavskiljare i spolhallens golv. Neutraliseringen sker idag automatiskt men har tidigare gjorts i den gamla tvättrännan i golvet. Golvet i spolhallen i anslutning till golvrännan var synligt anfränt efter tidigare års betning. Betonggolvet föreföll dock intakt och skadorna ytliga.

Figur 4. Slam-/oljeavskiljaren i spolhallen. Bolaget har installerat ett eget partikelfilter på inloppet till avskiljaren. Betvätskan neutraliseras innan filtret.

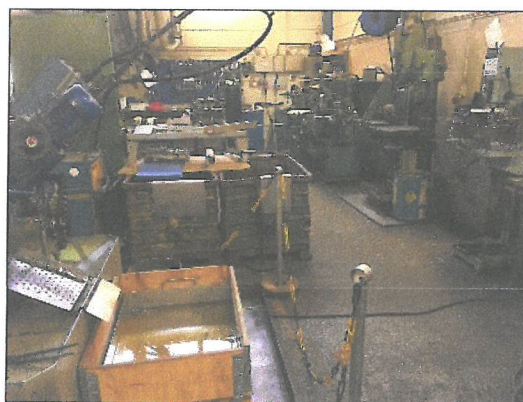
Figur 5. Den äldre delen av verkstadslokalen där golvytorna delvis kontaminerats av skärvätskor efter mer än 40 års verksamhet.

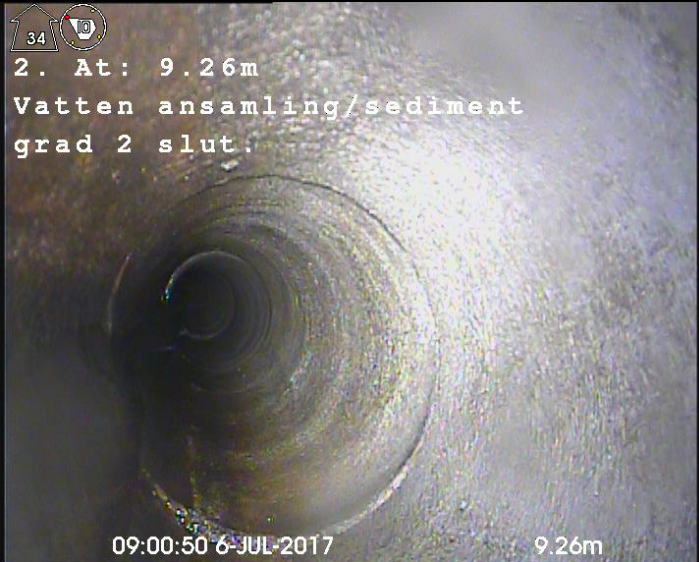
1. At: 3.54m Vatten ansamling/sediment start
---	---

</p> <p>2. At: 9.26m Vatten ansamling/sediment grad 2 slut:</p> <p>09:00:50 6-JUL-2017 9.26m</p>	<p>2. At: 9.26m Vatten ansamling/sediment grad 2 slut.</p>

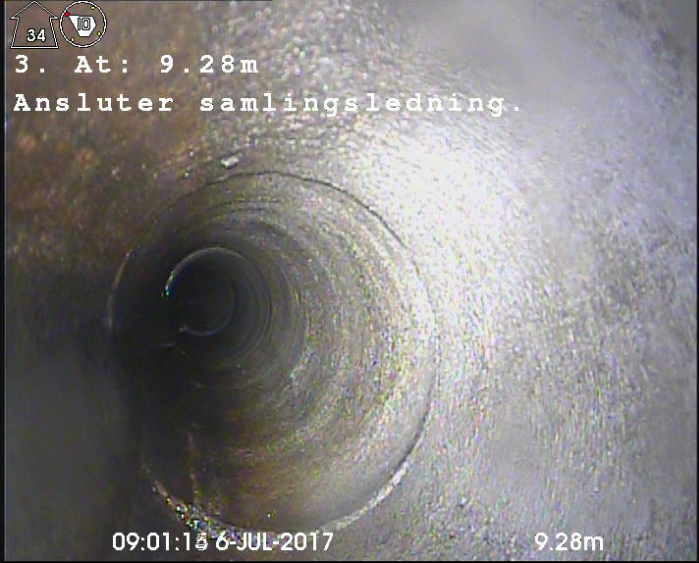
</p> <p>3. At: 9.28m Ansluter samlingsledning.</p> <p>09:01:13 6-JUL-2017 9.28m</p>	<p>3. At: 9.28m Ansluter samlingsledning.</p>

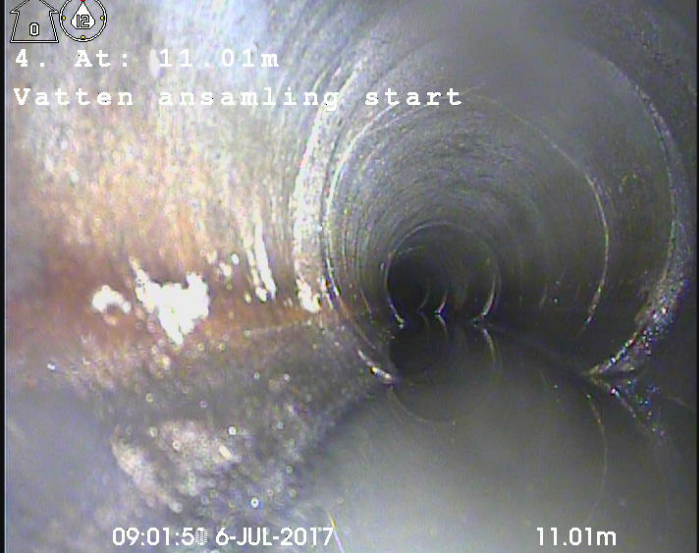
</p> <p>4. At: 11.01m Vatten ansamling start</p> <p>09:01:50 6-JUL-2017 11.01m</p>	<p>4. At: 11.01m Vatten ansamling start</p>

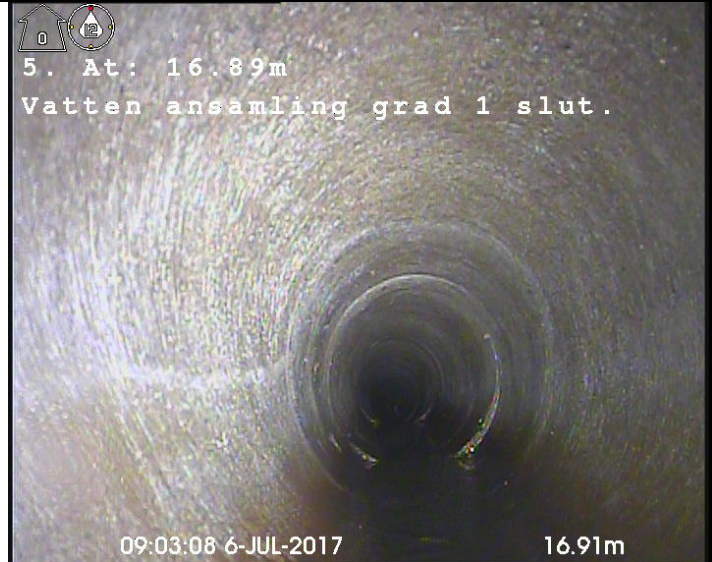
<p>09:03:08 6-JUL-2017 16.91m</p>	<p>5. At: 16.89m Vatten ansamling grad 1 slut.</p>

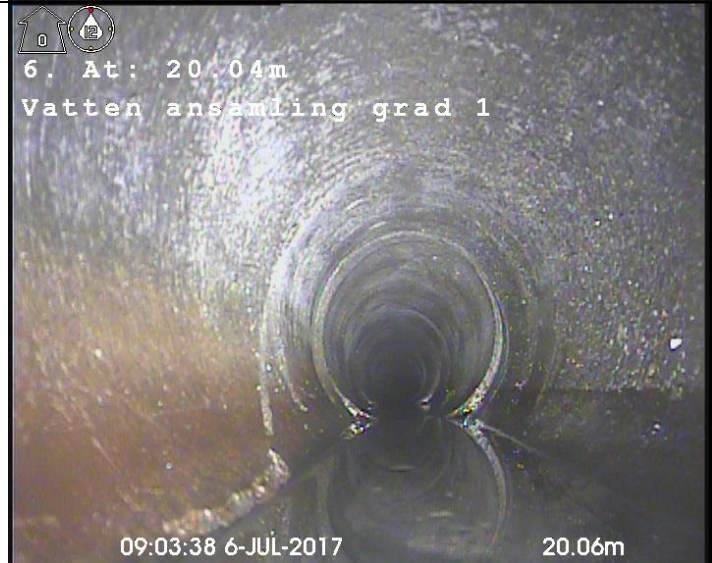
<p>09:03:38 6-JUL-2017 20.06m</p>	<p>6. At: 20.04m Vatten ansamling grad 1</p>

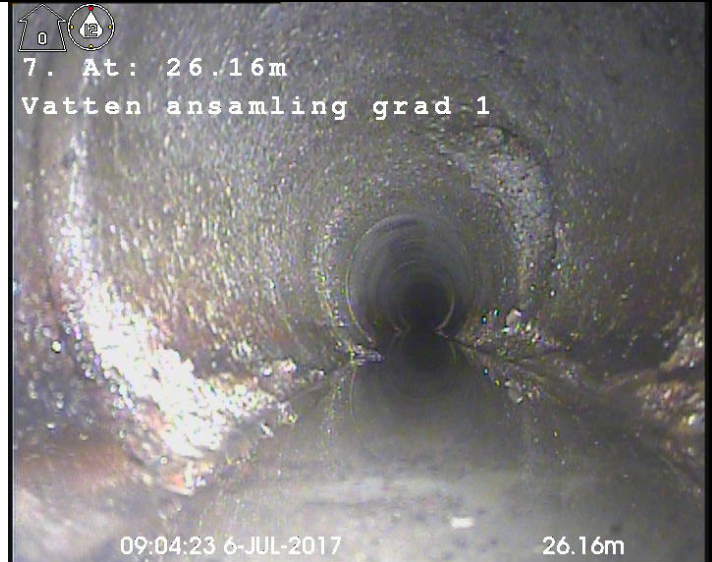
<p>09:04:23 6-JUL-2017 26.16m</p>	<p>7. At: 26.16m Vatten ansamling grad 1</p>

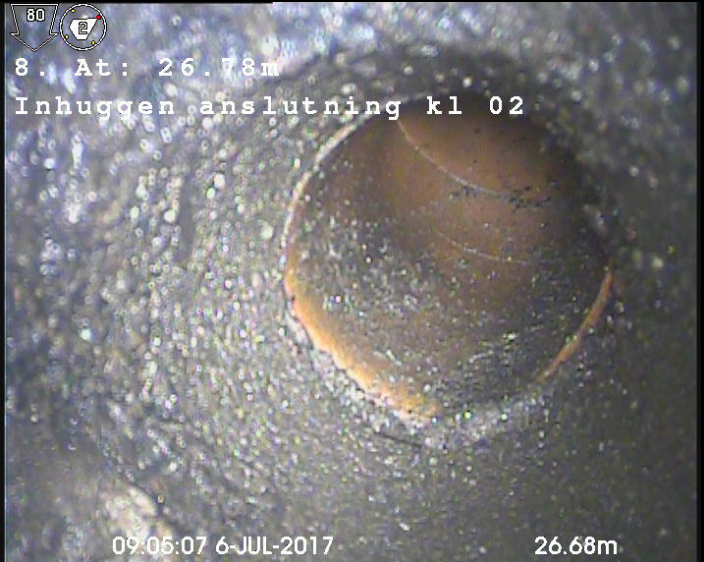
<p>80</p> <p>8. At: 26.78m Inhuggen anslutning kl 02</p> <p>09:05:07 6-JUL-2017 26.68m</p>	<p>8. At: 26.78m Inhuggen anslutning kl 02</p>

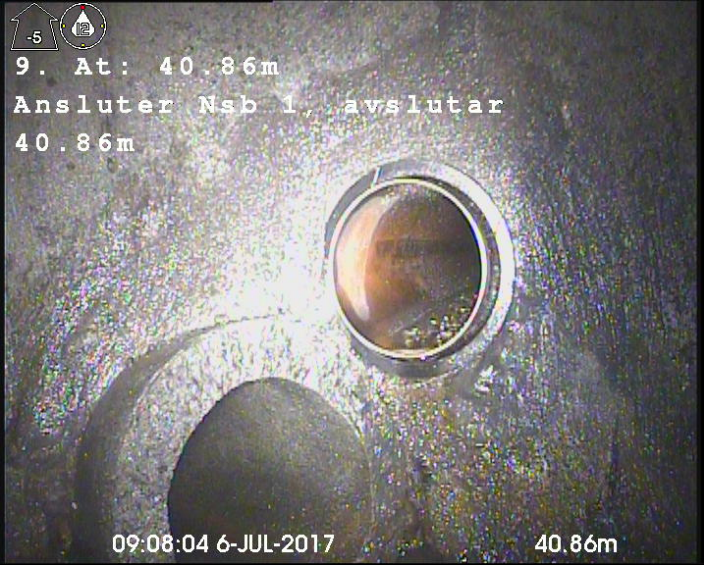
<p>5</p> <p>9. At: 40.86m Ansluter Nsb 1, avslutar 40.86m</p> <p>09:08:04 6-JUL-2017 40.86m</p>	<p>9. At: 40.86m Ansluter Nsb 1, avslutar 40.86m</p>

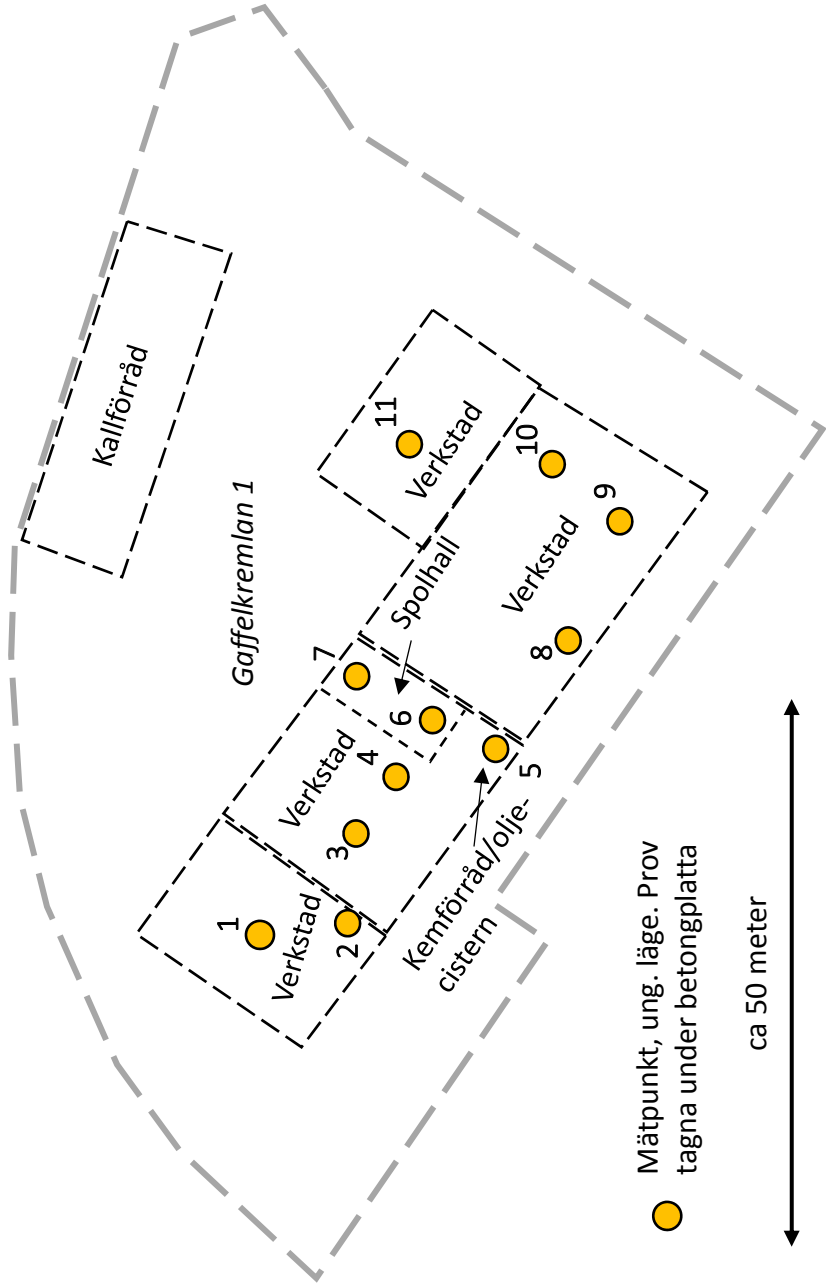
Porgasmätning 29 juni 2017

Av tabell 1 framgår att av de 94 ämnen som analyserats har spår av sju påträffats i provet taget under kemikalieförrådet (P5). Det var också i detta hål som spår av flyktiga organiska ämnen uppmättes vid fältmätningen både i rummet och under plattan (PID). Påträffade ämnen kan vara beståndsdelar i petroleumprodukter och köldmedel (freon).

- Porgasmätning utfördes i elva borrhöjningar under industribyggnaden. Inga föroreningsindikationer noterades med undantag från ett hål i kemförrådet där det uppmättes låga halter (spår) av organiska ämnen. Resultaten indikerar att det inte förekommer någon sammanhängande organisk markförorening under byggnaden som indikerar en allvarlig markskada men att det inte kan uteslutas att det lokalt skett läckage vid skarvar, genomföringar etc.
