PM GEOTEKNIK
Detaljerad stabilitetsutredning
MARSTRAND 5:39 MFL

Titel på rapport: PM Geoteknik. Detaljerad stabilitetsutredning.
MARSTRAND 5:39 m.fl.

Status: Slutrapport

Datum: 2023-05-17

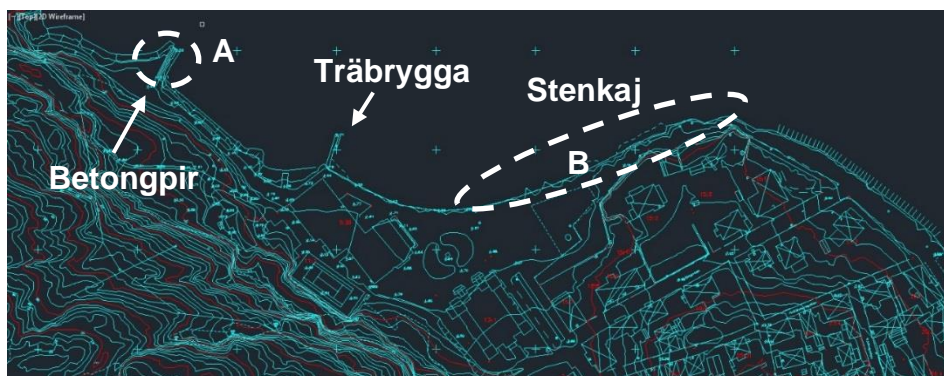
Bild 4. Strandkanten och kajen inom området.

Vid den okulära besiktningen av strandkanten/kajen observerades två områden med erosionsskador, dels vid betongpiren (område A) och dels vid stenkajen (område B), se Bild 4. Bild 5 och Bild 6 visar befintlig betongpir och stenkaj där viss erosion har observerats.

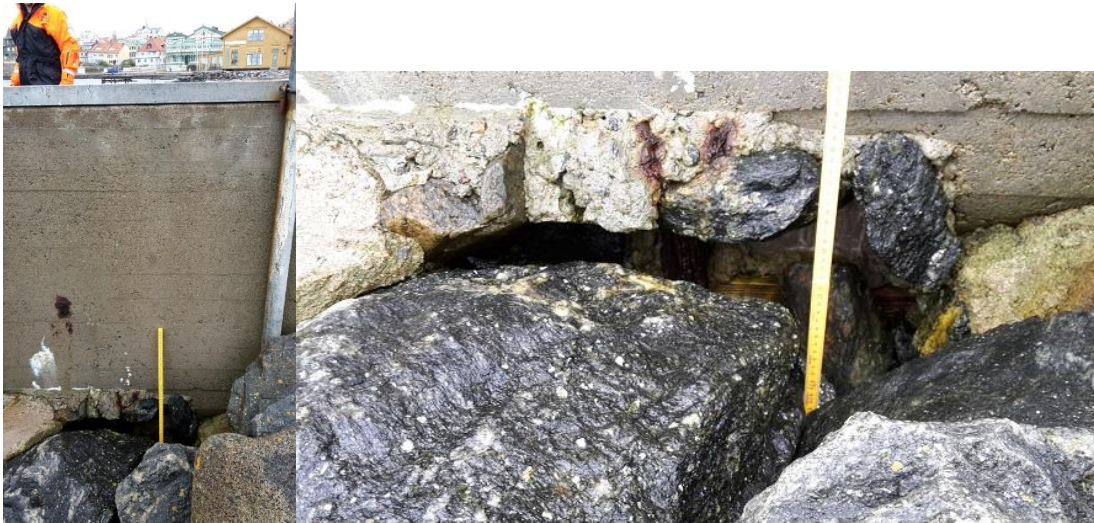
Erosionsskadorna i betongpiren utgörs av hålrum mellan botten av betongkonstruktionen och grundläggningen av piren, se Bild 5.

Bild 5. Betongpir, hålrum under konstruktioner.

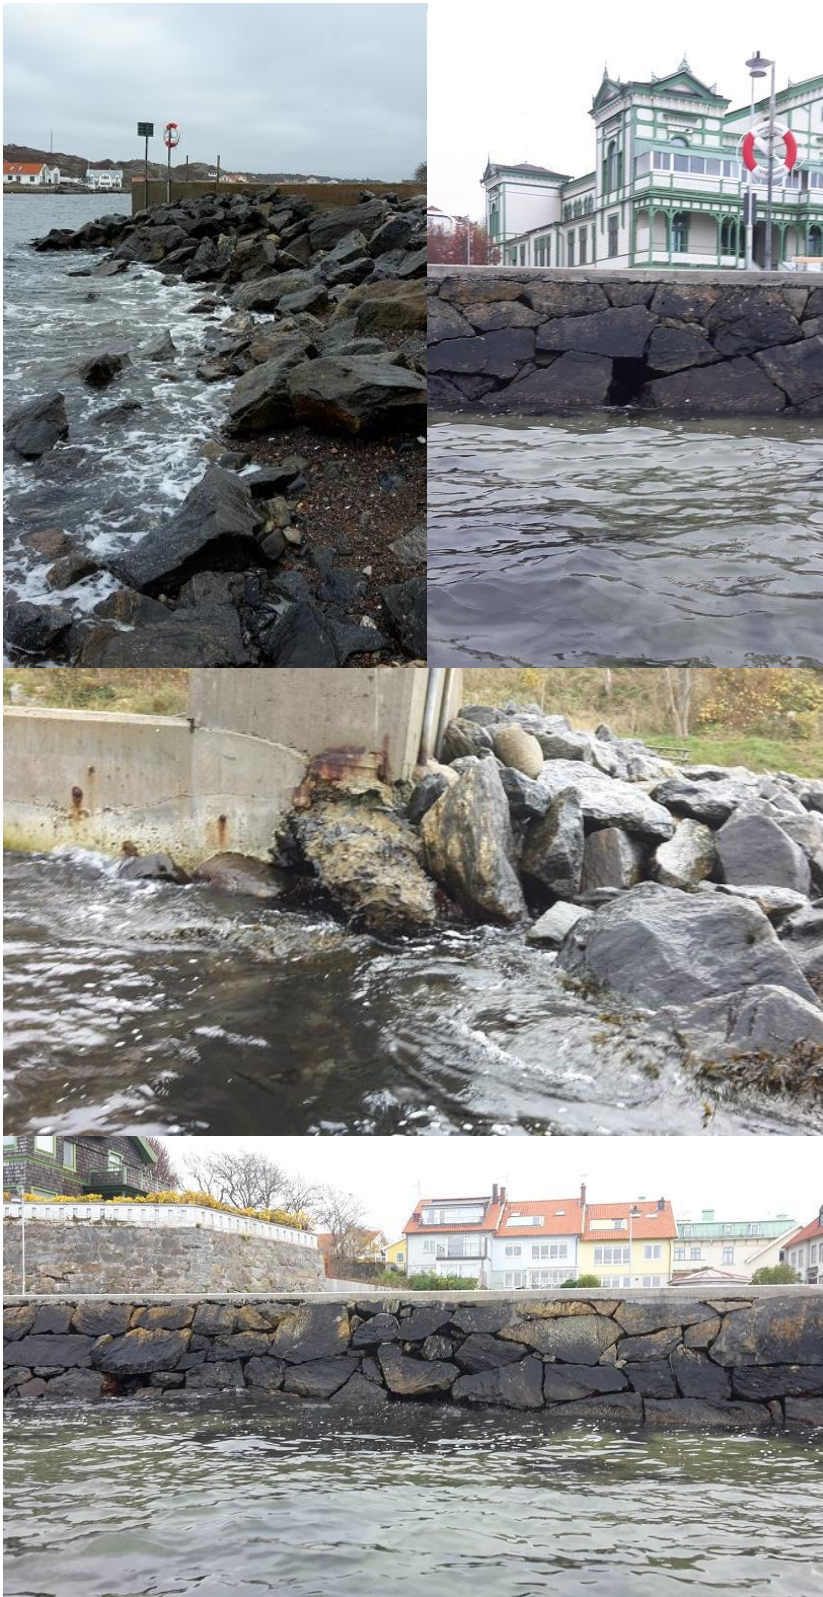
Erosionsskadorna i stenkajen utgörs av att stenblock som bygger upp kajkanten har spolats ur/lossnat och hålrum bildats. Hålrummen påträffas i nivån för vattenytan, se Bild 6.

Bild 6. Erosion vid stenkaj.

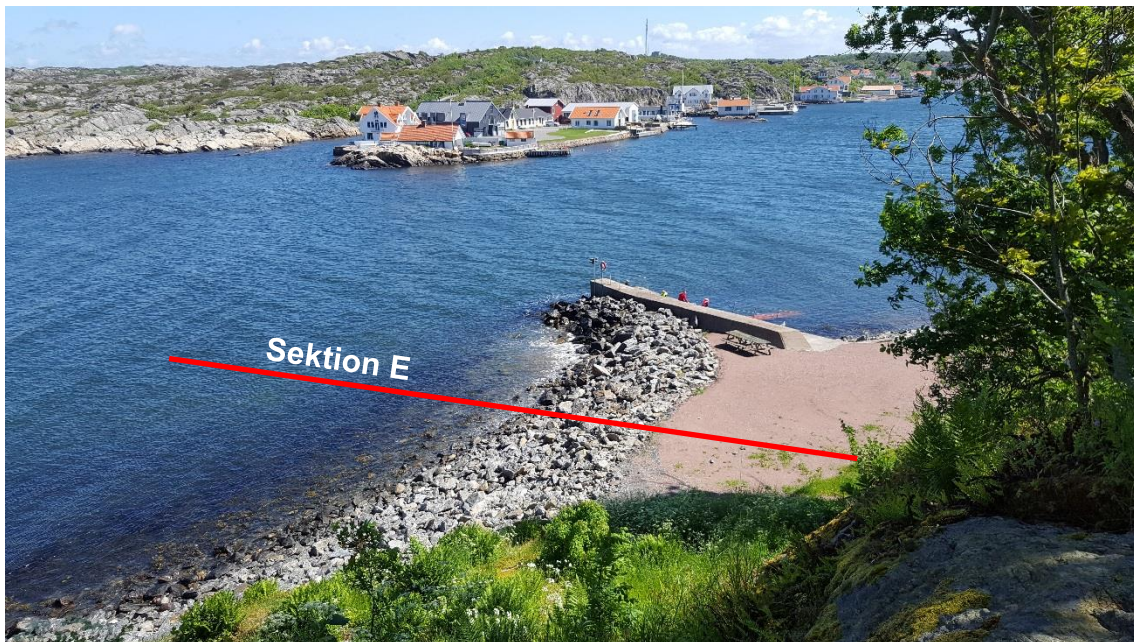
Sektion E ligger väster om sektion C, och sträcker sig genom läget för befintlig vändplan i den nordvästra delen av området. Området för vändplanen utgörs av utfyllda massor som underlagras av lera innan berget tar vid. Berget sluttar relativt brant ner mot Mässingsviken. Strax intill vändplanen förkommer en pir/vågbrytare av betong. Erosionsskyddet vid vändplanen utgörs av sprängsten, se Bild 9.

Bild 9. Vändplanen och befintligt erosionsskydd, sektion E.

Trafiklast 20 kPa ansatt på vändplanen; För glidytor som sträcker sig ca 10-15 m ut från strandkanten är säkerhetsfaktorn mot brott $F_{\phi} = 1,74$ för dränerad analys och $F_{komb} = 1,49$ för kombinerad analys, se Bilaga 3.

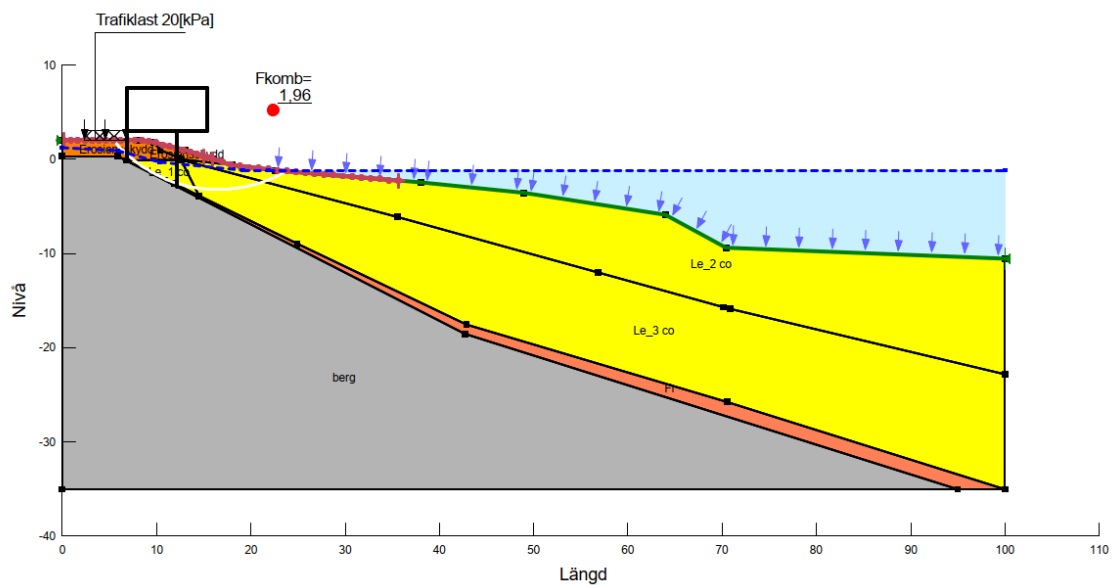
Bild 10. Sektion C med schematisk planerad utformning av kurbad. Trafiklast 20 kPa.

Den lägsta säkerhetsfaktorn mot brott för glidytor som sträcker sig 5-10 m ut från planerad byggnad har beräknats till $F_{\phi} = 2,21$ för dränerad analys och $F_{komb} = 1,96$ för kombinerad analys (se Bilaga 4), vilket är tillfredsställande ur stabilitetssynpunkt.

För stora glidytor i slänten under vattnet har säkerhetsfaktorn mot brott beräknats till $F_{komb} = 2,19$ för kombinerad analys (se Bilaga 4).

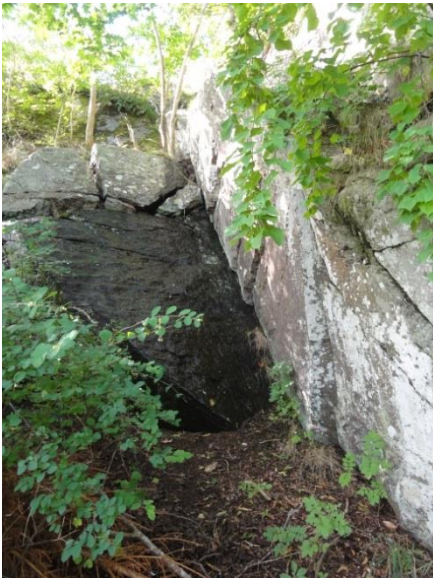
Bild 2. Brantstående sprickor bakom Societetshuset
