Bergteknisk undersökning Diseröd, Tyfter1:19

Bilaga F.2 (3)

TYFTER 1:19 DETALJPLAN
 BERG UNDERSÖKNING

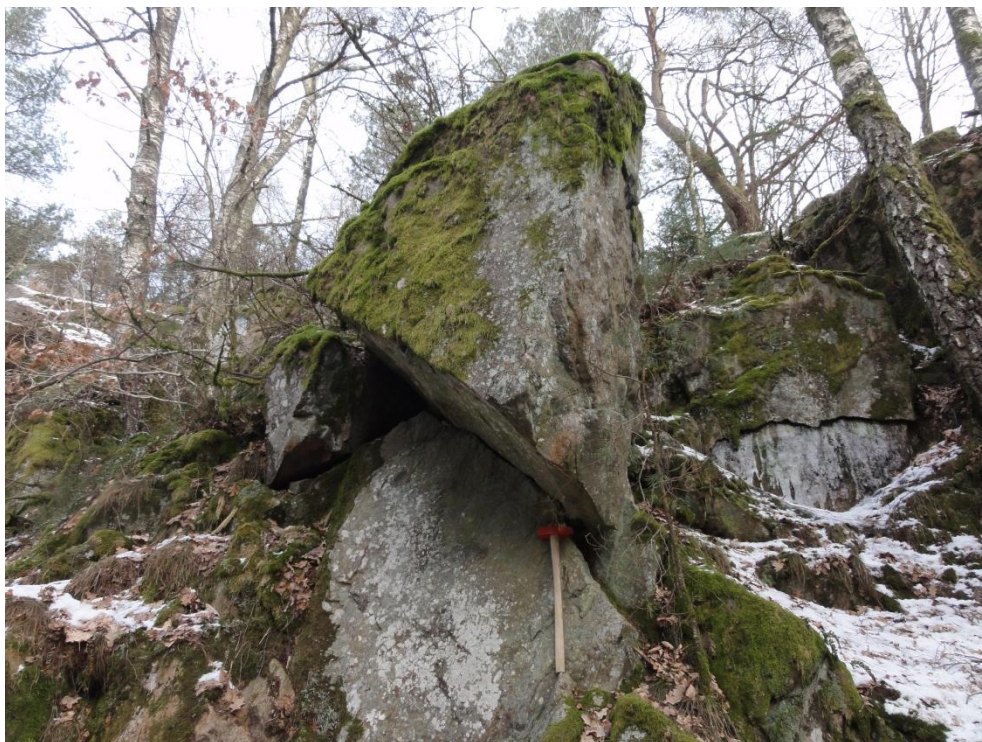
En gångväg löper delvis längs den nordvästra plangränsen. Vid södra halvan av planområdet svänger den av mot västnordväst. Här finns ett block som på sikt riskerar att falla ut på gångvägen (bild 1 och vid pilen A karta 1). Det finns dock ingen risk att blocket ska nå planområdet. Blocket väger enligt beräkningar ca 7,8 ton. Översiktliga massbalansberäkningar visar att, om det händer något med blockets primära stödjepunkt (ovanför hammarhuvudet, bild 1), så kommer blocket att falla ut.

Bild 1. Blocket vid gångvägen.

Blocket som ligger på norra sidan av gångvägen där denna svängt av mot västnordväst (bild 1 lokal A, vid pil), utgör inte heller någon risk för själva planområdet. Däremot kommer det att falla ut på gångvägen när dess primära stödjepunkt ger vika det visar beräkningar av massa och tyngdpunkt. När detta kommer att ske är omöjligt att svara på.

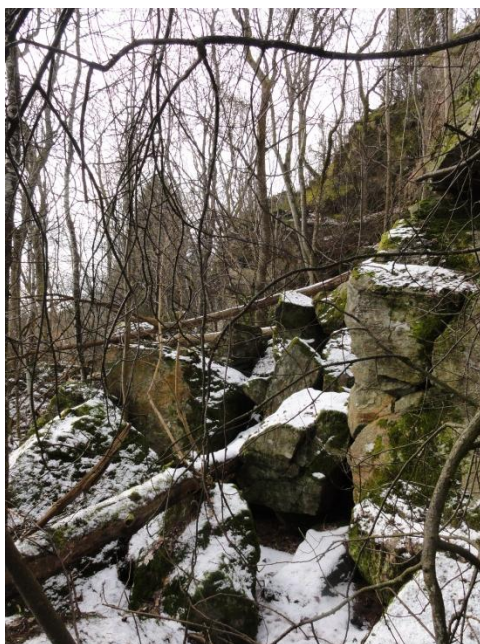
Bild 2. Södra talusbranten.

Talusbranterna i söder (bild 2 område B karta 1), och i norr (bild 3 område C karta 1), utgör ingen risk för själva planområdet. Nedanför branten har det under lång tid

byggts upp en naturlig skyddsbarriär i form av nedfallna kantiga block i olika storlekar, som effektivt hindrar nya block från att rulla iväg. Dessutom finns en extra buffertzona mellan talus och planområdet i form av en flackt liggande korridor av skogsmark, både vid södra (område D karta 1) och norra (område E karta 1) talus.

Södra talusbranten utgör heller ingen risk för planområdet av samma skäl som ovan. Även här finns en buffertzona mellan talus och planområdet i form av flack skogsmark (område D karta 1). Det rekommenderas att även buffertzonen precis nordväst om planområdets södra del förblir obebyggd av samma skäl som för den norra buffertzonen.

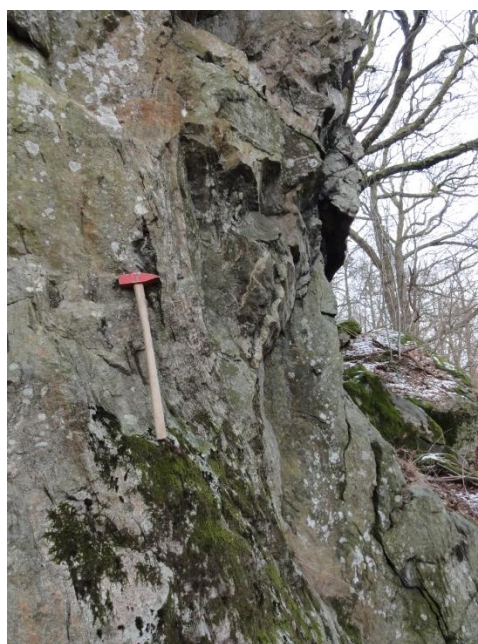
Bild 3. Norra talusbranten.

Varken den norra eller södra talusbranten utgör någon risk för planområdet. Det rekommenderas att den flacka skogbevuxna buffertzonen precis nordväst om planområdets norra del förblir obebyggd (område E karta 1), även om risken att enstaka mindre block ska nå hit är närmast obefintlig.
