# ARÖD – ÖVERSIKTLIG UTREDNING

PM Trafik

Kungälv kommun

04 - 2006

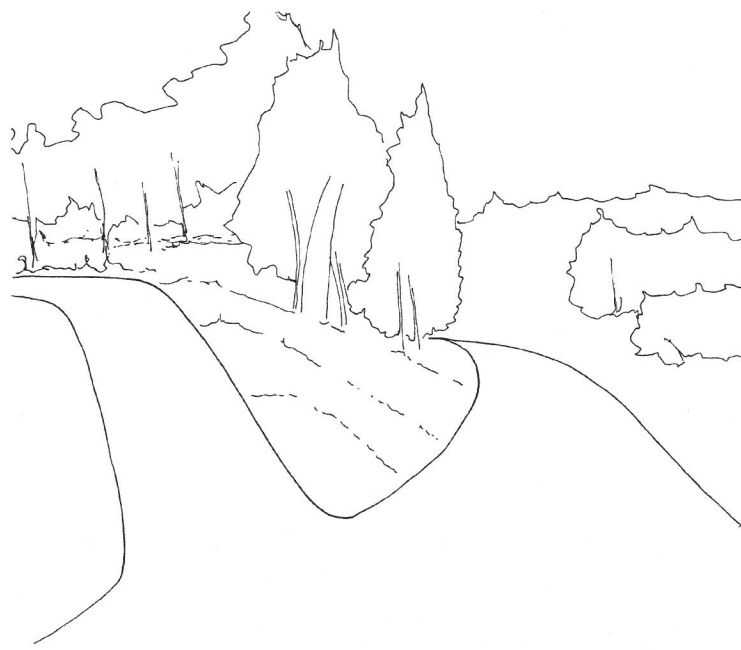
Bild 1: Skev anslutning i brant lutning.

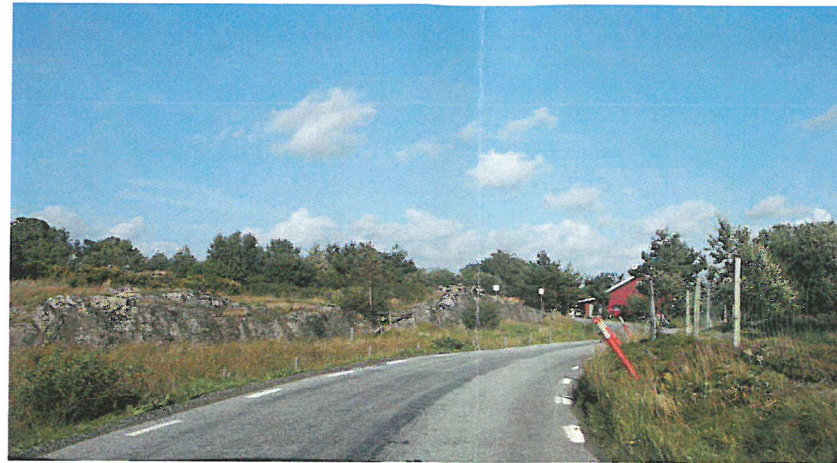
Bild 2: Exempel på en smal väg där hastigheterna är höga och sikten är dålig.

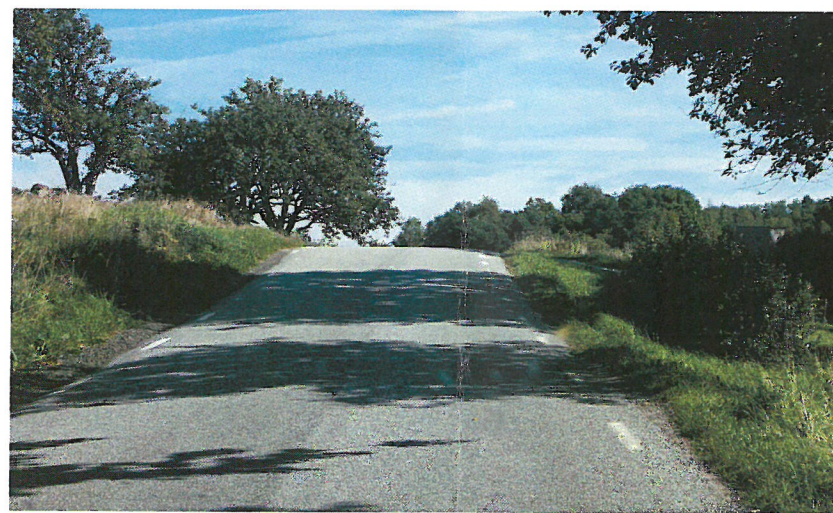
Bild 3: Vägen slingrar sig inte bara i horisontell riktning utan även vertikalt. Inom området finns flera backkrön där sikten är mycket dålig.

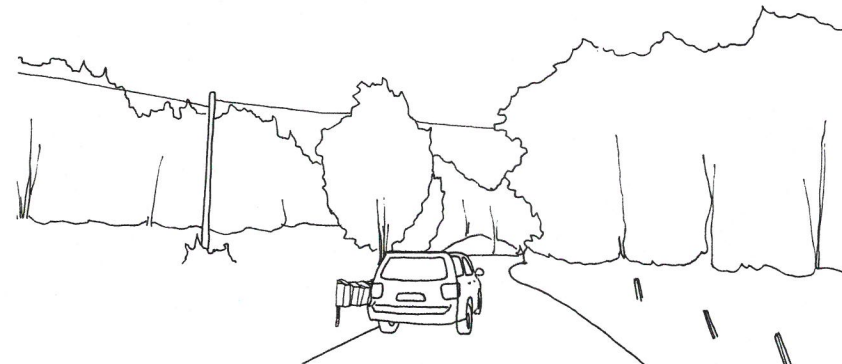
Bild 4: Det är bekvämt att hämta posten på väg hem. Risken är stor att trafikantbeteendet blir fel om inte brevlådorna placeras med omsorg.

Brevlådor skall placeras för "rätt färdriktning" och förses med avkörningsficka. I korsningspunkter är det extra viktigt att man detaljstuderar förutsättningarna på platsen. Posten bör kontaktas för samordning innan åtgärder genomförs.

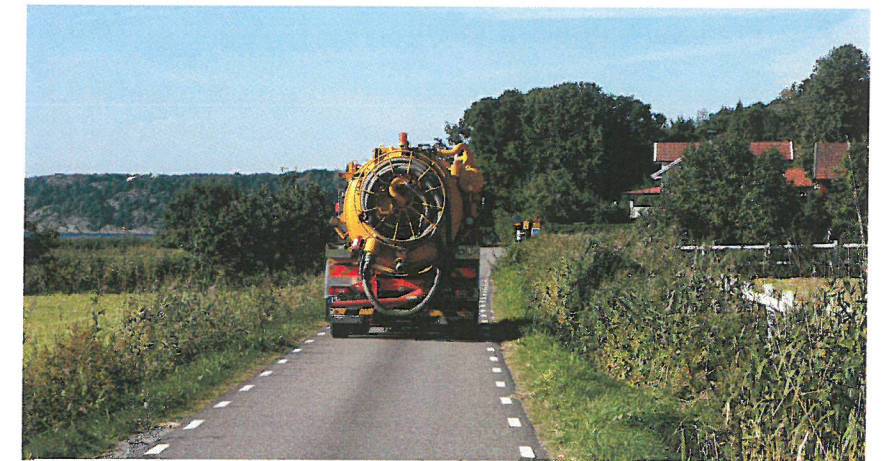
Bild 5: Ibland är det bara en som får plats.

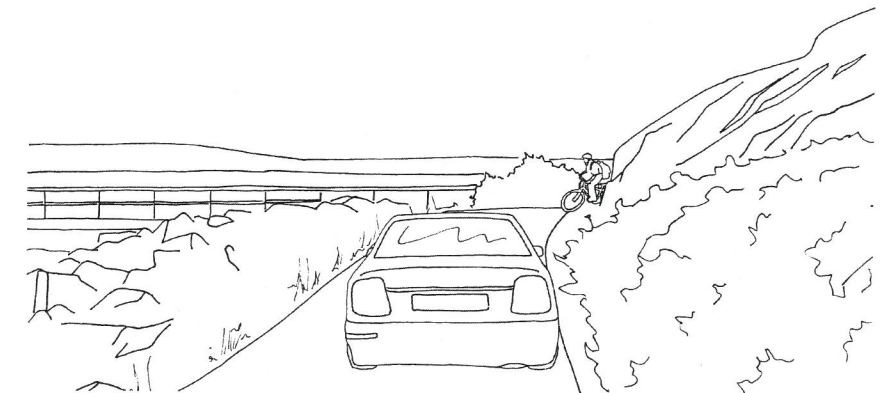
Bild 6: Det är trångt och många skall samsas om utrymmet.

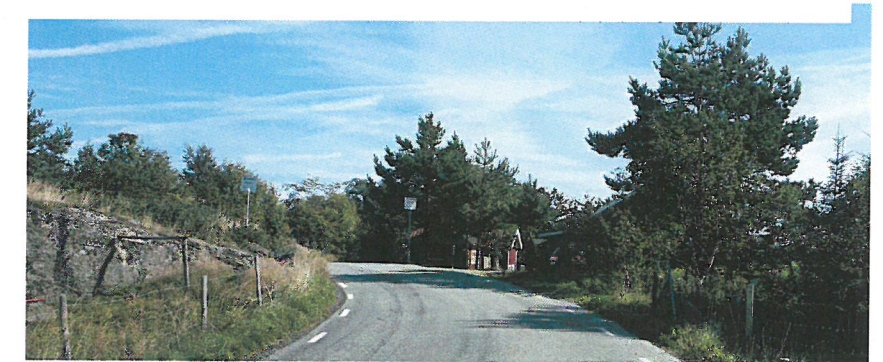
Bild 7: Då det saknas gångväg utmed vägarna placeras busshållplatserna många gånger vid fastighetsutfarterna, vilket som i det här fallet kan bli i en kurva med dålig sikt.

Busshållplatser skall alltid placeras efter en korsning, i bussens färdriktning, för att bussen inte skall vara siktskymmande för andra trafikanter i korsningen.

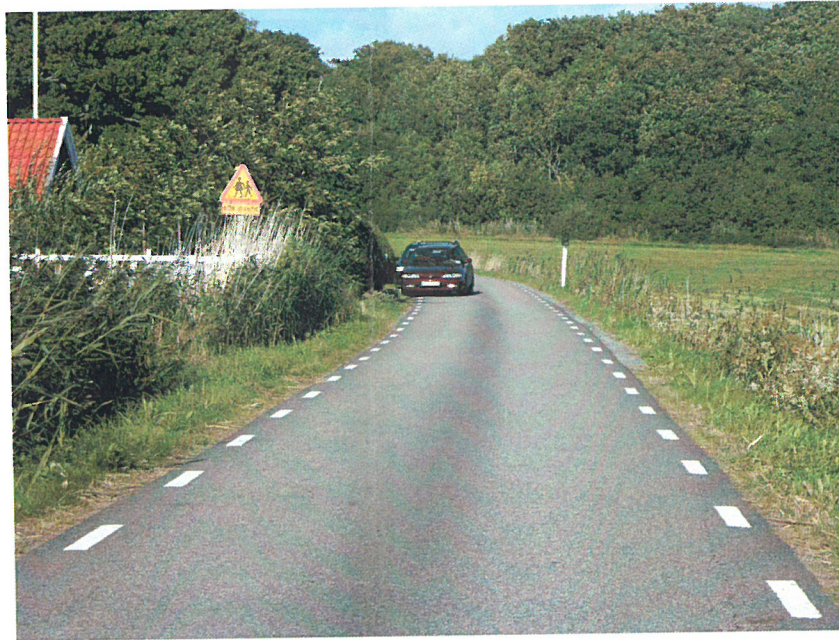
\*  
Bild 8: Inom stora delar av området kan inte två personbilar mötas utan att en bil måste köra åt sidan och stanna.

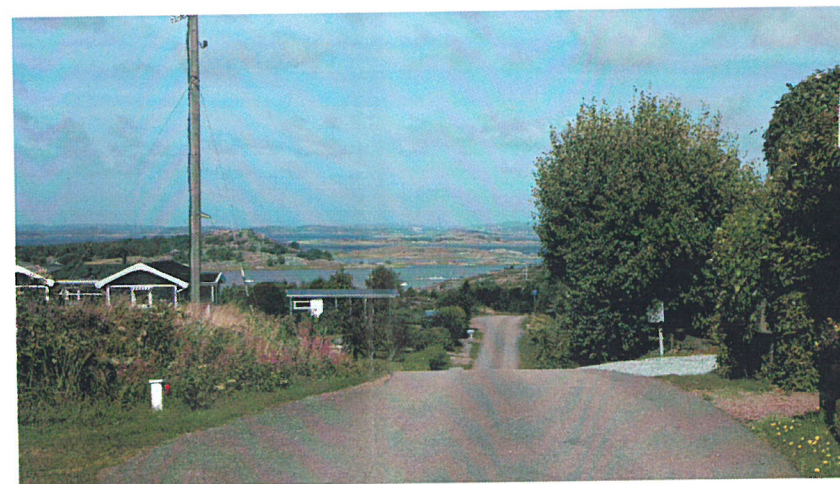
Bild 9: Området är i stora delar mycket kuperat. Det innebär, förutom otroligt vacker utsikt, att det kan bli problem att ta sig fram i området under vinterhalvåret.
