# DETALJPLAN BALJAN 1 M.FL., YTTERBY

MARKTEKNISK UNDERSÖKNINGSRAPPORT (MUR) GEOTEKNIK

PM GEOTEKNIK FÖR DETALJPLAN

PM BERGTEKNIK

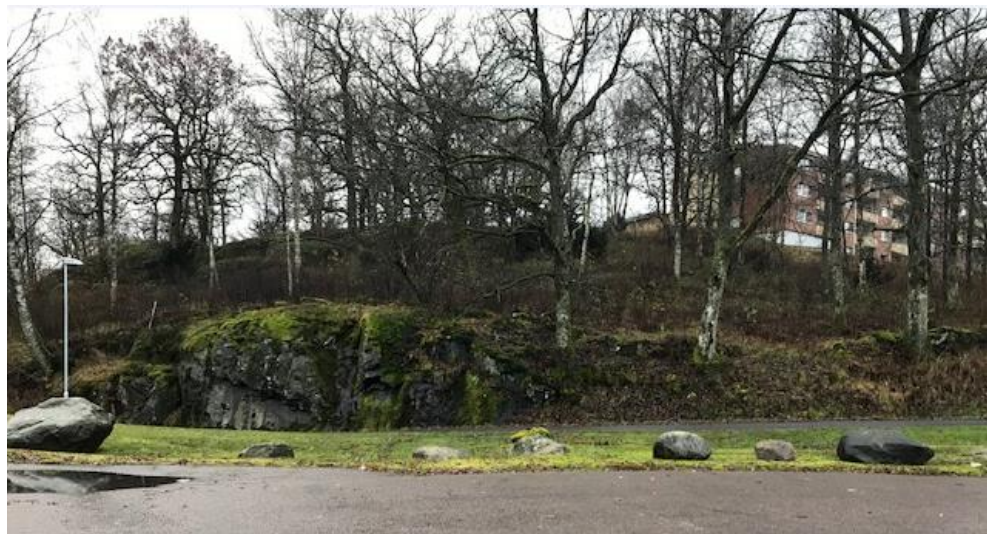
Figur 5. Brant bergssluttning i de nordliga delarna av området (COWI AB, 2019-11-19).

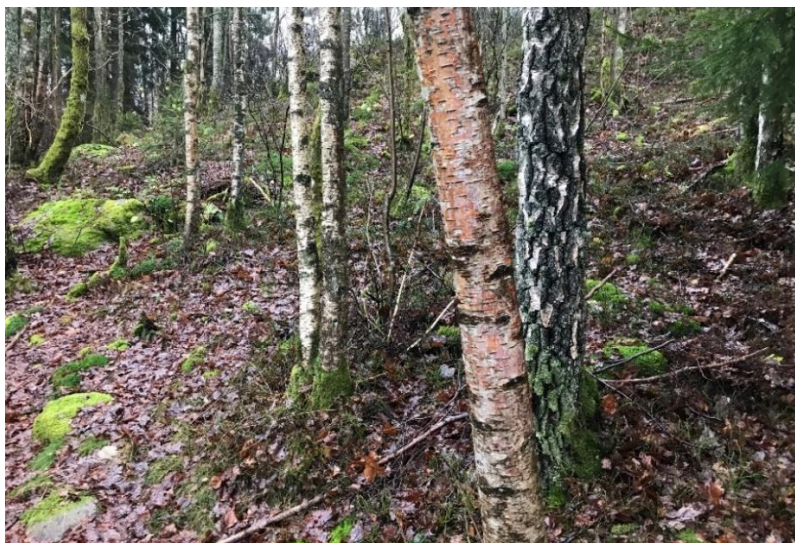
I nordost lutar markytan från en parkeringsyta i väster ned mot befintlig bebyggelse i öster. Markytans lutning uppgår till ca 1:5 där markytans nivå är ca +42 i anslutning till parkeringsytan och ca +25 i anslutning till bebyggelsen. Längs slänten finns ställvis synligt berg i dagen men troligtvis består hela området av berg med ett tunt jordtäckte, se Figur 10.

Figur 10. Slänten från parkeringen mot befintlig bebyggelse i öster. Foto taget mot väster och parkeringsytan (COWI 2019-11-19).

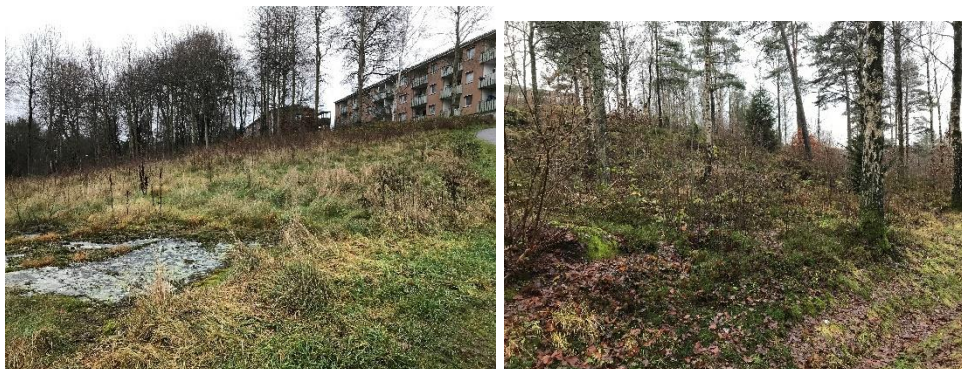
I söder lutar markytan från en befintlig bebyggelse i söder mot en gångväg (i detaljplanegränsen). Markytans medellutning uppgår till ca 1:5 till 1:6. Vid befintlig bebyggelse uppgår markytans nivå till ca +34 och i anslutning till gångvägen till ca +25. Inom slänten finns ställvis synligt berg i dagen och ytliga block, se Figur 14.

Figur 14. Området mellan befintlig bebyggelse och gångvägen. Foto taget mot söder (COWI 2019-11-19).

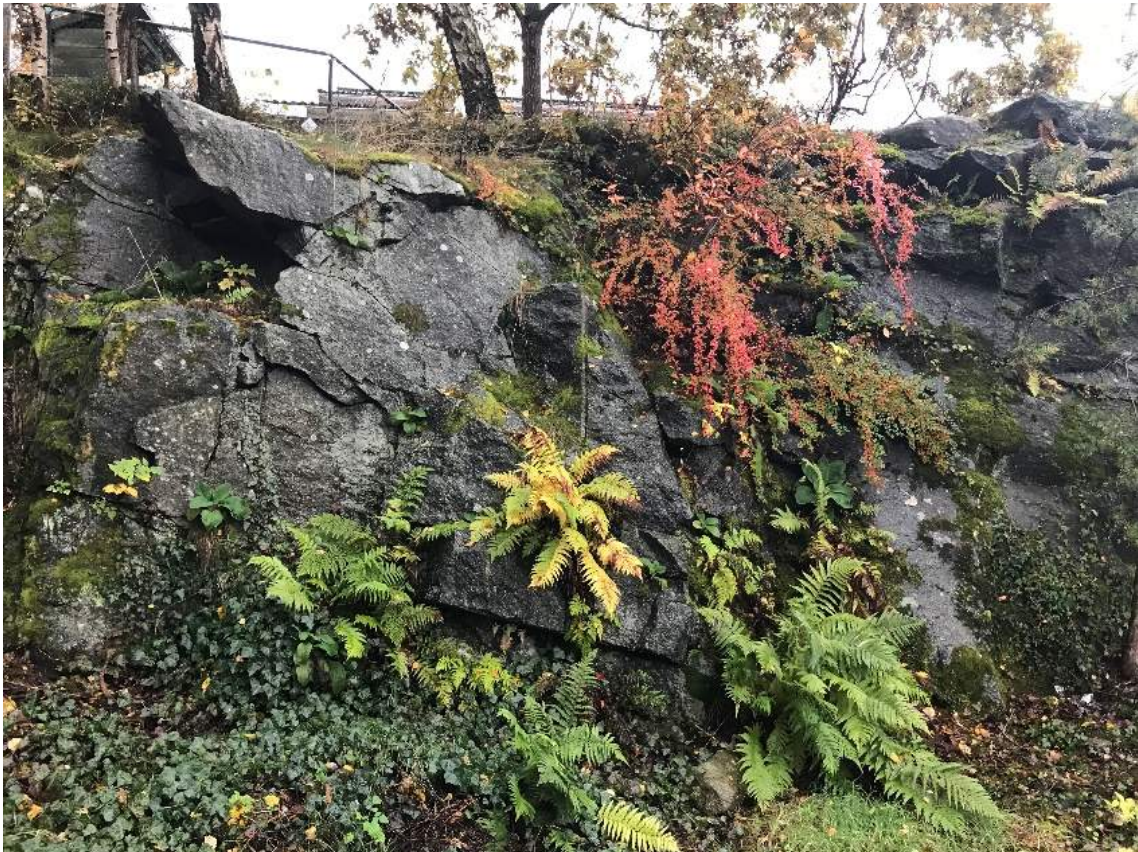
*Figur 12. Sprängd bergyta i anslutning till parkeringsyta. Staket på toppen tillhör förskolan.*

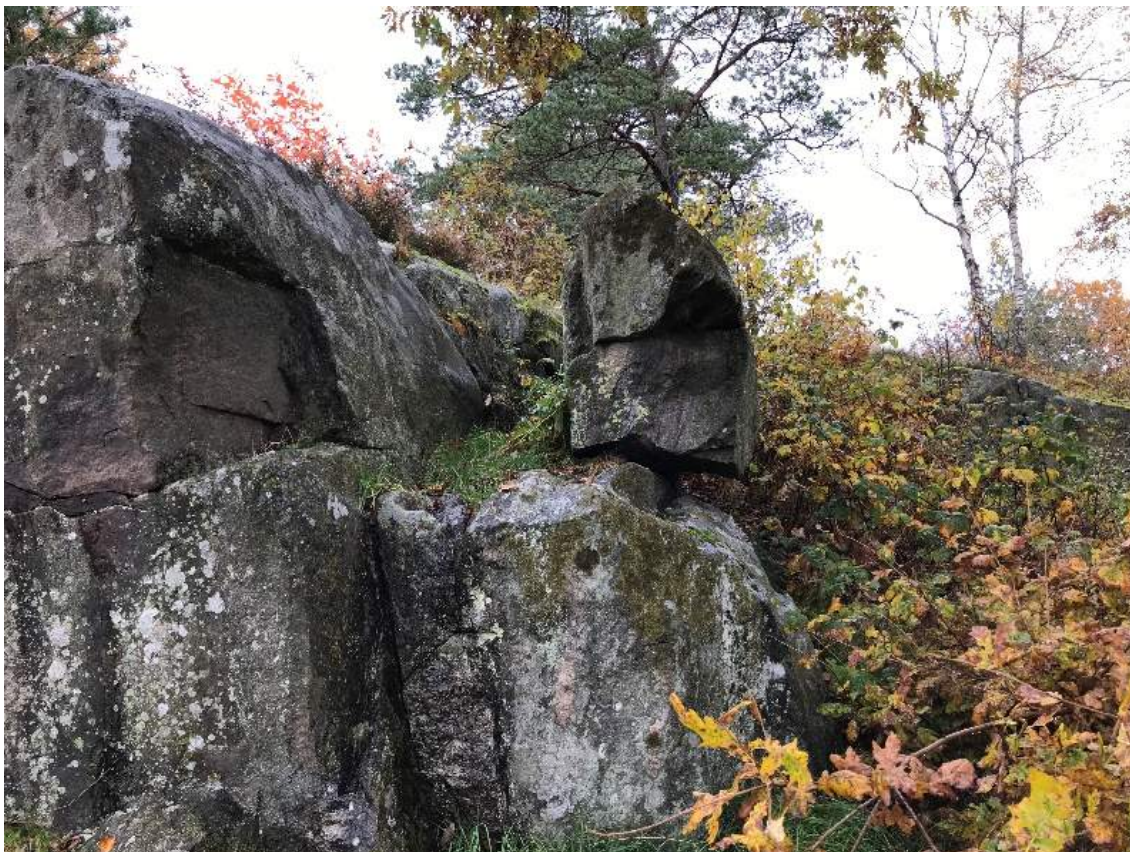
Förskoleområdet präglas av tunt jordtäckte på berg och berg i dagen. Berget förekommer som rundhällar Figur 8. Parkeringytan belägen österut har berg i dagen längsgående den södra delen, samma typ av bergytor påträffas längs vägen som passerar genom området, Hällebergsgatan (Figur 13). Berget är sprängt och har en hög frekvens av sprickor relaterade till tidigare sprängningsarbeten. Inga blockutfall observerades, andel sprickor och sprickriktningen bedömdes däremot ogynnsam för närliggande infrastruktur (Figur 14).

*Figur 14. Exempel på block som kan falla ut inom en nära framtid.*
