Satellitrapport / Inspektion: 1

Datum : 2020-01-07	Väder : Torr	Rensad : Nej	Rörmaterial : Betong
	Adress: Anonym	Inspektionsriktning : Motströms	Sträcka nr: 6	Rördimension: Cirkulär 150 mm
	Inspektör :	Sträckans längd: 18,30 m	Kamera : IBAK	Bedömn.grund : SV VATTEN P93

Anmärkning : Vid färgning av fastighetens stuprör S3-S4 och spygatt A1-A2 så visar det sig grön färg i fastighetens spillservis. S3-S4 och A1 visar grön färg ur ansl 3,1m från HL kl. 03. S4 visar sig även via överläckage 18m från HL.S1-S2 och SP ger grön färg i Dag HL. Grön färg från spygatt A2 uppströms.

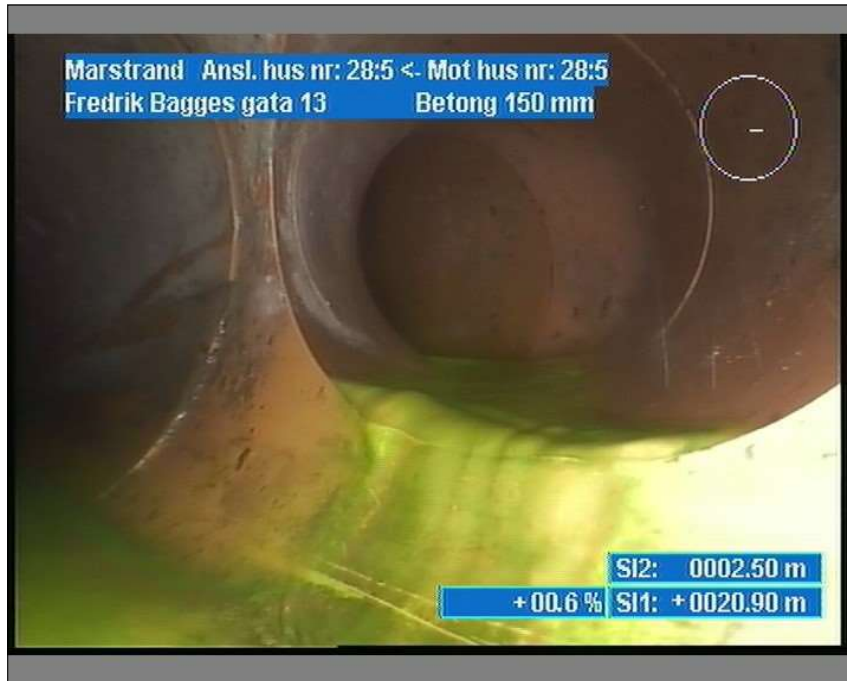
Foto: 6_8A, 00:10:44
3,1m, Grön färg från A1, S3,S4 ur ansl.

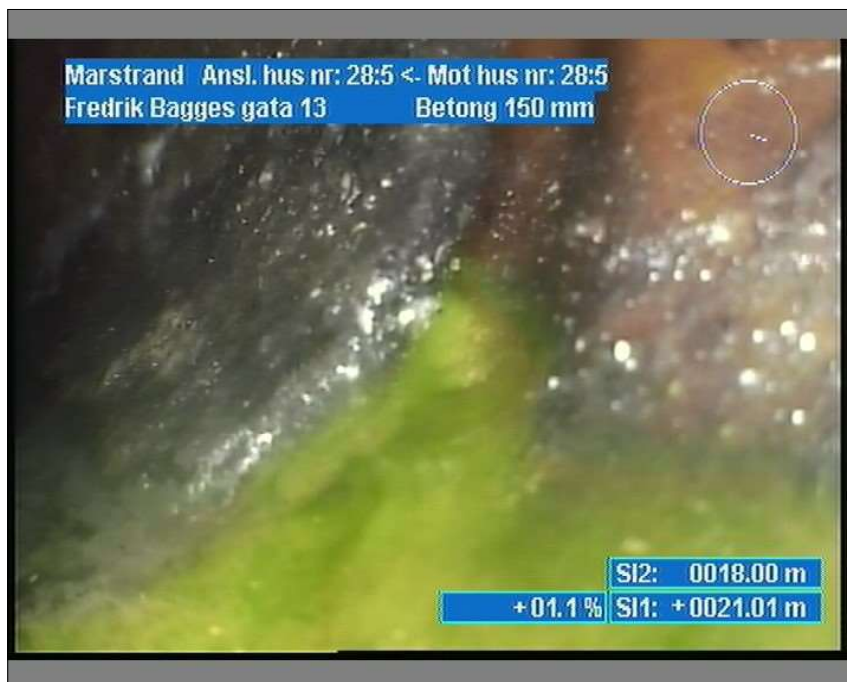
Foto: 6_12A, 00:16:58
18m, Grön färg från S4 via överläckage
