Kompletterande miljöteknisk markundersökning med avse-  
ende på klorerade kolväten

## Kungälv Gärdet 1:3 & Klocktornet 35

161084 (GÄRDET 1:3 & KLOCKTORNET 36)

2016-05-18

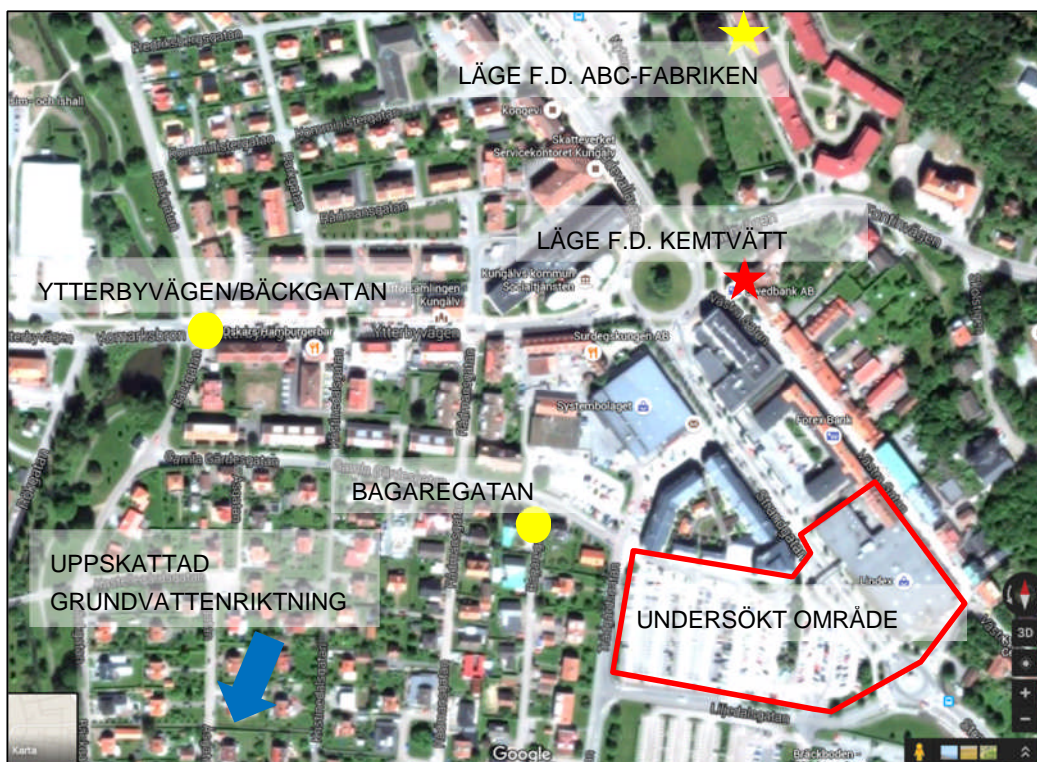
På fastigheten Krabbetorner 1 (Västra gatan 86), 200 meter nordnordväst om undersökningsområdet, bedrevs en kemtvätt mellan 1960 och 1970-talet (Länsstyrelsen MIFO 2008). Perklöretylen användes som tvättvätska. När perklöretylen bryts ned kan trikloretylen, vinylklorid och dikloretylen bildas, figur 2 och bilaga 2

På fastigheten Sadelmakaren 1 (Fontinvägen), 350 meter nordnordväst om undersökningsområdet, bedrevs ABC fabriken mellan 1909 och 1983 (Länsstyrelsen MIFO 1998). En ytbehandlingsanläggning, där trikloretylen, tetrakloretylen och dikloretylen har använts, bedrevs mellan åren 1928 och 1983. Triapparater och en triavfettningsapparat har funnits på platsen. Man tror att stora delar av föroreningarna som fanns i marken schaktades bort vid byggandet av bostäder inom fastigheten. Klorerade lösningsmedel kan dock ha spridit sig ned genom sprickor i berggrunden och längs ledningar i marken till omgivningen. Ytbehandlingsavdelningen låg i byggnad 6, ungefär vid Fontinvägen 50 (gul stjärna figur 2). ABC fabriken processavloppsvatten mynnade ut i Nordre älv. En muntlig uppgift hade ABC fabriken ett dike/avlopp som mynnade ut i ungefär vid korsningen Ytterbyvägen/ Bäckgatan. Sedan lades diket/avloppet om att gå i rör till Bagaregatan. Röret till Bagaregatan frättes sönder av syrorna som släpptes ut, figur 2 och bilaga 2.

Figur 2. Lokalisering av det undersökta området markerad med en röd linje F:D. kemtvätten röd stjärna, F.D. ABC-fabriken gul stjärna samt dike/ avlopp och Bagaregatan gul cirkel.

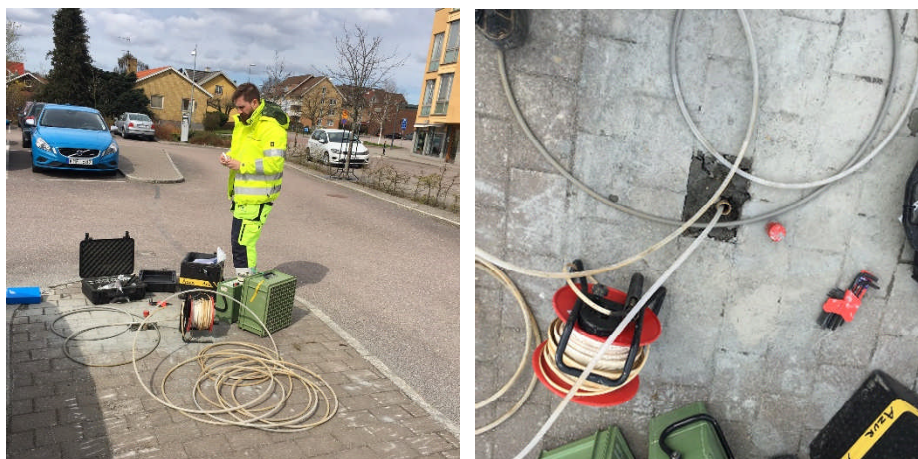
Figur 3 och 4. Lokalisering av Djupt GV3 med filter 33,4 m.u.my belägen på fastigheten Gärdet 1:3.

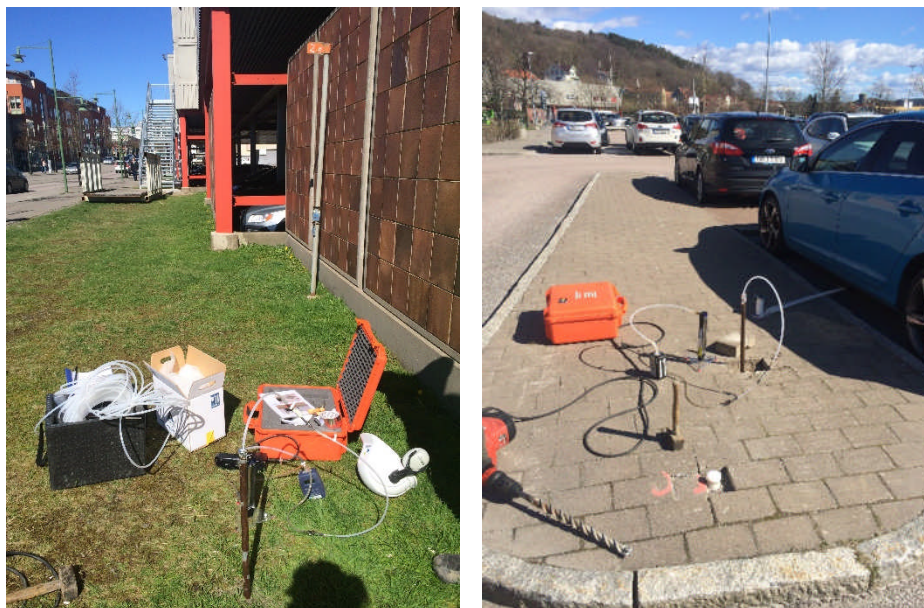
Figur 5 och 6 . Provtagning i provtagningspunkter Gas1 och Gas3

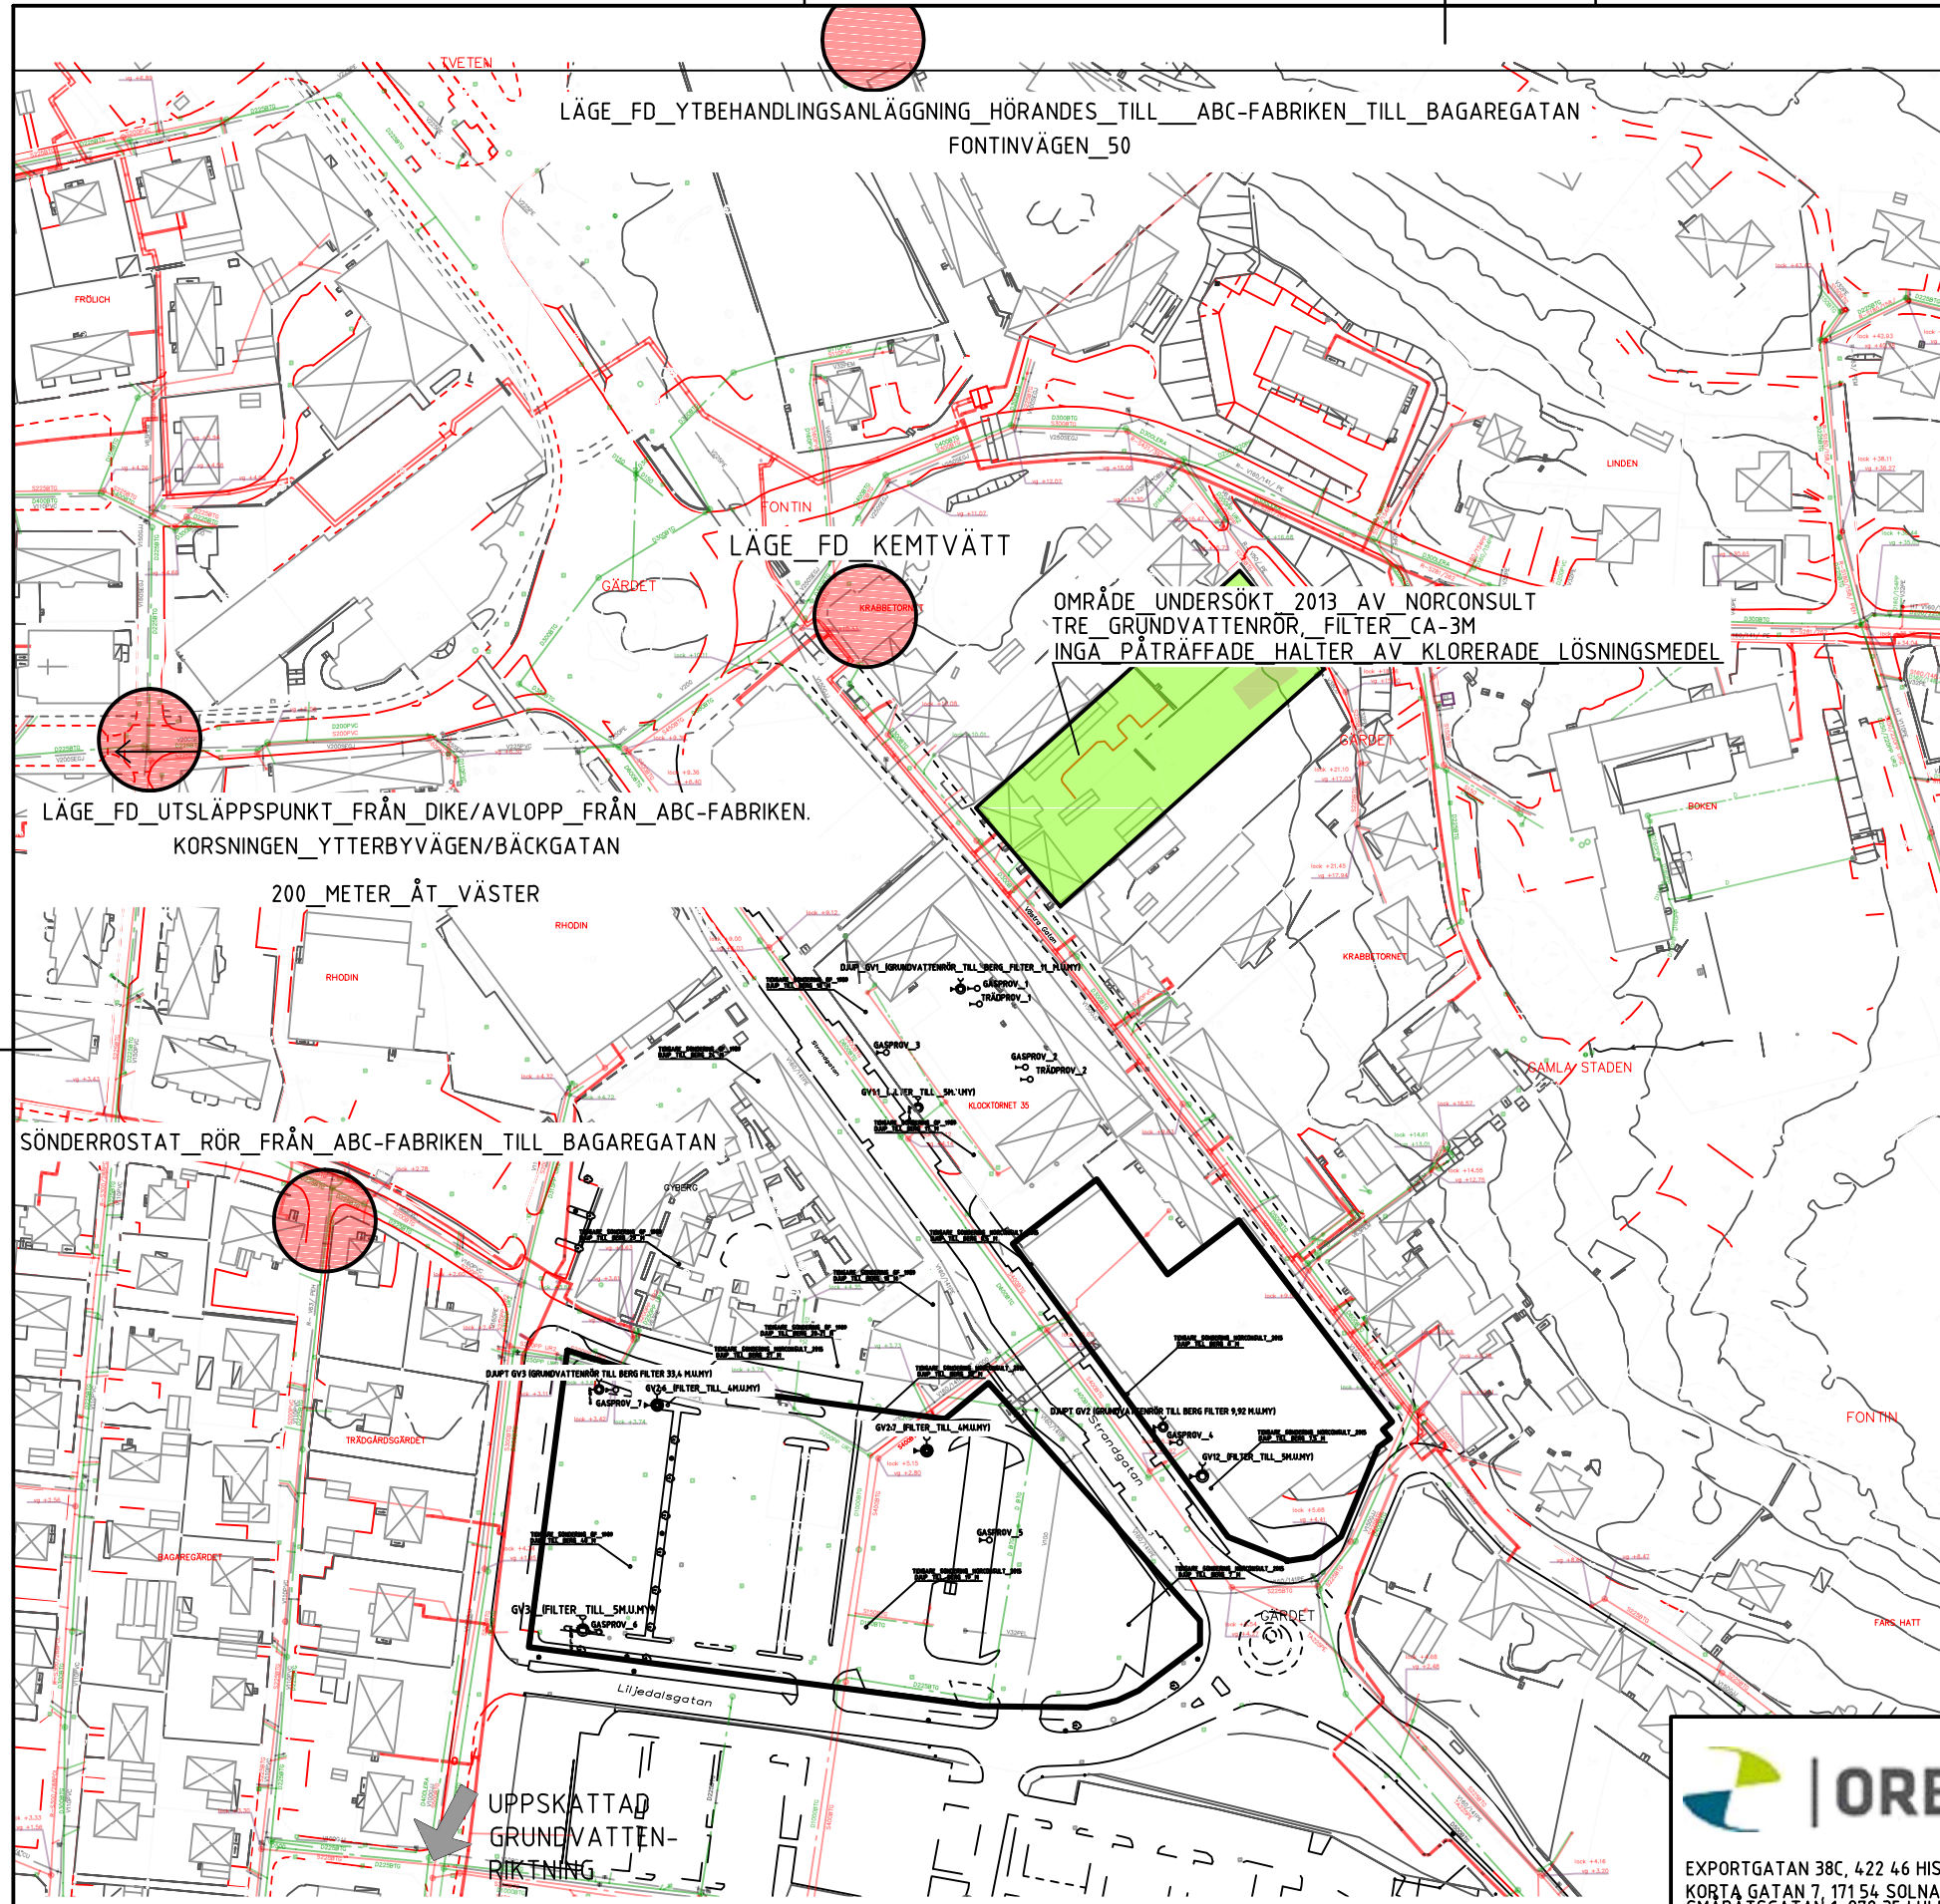
**Läge f.d ytbehandlingsanläggning hörandes till ABC-fabriken**  
På fastigheten Sadelmakaren 1 (Fontinvägen) bedrevs ABC fabriken mellan 1909 och 1983. En ytbehandlingsanläggning, där triklöretylen, tetraklöretylen och diklöretylen har använts, bedrevs mellan åren 1928 och 1983. Triapparater och en triavfettningsapparat har funnits på platsen. Man tror att stora delar av föroreningarna som fanns i marken schaktades bort vid byggandet av bostäder inom fastigheten. Klorerade lösningsmedel kan dock ha spridit sig ned genom sprickor i berggrunden och längs ledningar i marken till omgivningen. Ytbehandlingsavdelningen låg i byggnad 6, ungefär vid Fontinvägen 50. ABC fabriken processavloppsvatten mynnade ut i Nordre älv. En muntlig uppgift hade ABC fabriken ett dike/avlopp som mynnade ut i ungefär vid korsningen Ytterbyvägen/ Bäckgatan. Sedan lades diket/avloppet om att gå i rör till Bagaregatan. Röret till Bagaregatan frättes sönder av syrorna som släpptes ut.
