Hedvigsholmen, Marstrand Kungälv kommun

Teknisk PM Geoteknik - Projekteringsunderlag

2013-05-29

Markteknisk undersökningsrapport, Geoteknik
MUR/Geo

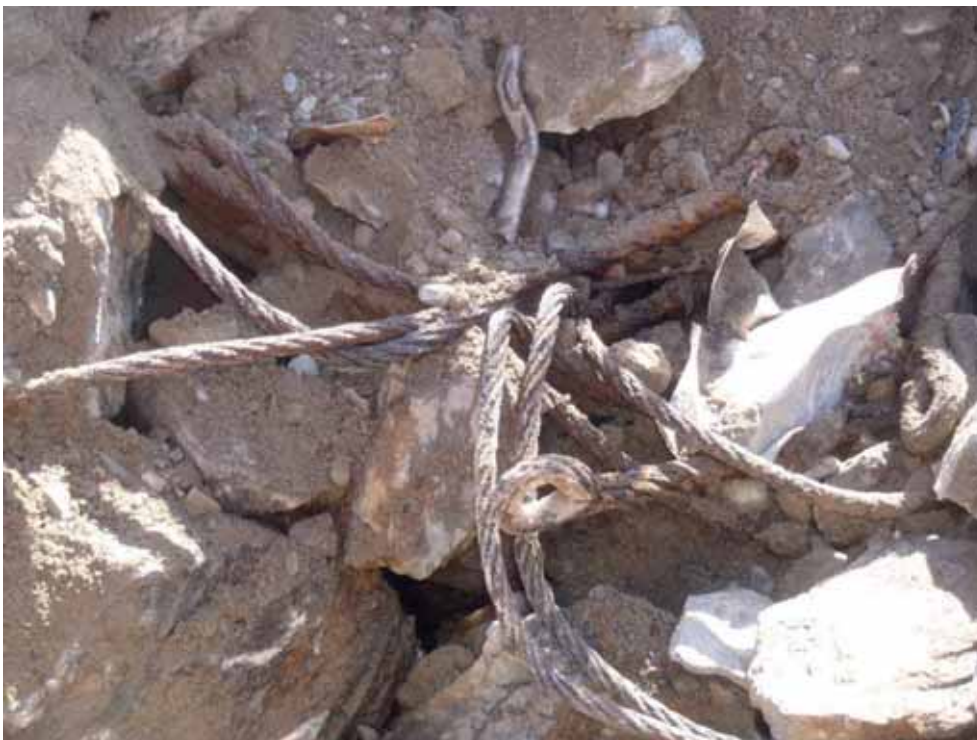
Bild 3. Påträffade metallrester i fyllnadsmassorna i västra delen av området.

Fyllnadsmassorna bedöms som både svårskaktade och svårspontade pga dess stora innehåll av block, se bild 3 till 5. Materialet anses som permeabelt varvid den vattennivån som uppstår i schakten bör styras av havsnivån, dvs ca 1,5–2,0 m under markytan vid normalt vattenstånd. Detta medför att om byggnader med källare skall anläggas kommer schakt behöva ske under vatten. Att utföra arbeten i torrhet under vattennivån blir kostsamt, då installation av konventionell spont är

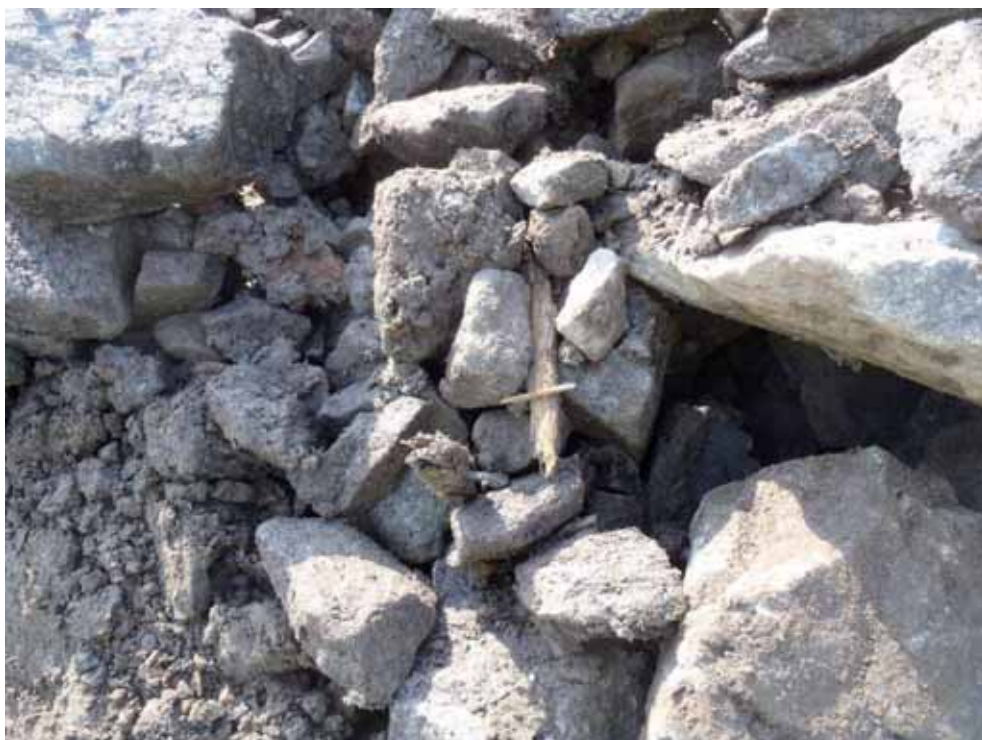
Bild 4. Påträffade trärester i fyllnadsmassorna i södra delen av området.

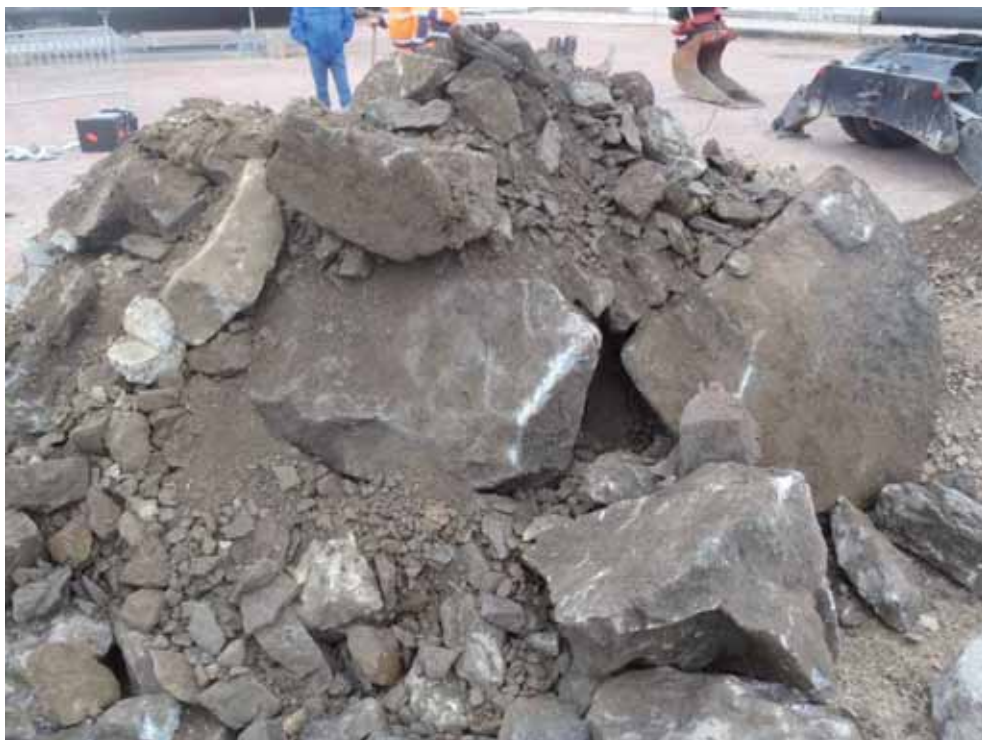
Bild 5. Fyllnadsmassor i södra delen av området.

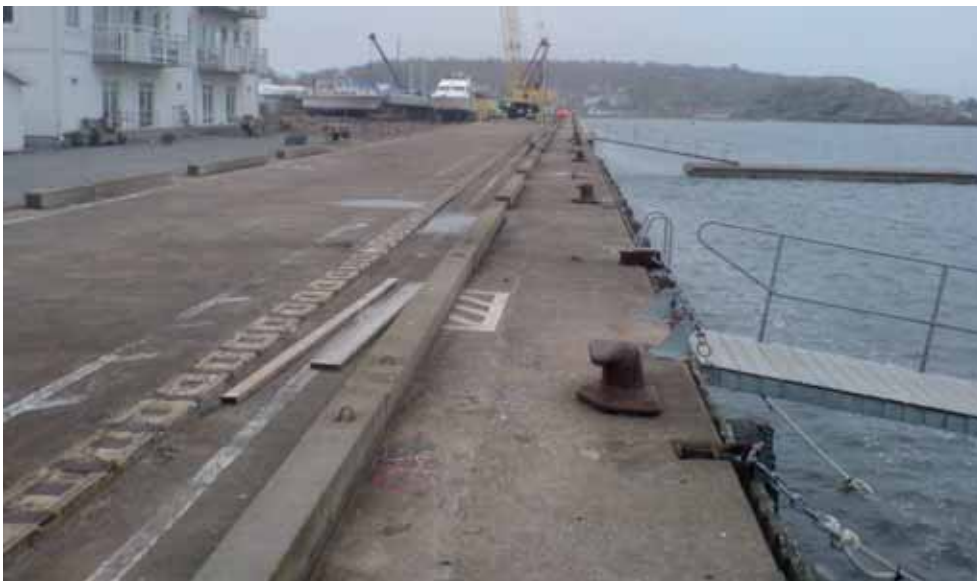
En pålgrundlagd kaj återfinns längs med områdets södra kant, se ritning G101 tillhörande Markteknisk Undersökningsrapport. Kajen ser ut att vara i relativt gott skick, dock har vissa armeringsjäm blivit blottlagda (se bild 7) vilket medför att kajen kondition på sikt kan försämrats pga dess utsatta läge.

Bild 6. Betongkajen i södra delen av området. Vy åt nordost.

Dessutom rekommenderas även att kajen besiktigas av fackman, då blottlagda armeringsjärn påträffades under platsbesök.

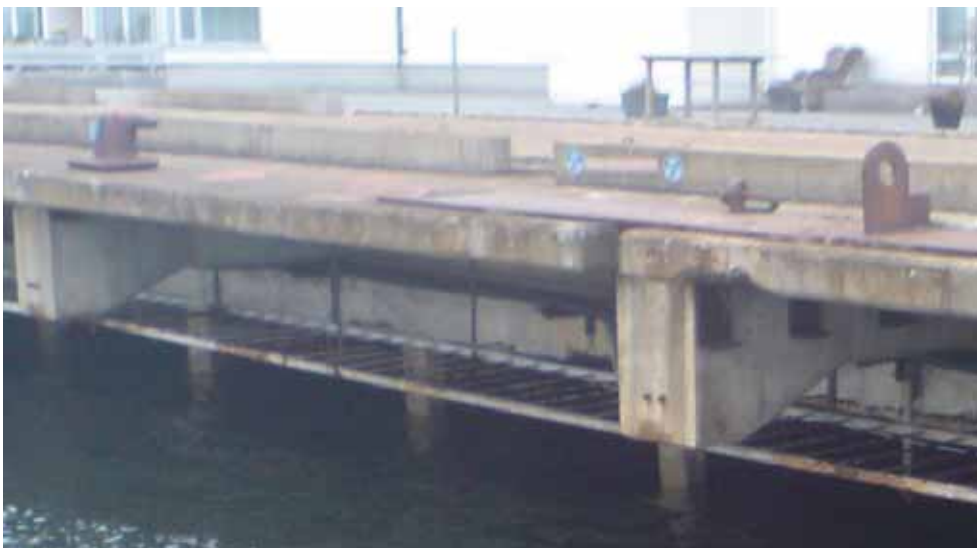
Bild 7. Betongkajen i södra delen av området. Vy åt nordväst. (Observera den blottlagda armeringen på den längsgående betongbalken ovan betongpålarna.)

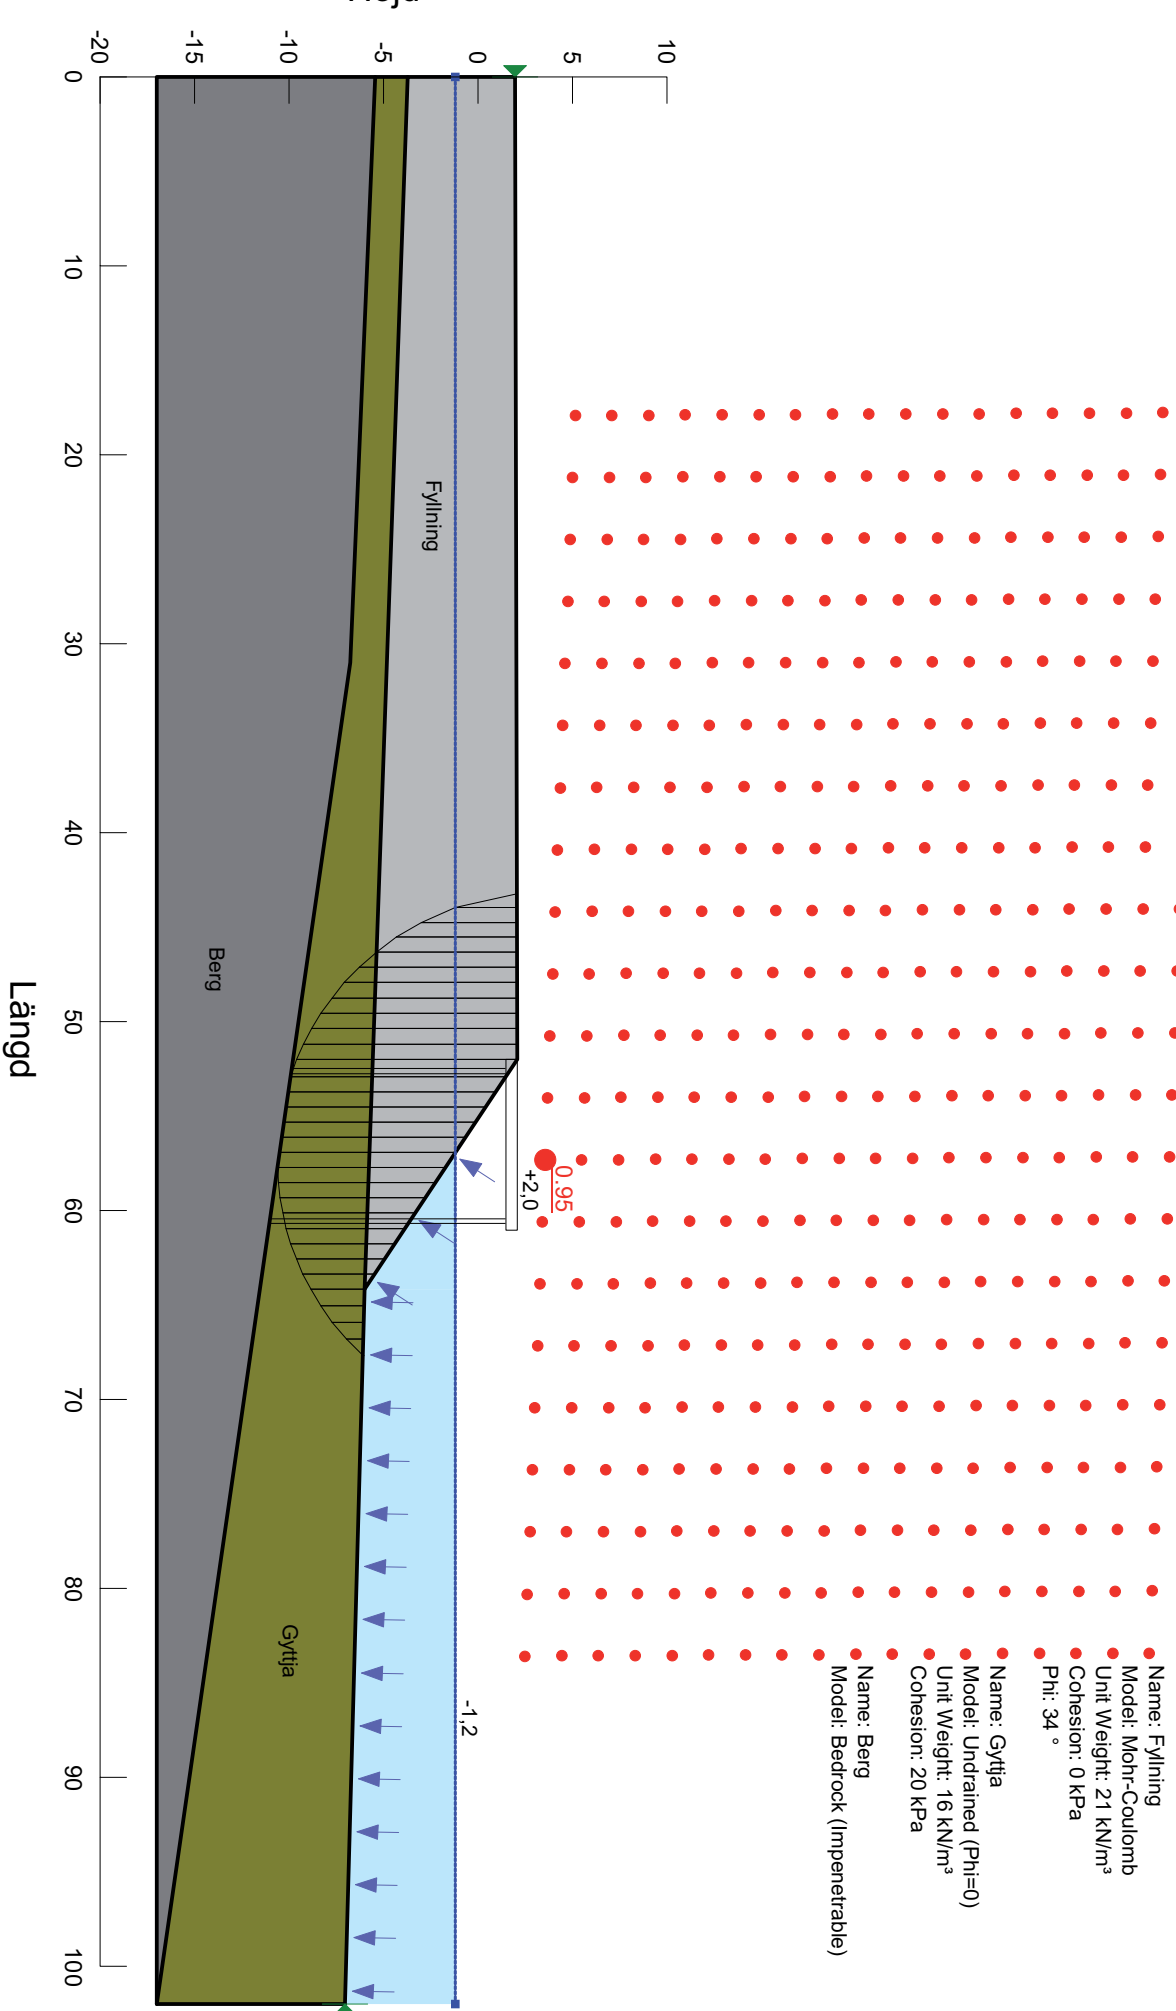
Sektion B-B

Överslagsberäkningar har utförts för sektion B-B och D-D på ritning G101 tillhörande MUR/Geo, där bankpålningen och undanpressningen förutsattes inte vara utförda, samt att den uppmätta lägre skjuvhållfastheten användes. Beräkningarna utfördes med karakteristiska materialparametrar i odränerad analys och uppvisade då en säkerhetsfaktor mot skred på ca 1 (~1,5 nödvändig för fullgod stabilitet), dvs för låg säkerhet mot skred. Beräkningarna är väldigt grova men påvisar det faktum att bankpålningen och undanpressningen är nödvändiga för att uppvisa någorlunda godtagbar säkerhet mot skred vid befintliga förhållanden (beräkningarna redovisas på bilaga 1:1 och 1:2). Bankpålningen och undanpressningen bör således verifieras i arbetet med den framtida detaljplanen, antingen via fältundersökningar eller att någon form av relationshandling på dessa arbeten hittas.

Nu utförda överslagsberäkningar (se bilaga 1:1 och 1:2 samt kapitel 8) tyder på att de av VBB Viak utförda antaganden är nödvändiga för att över huvudtaget kunna komma i närheten av tillfredsställande stabilitet. Dessa antaganden bör verifieras samt att stabilitetsberäkningar utförs enligt dagens gällande föreskrifter och krav.

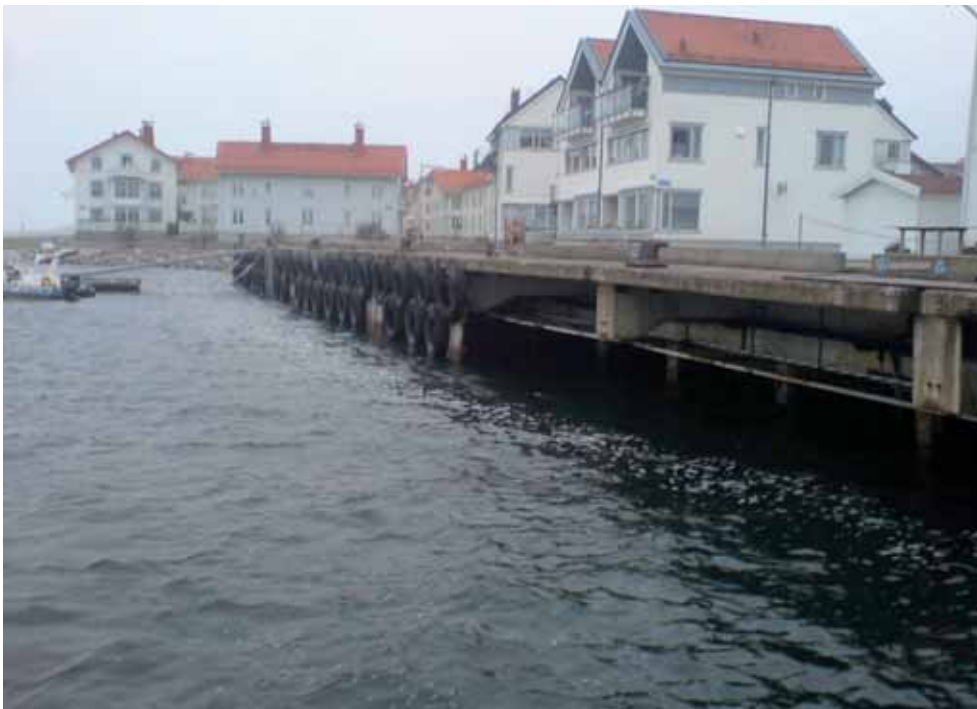
En pålad kajkonstruktion (se bild 2 och 3) återfinns längs med det aktuella områdets södra gräns, som ansluter mot vattnet. Enligt stabilitetsutredningen upprättad av VBB Viak år 1996 skall en bankpålning vara utförd bakom delar av den pålade bankkonstruktionen. Dock omnämns inte bankpålningen i något annat påträffat material beträffande planområdet, så dess närvaro har inte kunnat verifieras. Den pålade kajkonstruktionens och bankpålningens ungefärliga utbredning redovisas på ritning G101.

Bild 2. Den pålade kajen, vy åt väster.

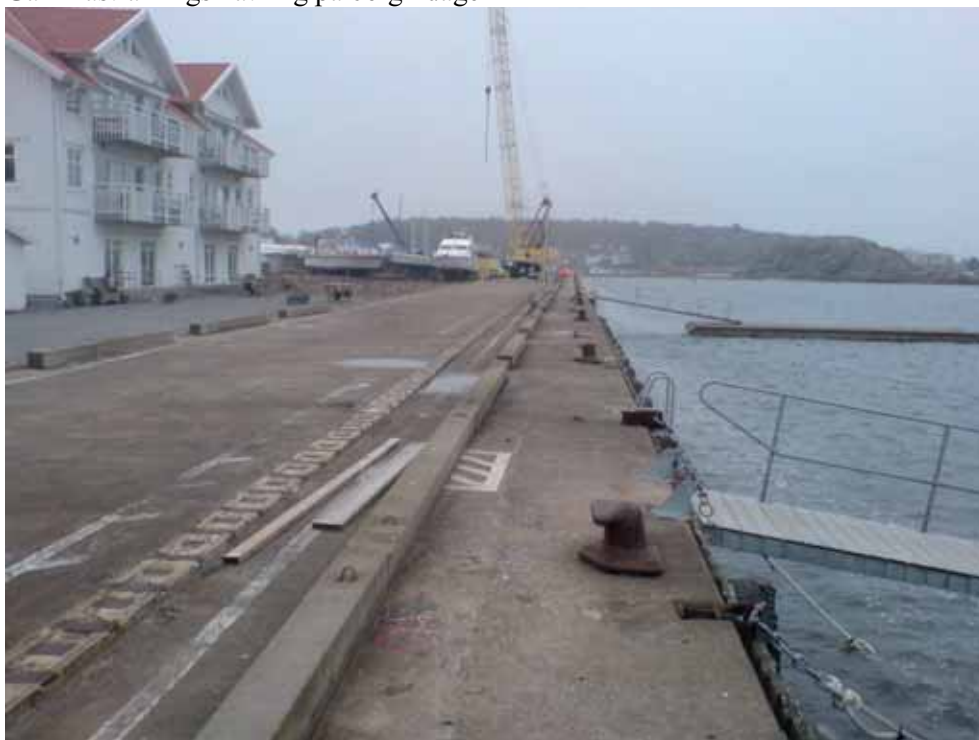
Bild 3. Den pålade kajen, vy åt öster.

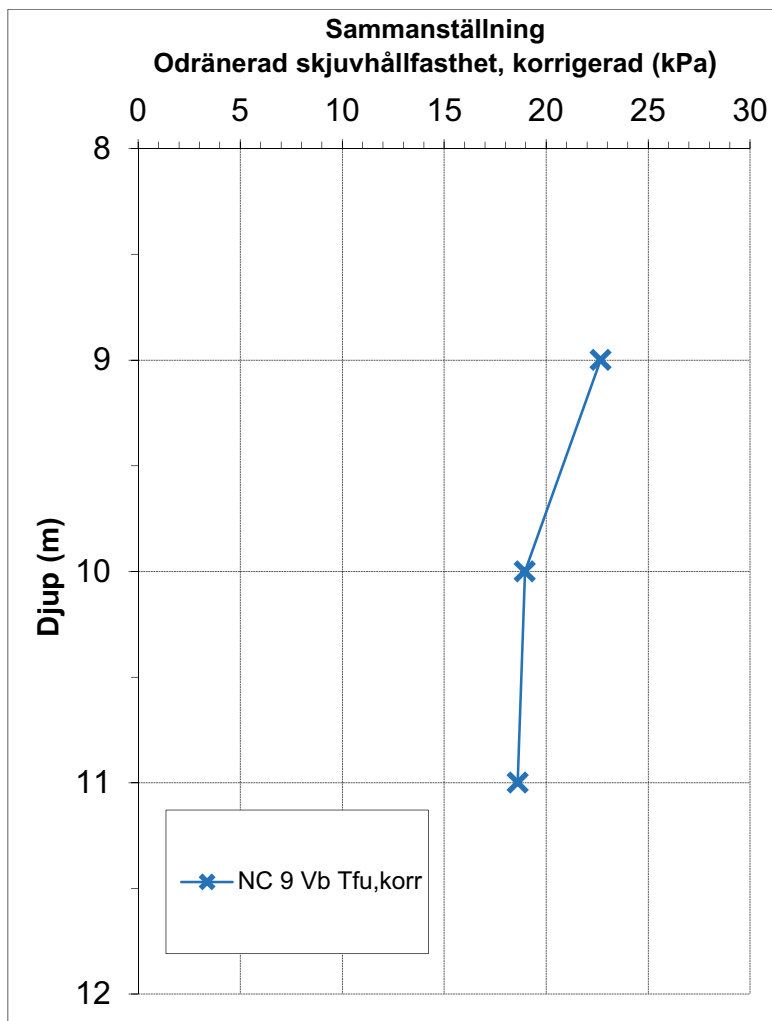
De uppmätta värdena för skjuvhållfasthet i borrhunkt NC9 (korrigerad med hänsyn till konflytgräns) redovisas i diagram 1.

Diagram 1. Sammanställning av odränerad skjuvhållfasthet.
