Miljöteknisk markundersökning

Hedvigsholmen, Kungälv

2013-08-20

Konsult: Norconsult AB
Box 8774
402 76 Göteborg

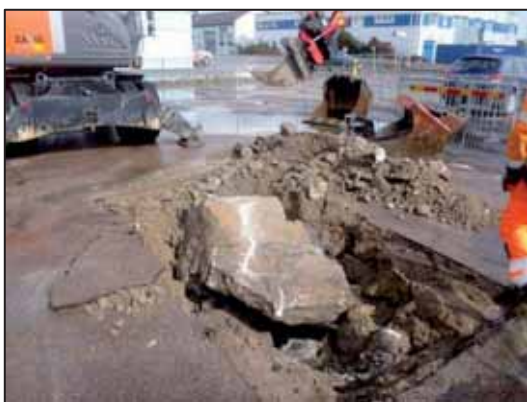
Fyllningen i området består i huvudsak av ett blandat friktionsmaterial av grusig sand med sprängstensblock, se **Figur 3** och **Figur 4**. Blocken varierade i storlek från småsten till meterstora stenblock. Enligt nu utförda undersökningar varierar fyllningens mäktighet från ca 1 m upp till ca 7 m.

Figur 3 Fyllnadsmassor vid PG 4

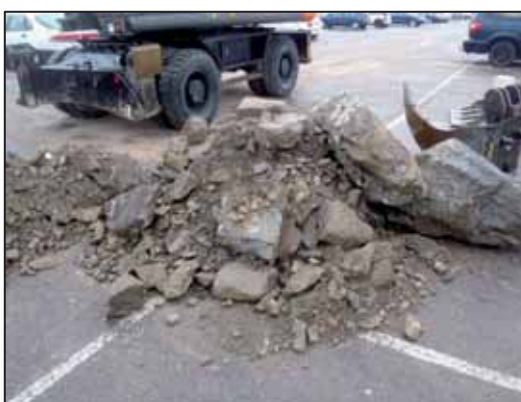
Figur 4 Fyllnadsmassor vid PG 9

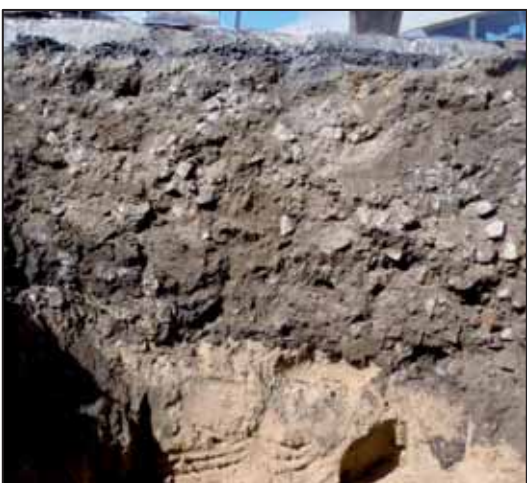
I fyllnadsmaterialen inom området påträffades även en del järnskrot, asfaltsbitar, trä och annat avfall. Även lager eller partier av homogen sand och andra material har noterats under fältarbetet, se **Figur 5** och **Figur 6**.

Figur 5 Ett lager homogen sand vid PG8

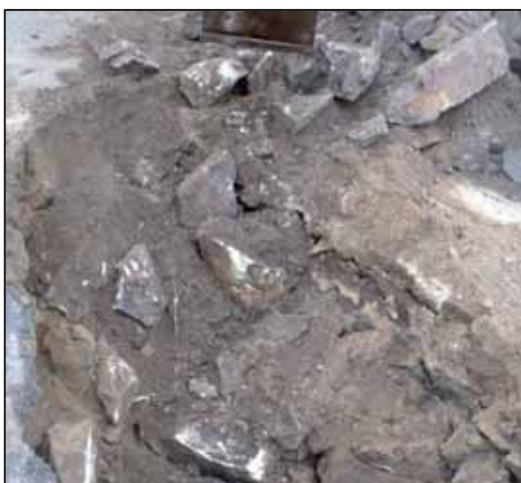
Figur 6 Fyllnadsmassor vid PG5

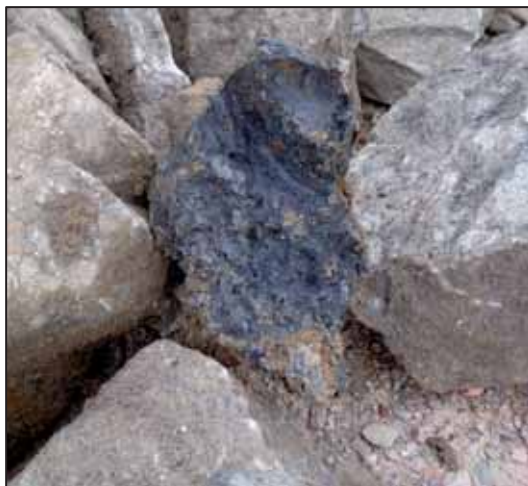
Vid tre tillfällen noterades avvikande färg eller konsistens på material som förekom i fyllningen. Dessa material provtogs och analyserades med avseende på metaller. Vidare påträffades avfall såsom skrot och asfalt, se **Figur 7** och **Figur 8**.

Figur 7 Bitar av asfalt i fyllning vid PG6

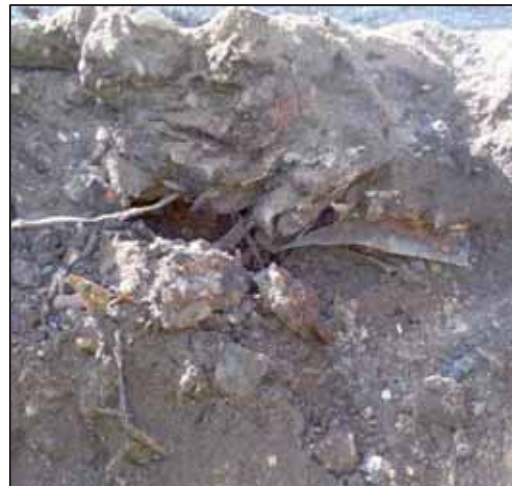
Figur 8 Järnskröt i fyllning vid PG8

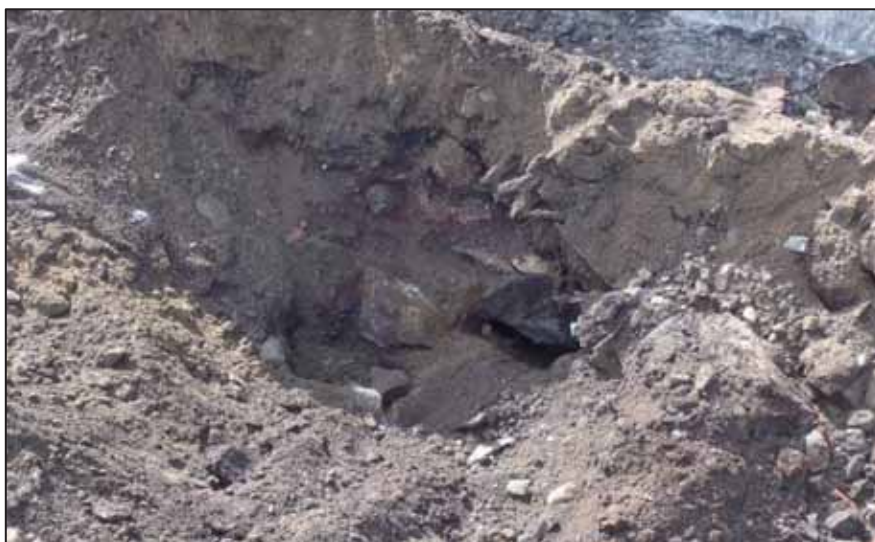
PG8:2B

I provgrop PG8 ca 0,9 meter under marken påträffades ett mjukt sandliknande svart material, se **Figur 9**. Provet analyserades med avseende på metaller och påvisade höga halter av nästan samtliga analyserade metaller (med undantag av vanadin). Halterna av barium, bly, koppar, kadmium och zink var mycket allvarliga.

Figur 9 Oidentifierat material i PG8

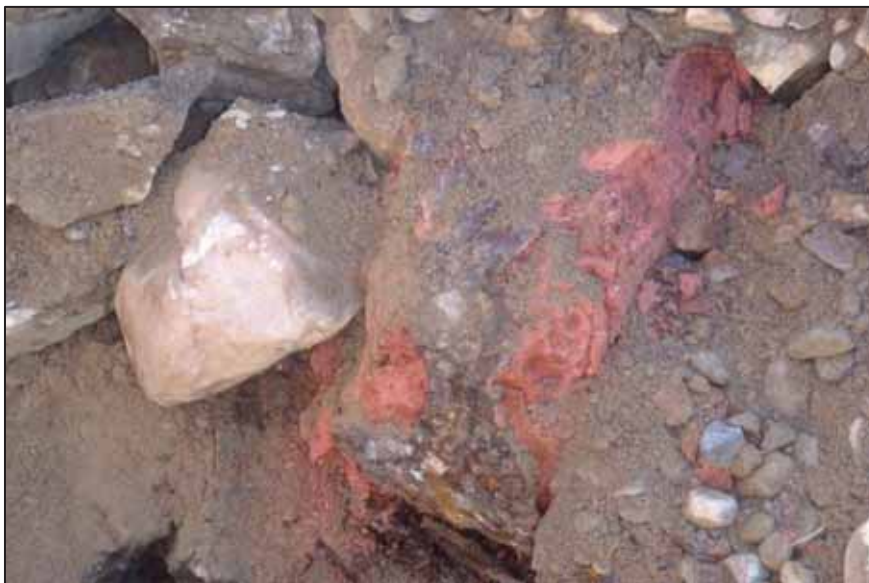
PG9:2B

I provgrop PG9, 0,5-1 meter under markytan, påträffades ett mjukt rödaktigt material som en isolerad lins i fyllningsmassan, se **Figur 10**. Detta material provtogs och analyserades med avseende på metaller. Analysen påvisade dock endast måttligt allvarliga halter av nickel.

Figur 10 Oidentifierat material i PG9

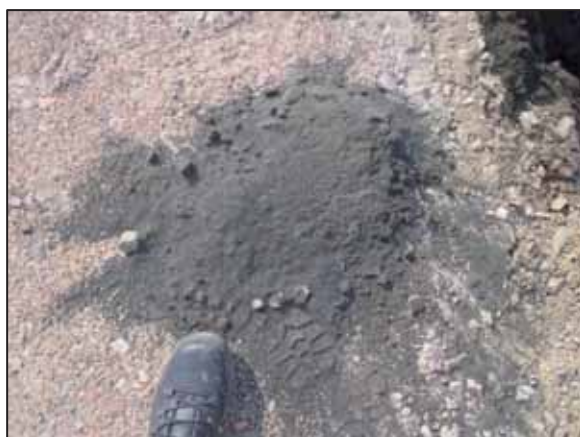
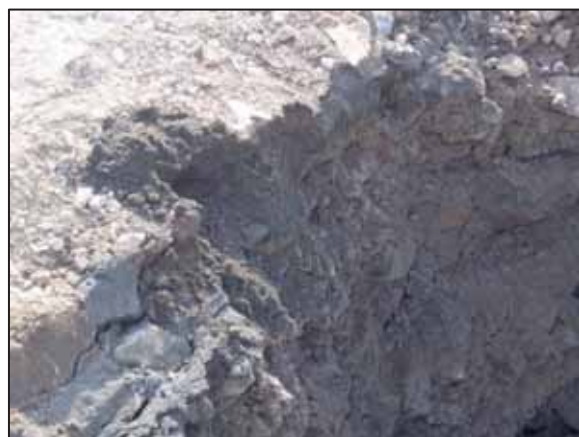
PG13:0

I provgrop PG13 påträffades ett lager av svart finkornig, homogen sand alldeles under markytan, se **Figur 11** och **Figur 12**. Detta material, möjligen blästersand, provtogs och analyserades med avseende på metaller. Analysen påvisade måttligt allvarliga halter av barium, nickel och vanadin.

Figur 11 Oidentifierat material i PG13.

Figur 12 Oidentifierat material i PG13

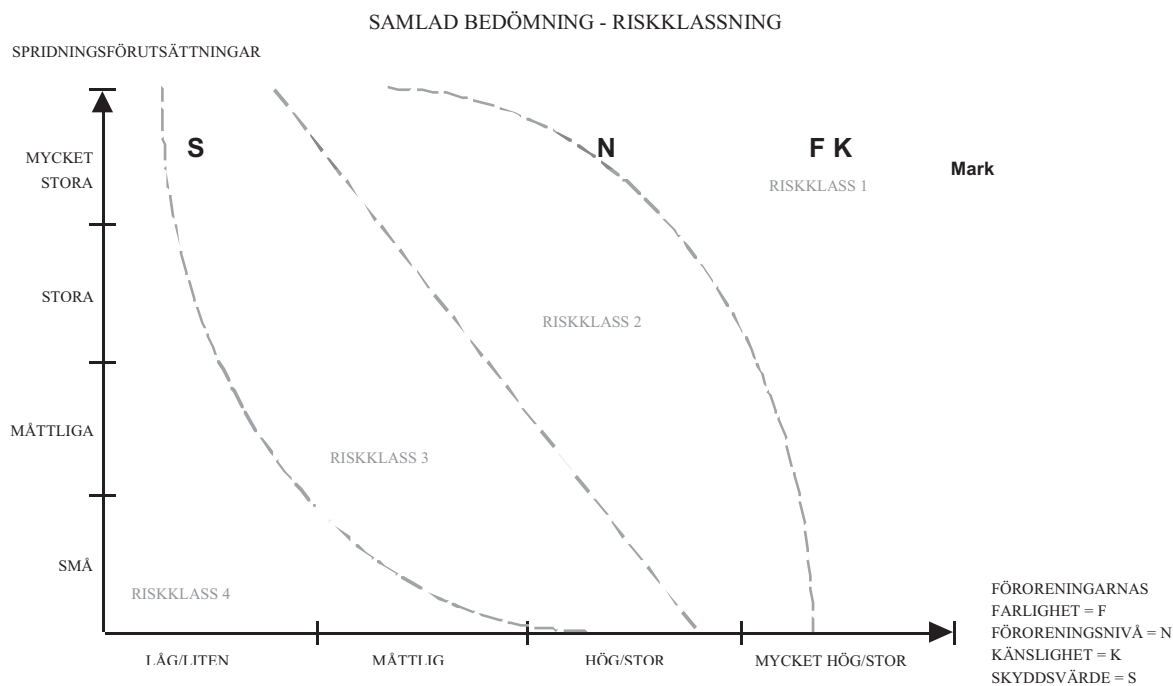
Nedan (**Figur 13**) visas en översiktlig riskklassning av området. Den samlade bedömningen placerar undersökningsområdet på gränsen mellan riskklass 1 och 2. Nedanför figuren förklaras hur bedömningen gått till.

Figur 13 Riskbedömning enligt Naturvårdsverkets metodik (Naturvårdsverket, 1999).
