Projekterings-PM/Geoteknik

Rishammar 2:86 - Kareby park
Kungälv
Detaljplan

Uppdragsnr: 24125

Bohusgeo AB 2024-10-29

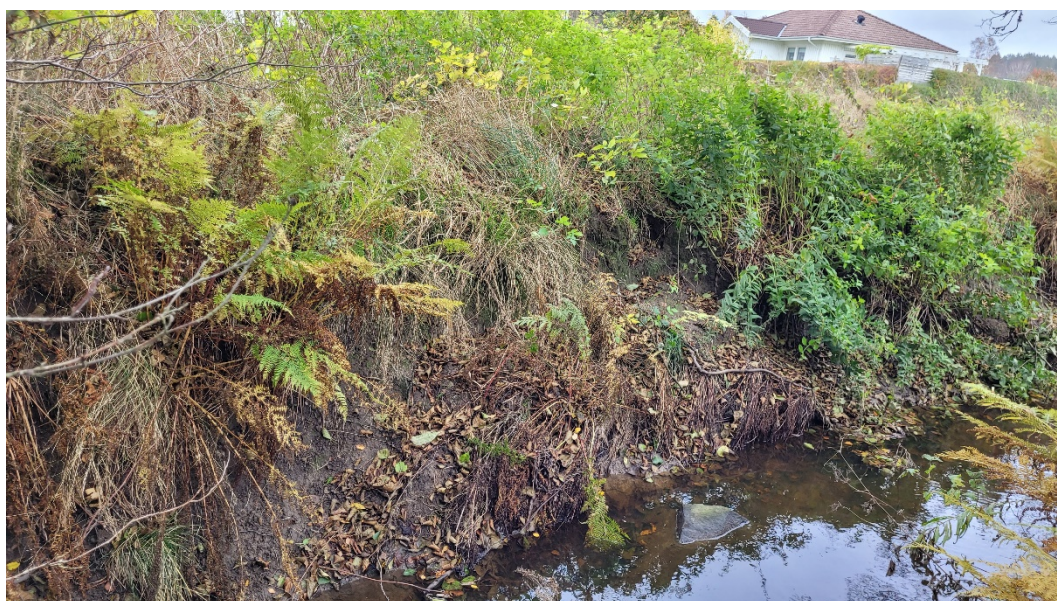
Cirka 100 m söder om detaljplaneområdet finns en bäck. Nivåskillnaden mellan släntfot och släntkrön i bäcken är ca 2 m. Marken mellan släntkrön och detaljplaneområdet är i huvudsak plan och horisontell. Enligt okulärbesiktning pågår det erosion längs delar av bäcken och slänterna står ställvis mycket brant.

Om ett skred skulle ske i bäcken, på grund av erosionen, kan det enligt teorier redovisade i GÄU rapport 32 leda till ett sekundärskred. Utbredningen av sekundärskredet bestäms med ledning av sensitiviteten. Kolvprovtagning har utförts i anslutning till bäcken, den uppmätta sensitiviteten varierar mellan ca 10 och ca 50, högst sensitivitet har uppmätts på 10 m djup.

Utbredning av ett sekundärskred med sensitivitet 50 påverkar ett område ca 20 m bakom släntkrön. Vilket ger god marginal för att detaljplaneområdet ej skall påverkas av eventuellt sekundärskred. Vår bedömning är att bäcken ej behöver erosionsskydd, med avseende på skredrisk för detaljplaneområdet 100 m norr om bäcken.

Figur 2. Foto tager över bäcken, söder om området.

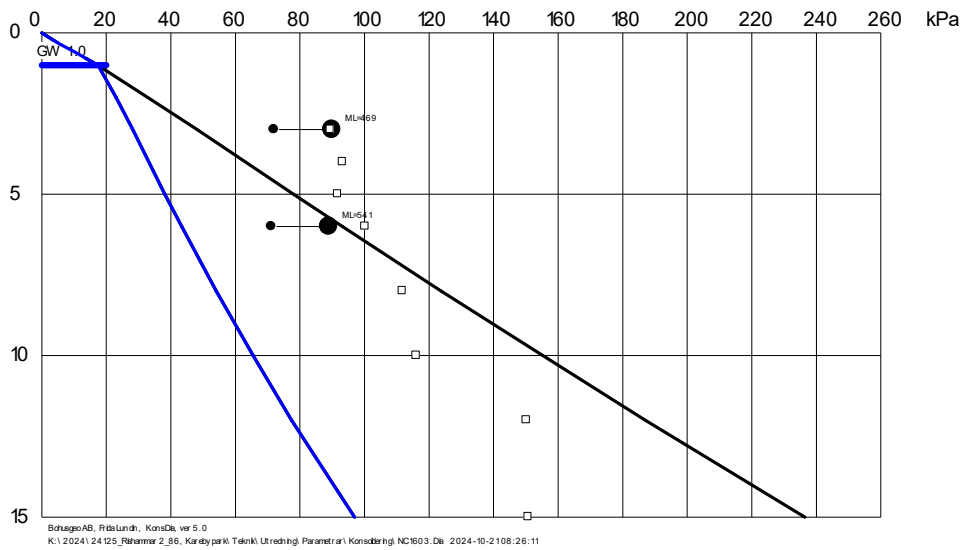
Figur 7. Konsolideringsegenskaper i punkt NC1603.

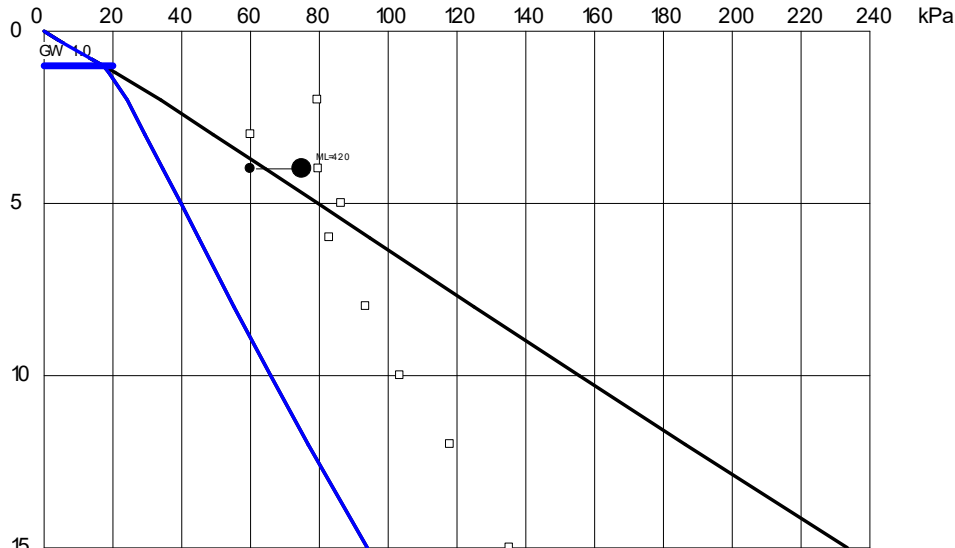
Figur 8. Konsolideringsegenskaper i punkt NC1643.

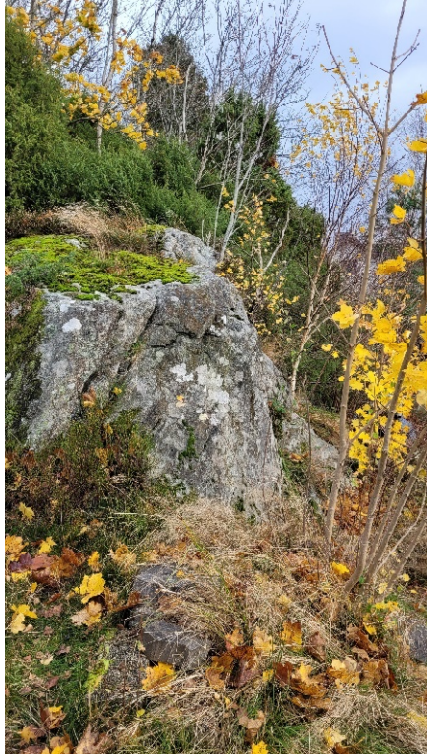
Berggrunden utgörs huvudsakligen av grå Granodiorit, se Figur 1.

Figur 1. Förekommande bergart: granodiorit.

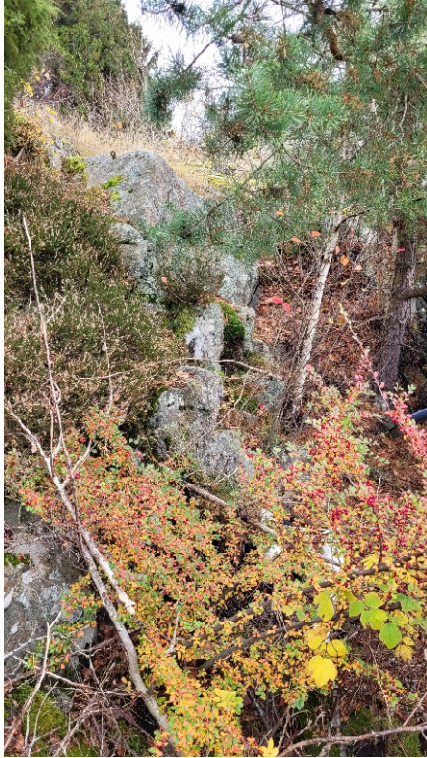
Den befintliga byggnaden är placerad mycket nära eller i bergsslänten. Området mellan byggnaden och synligt berg är bevuxet, se Figur 2. Av den anledningen går det ej att bedöma om löst liggande block förekommer i släntfot.

Figur 2. Typiskt utseende över bergspartiet.

I huvudsak bedöms bergsslänterna vara stabila och de naturligt förekommande blocken bedöms också vara stabila, med ledning av att bergsslänterna är beväxta och tecken på rörelse saknas.

Det kan inte uteslutas att idag markbundna block kan vid schakt i främst släntfot bli instabila. Vid schakt i släntfot skall inga instabila block kvarlämnas.

- Byggnader bör ej föreläggas närmare än 10 á 15 m från bergsslänterna som en säkerhetszon för eventuella blockutfall. Krävs byggnation skall eventuella åtgärder utföras under entreprenaden och föreslås omfatta besiktning och eventuell skyddsskrotning.
- Vid schakt i släntfot bedöms risk för destabilisering av bergblock föreligga. Erfordras schakt i släntfot skall det säkerställas att inga instabila block förekommer i ovanliggande mark.
- Om människor vistas mer än tillfälligt i anslutning till områden där istappar och svallis bildas kan det vara aktuellt med isrensning.

I befintliga bergsslänter och i eventuellt nya framsprängda bergsslänter och skärningar bedöms underhållsbehovet vara ringa efter avslutat bergschakt. Efter avslutad exploatering rekommenderas en ny inspektion av samtliga bergsslänter och skärningar att utföras inom 20 år, för att bedöma om stabiliteten har påverkats.
