DECEMBER 2019  
KUNGÄLV KOMMUN

# DETALJPLAN BALJAN 1 M.FL., YTTERBY

PM GEOTEKNIK FÖR DETALJPLAN

A130140-G-PME-001

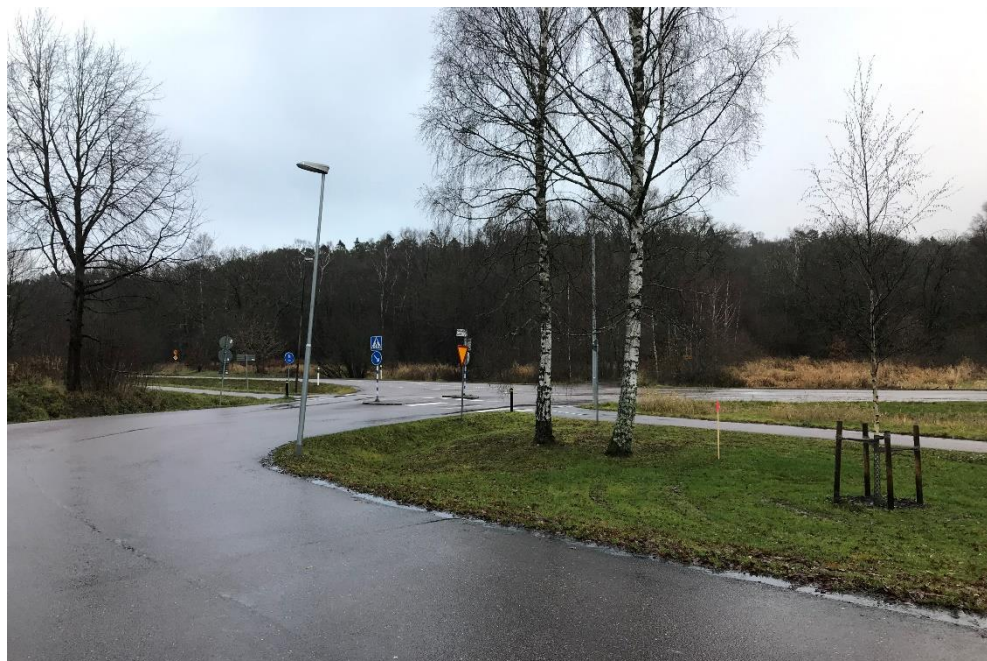
Vid infarten till området och korsningen med väg 168 (Marstrandsvägen) är markytan plan och utgörs av en asfalterad väg, en gångväg och ett mindre grönområde, se Figur 6. Inom området varierar markytans nivå mellan ca +11 och +12.

Figur 6. Korsning väg 168 (Marstrandsvägen), foto taget mot nordost (COWI AB, 2019-11-19)

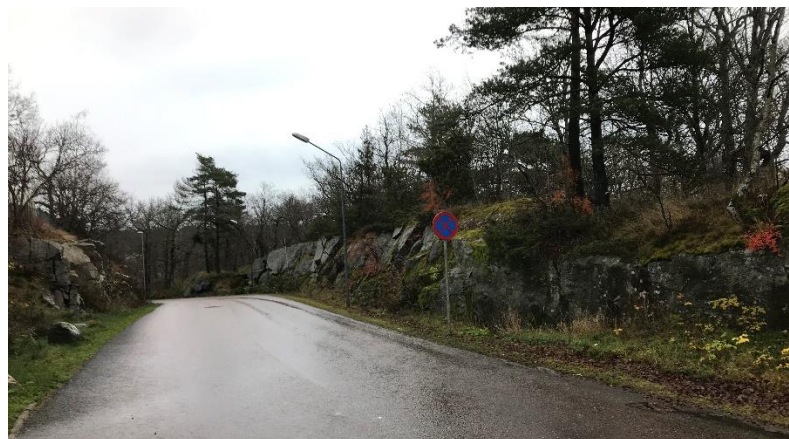
Längs lokalgatans södra kant återfinns berg i dagen längs hela området förutom längs några mindre partier på ett par meter, se Figur 8.

Figur 8. Lokalgatan med berg i dagen, foto taget vid den sydöstligaste byggnaden åt nordost (COWI AB, 2019-11-19)

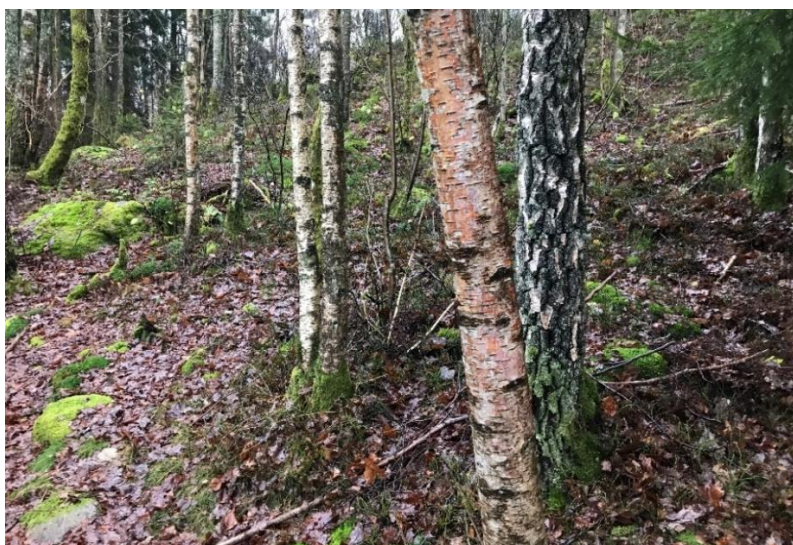
I nordost lutar markytan från en parkeringsyta i väster ned mot befintlig bebyggelse i öster. Markytans lutning uppgår till ca 1:5 där markytans nivå är ca +42 i anslutning till parkeringsytan och ca +25 i anslutning till bebyggelsen. Längs slänten finns ställvis synligt berg i dagen men troligtvis består hela området av berg med ett tunt jordtäckte, se Figur 10.

Figur 10. Slänten från parkeringen mot befintlig bebyggelse i öster. Foto taget mot väster och parkeringsytan (COWI 2019-11-19).

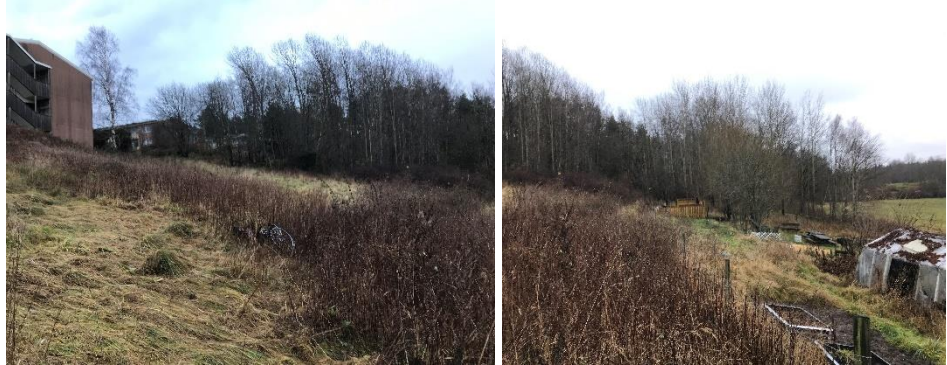
I nordväst finns en grässlånt från den befintliga bebyggelsen ner mot åkermarken i väster, se Figur 11. Markytan längs slånten har en lutning på ca 1:5–1:6 där markytans nivå vid den befintliga bebyggelsen uppgår till +35 och vid åkermarken till +25. Block återfinns i markytan.

Figur 11. Slånten från befintlig bebyggelse i öster mot åkermarken i väster. Foto taget mot söder (COWI 2019-11-19).

Inom delområdets västra del återfinns en befintlig grässlänt med en lutning på ca 1:5–1:6. Områdets jordlagerföljd och den relativt flacka markytan medför att lokalstabiliteten bedöms vara tillfredställande för befintliga förhållanden. Enligt gällande exploateringsförslag ska ingen förändring av befintliga förhållande ske.

Innan uppfyllnad sker ska all organisk jord schaktas bort och ersättas med friktionsjord eller packad sprängsten.

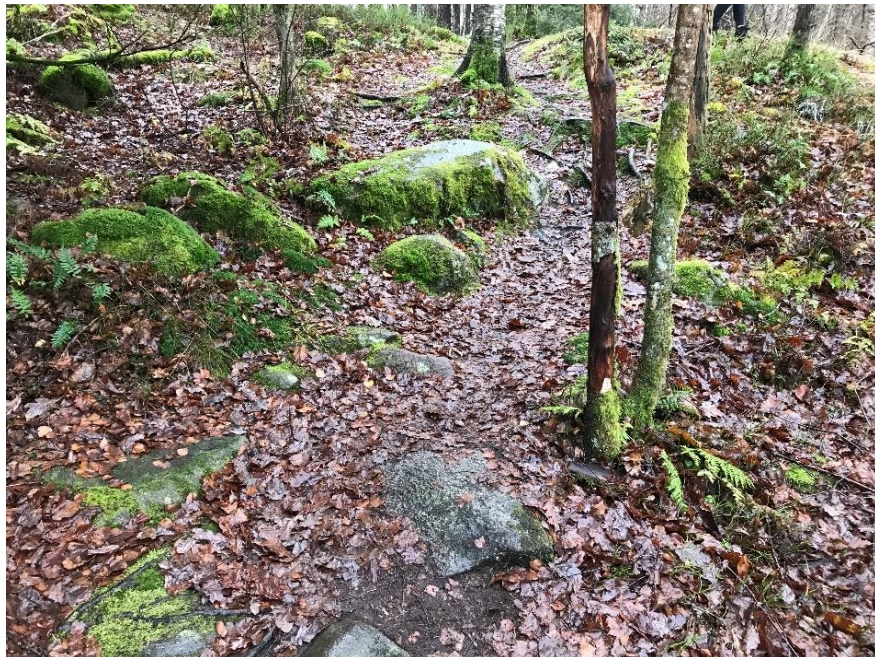
I delområdet södra del planeras en gångstig ner mot Ytterby Station. Området består av skogsmark med berg i dagen, se Figur 12.

Figur 12. Området mellan parkeringsytan och Ytterby Station i söder. Foto taget mot söder (COWI 2019-11-19).

Inom delområdets södra del (inklusive området för en eventuell gångstig mot Ytterby Station) innebär jordlagerföljden i kombination med de grunda djupen till berg att lokalstabiliteten bedöms vara tillfredställande för befintliga förhållandena och vid framtida byggnation.

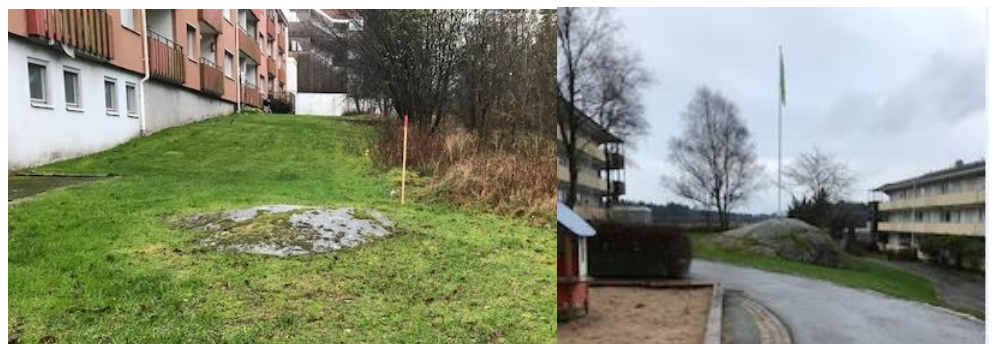
Delområde 5 utgörs av ett utbrett höjdparti med ställvis berg i dagen, se Figur 16. Inom delområdet varierar markytans nivå mellan ca +30 och +35.

Figur 16. Berg i dagen kring befintlig bebyggelse (COWI, daterad 2019-11-19).

Utbredningen av synligt berg i dagen inom delområdet innebär att befintliga byggnader troligtvis är grundlagda på packad fyllning på berg. Jordlagerföljden i kombination med de grunda djupen till berg medför att lokalstabiliteten bedöms vara tillfredställande för befintliga förhållanden.
