DOKUMENTNUMMER: 948-PM-01

DATUM: 2023-12-19

Fördjupad översiktsplan (FÖP) Kode, Kungälv kommun

PM Geoteknik/Bergteknik

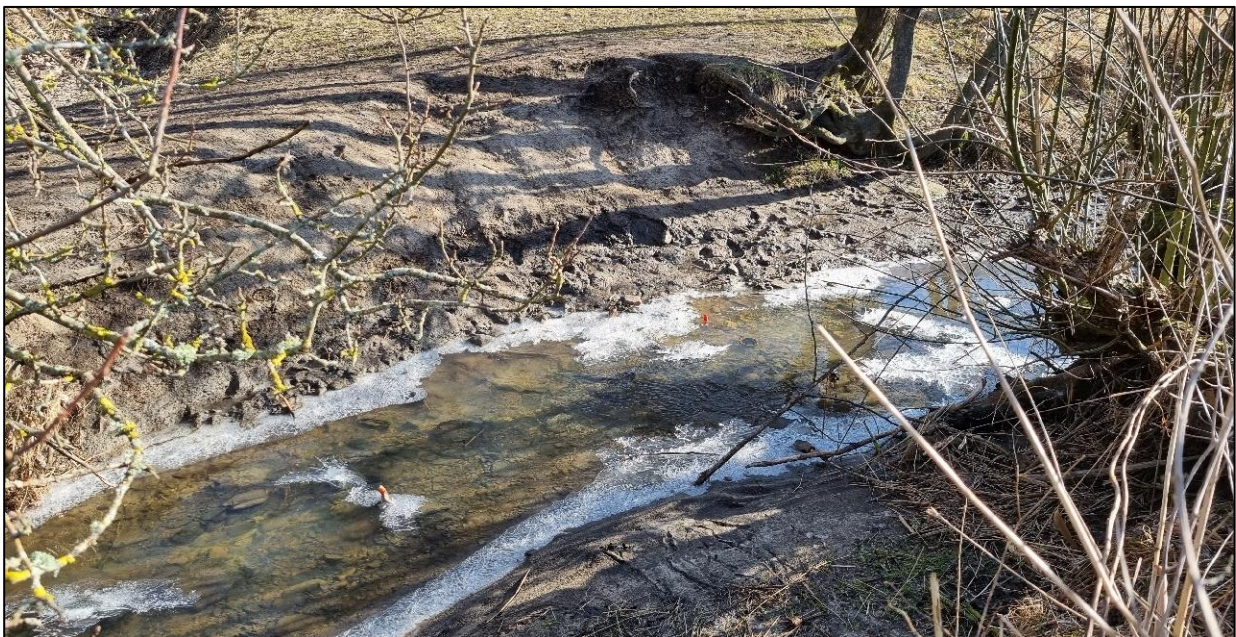
Delområde 1 observerades generellt bestå av fastmark i form av kuperad terräng med ställvis berg i dagen, se Figur 10-11. Terrängen lutar i riktningarna nord, väst och syd ifrån bergknallen belägen i östra delområdet, där terrängen observeras övergå från fastmark till plan åkermark eller lösare mark. Beläget längs södra gränsen i delområdet vid Tunge skola föreligger en bäck som sträcker sig i västlig-östlig riktning. Erosion observerades längs bäcken i form av lokala skred och jord kring rötter hade eroderat bort, se Figur 10-12.

Figur 10-12 – Observerad erosion i form av lokalt skred längs bäcken, Delområde 1.

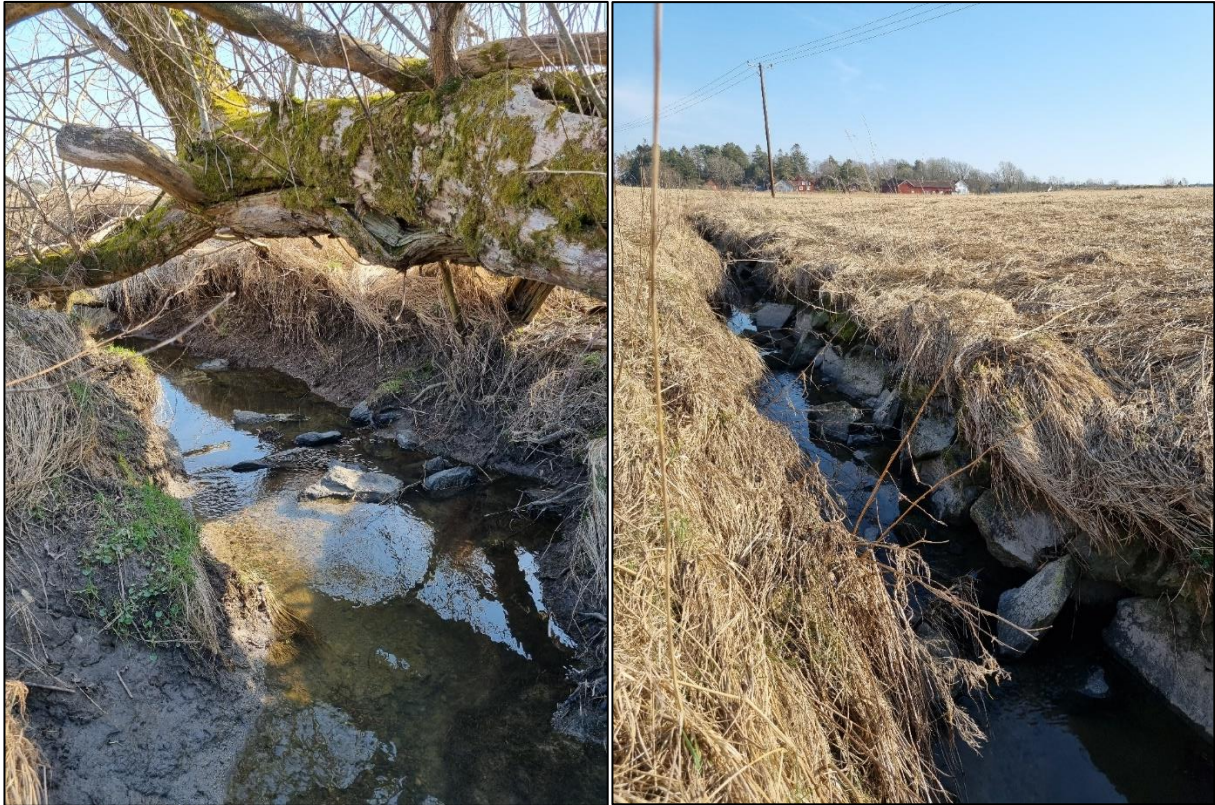
Figur 10-19 – Dokumenterad erosion och antaget erosionsskydd längs bäcken, Delområde 3 & 4.

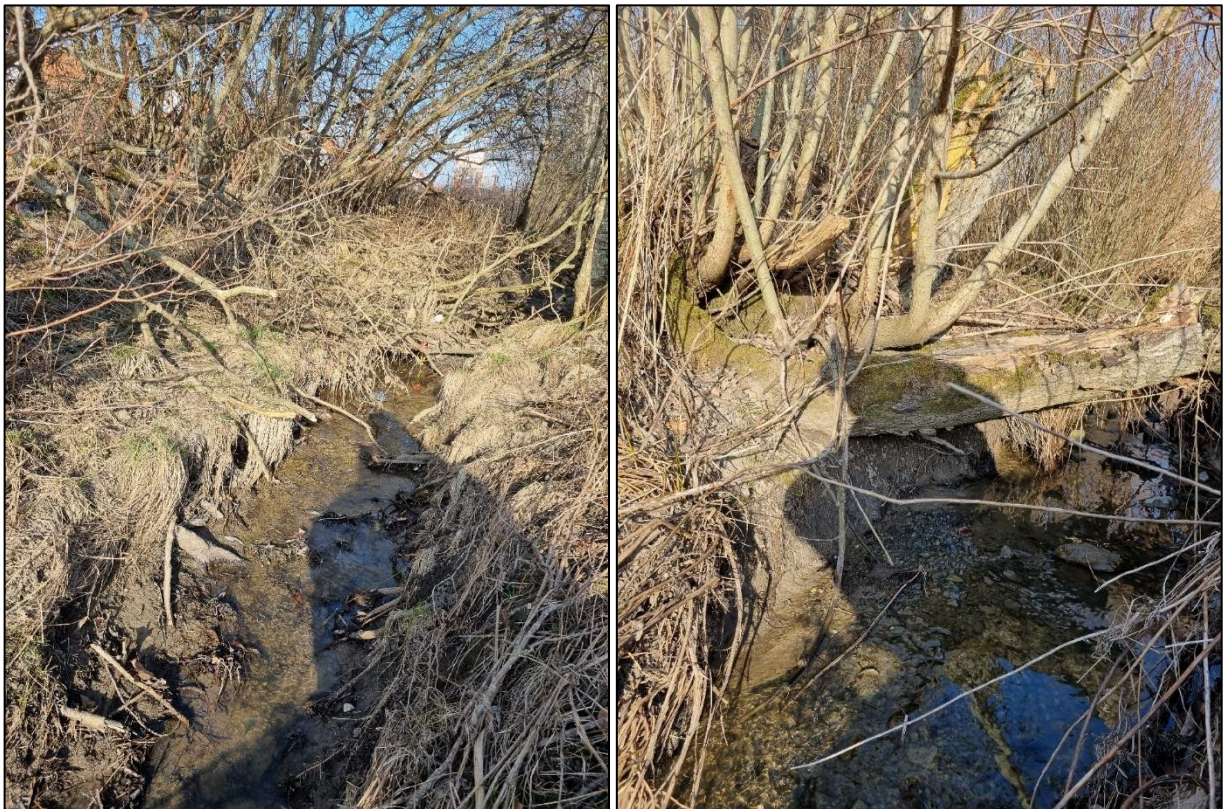
Mellan delområde 5 och 6 strax söder om Hedsvägen rinner en bäck. Befintliga erosions-skador kunde noteras längs bäcken där växtlighet stack ut samt lokala skred observerades, se Figur 10-24.

Figur 10-24 – Noterade erosions-skador längs bäcken söder om Hedsvägen, Delområde 5 & 6.

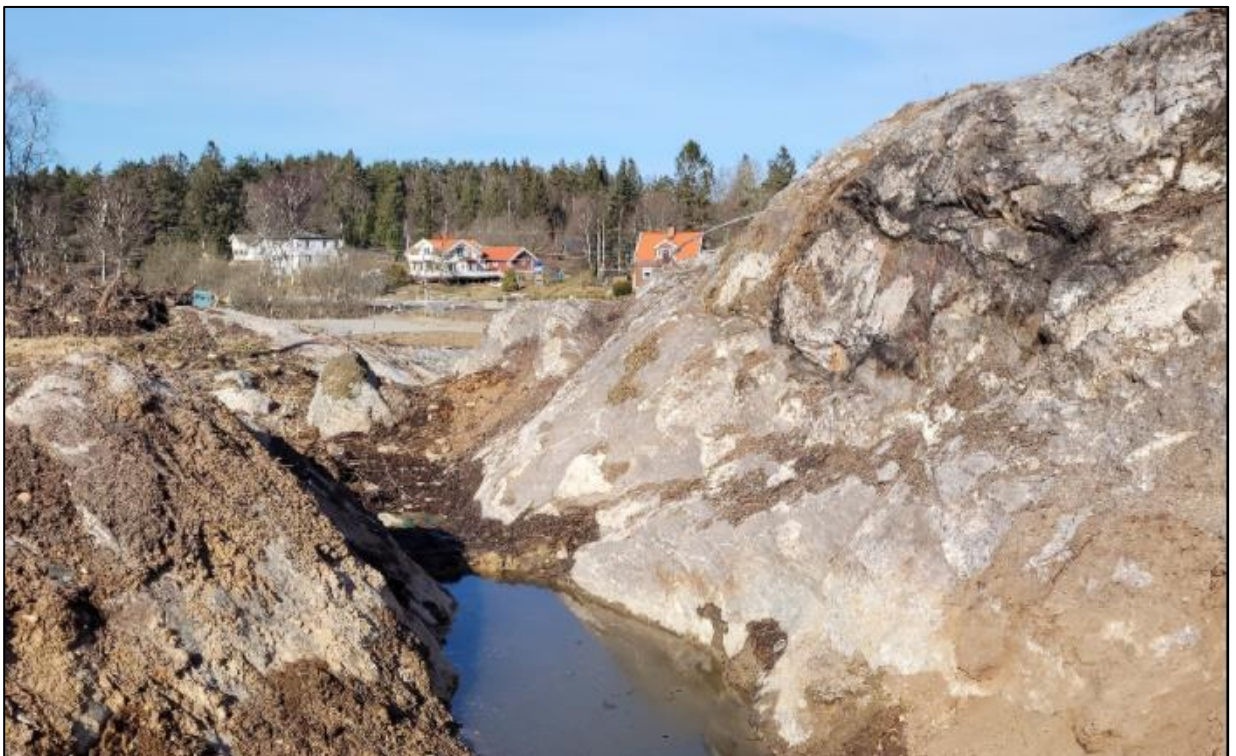
Figur 10-42 – Bergförekomst i södra delen av Delområdet 6. Spägning av berg och schaktarbete pågick i området under platsbesökets tillfälle.

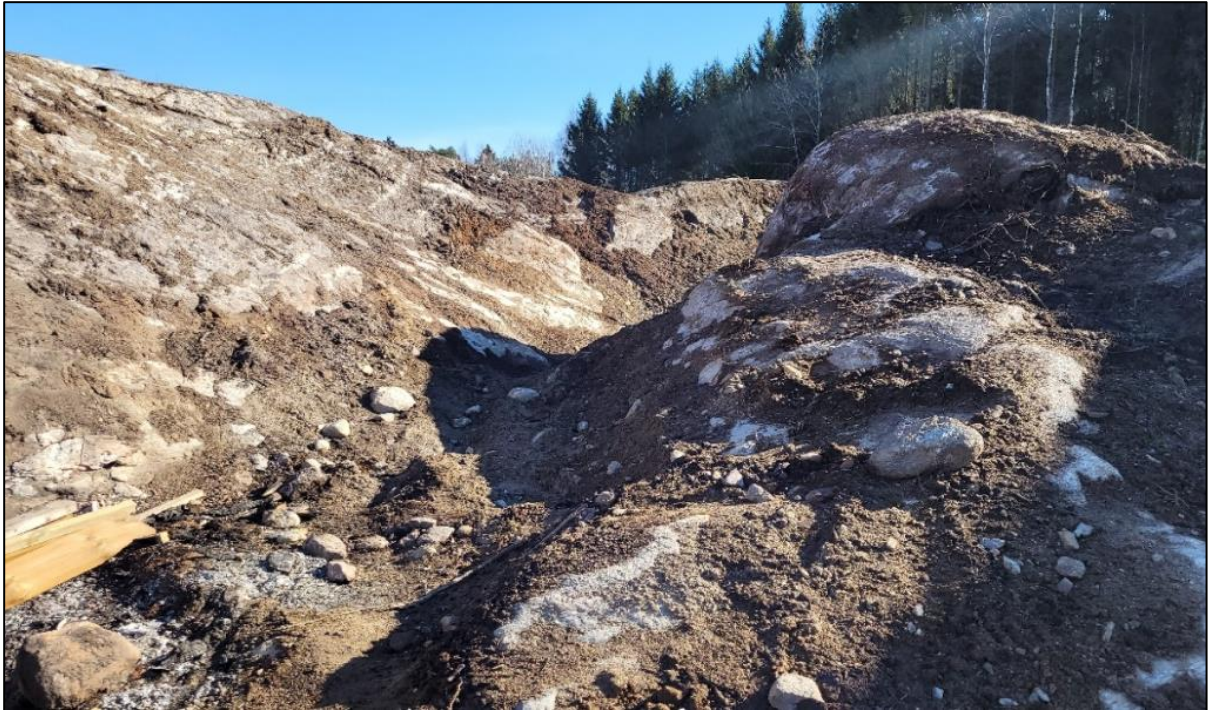
Figur 10-43 – Bergförekomst i södra delen av Delområdet 6. Spägning av berg och schaktarbete pågick i området under platsbesökets tillfälle.

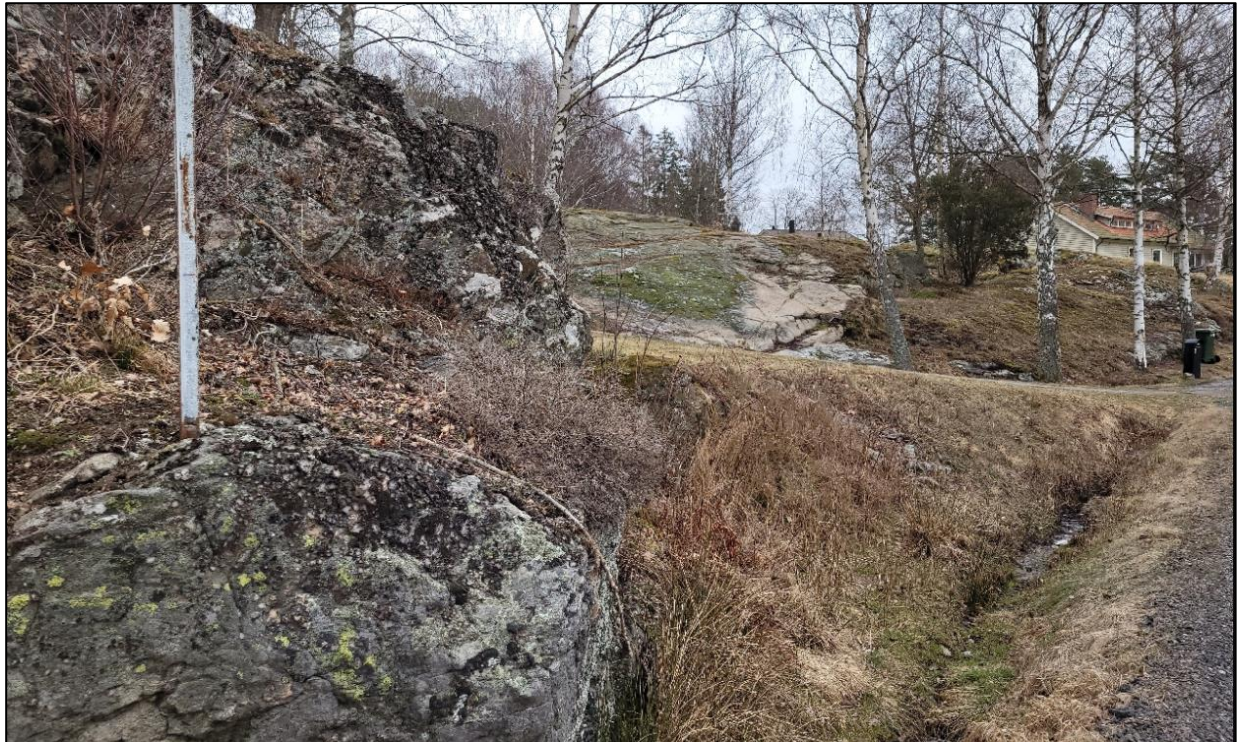
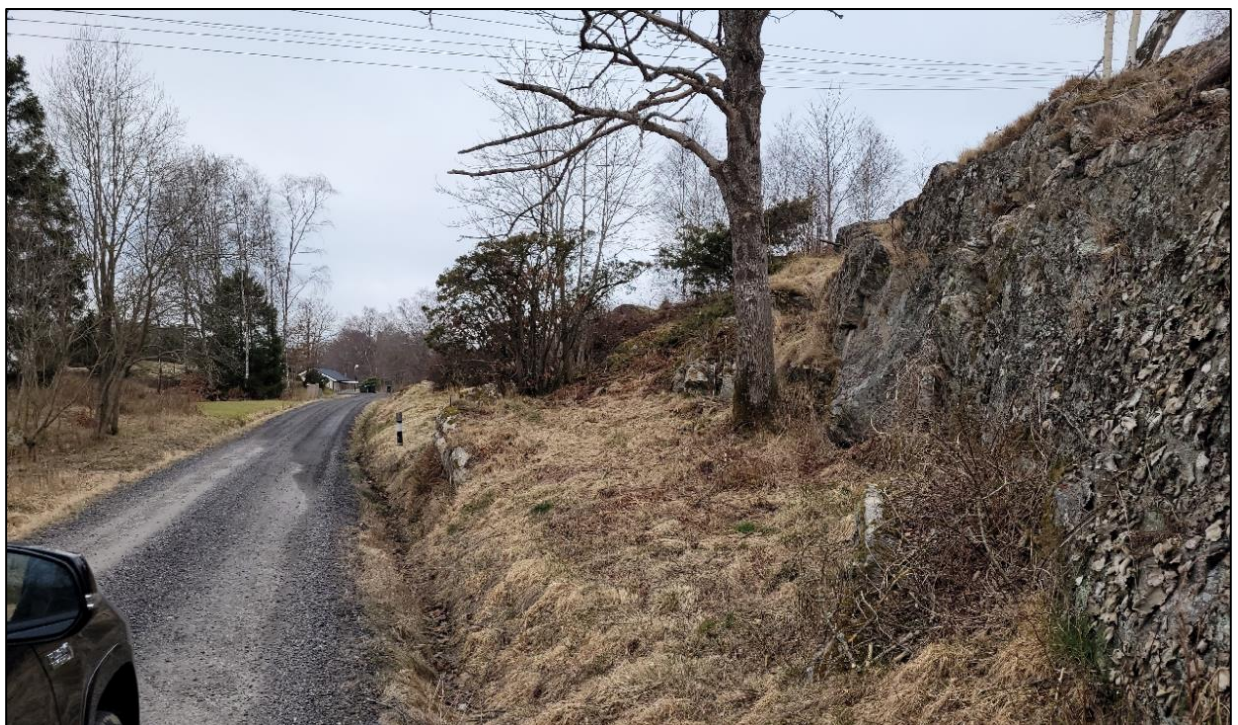
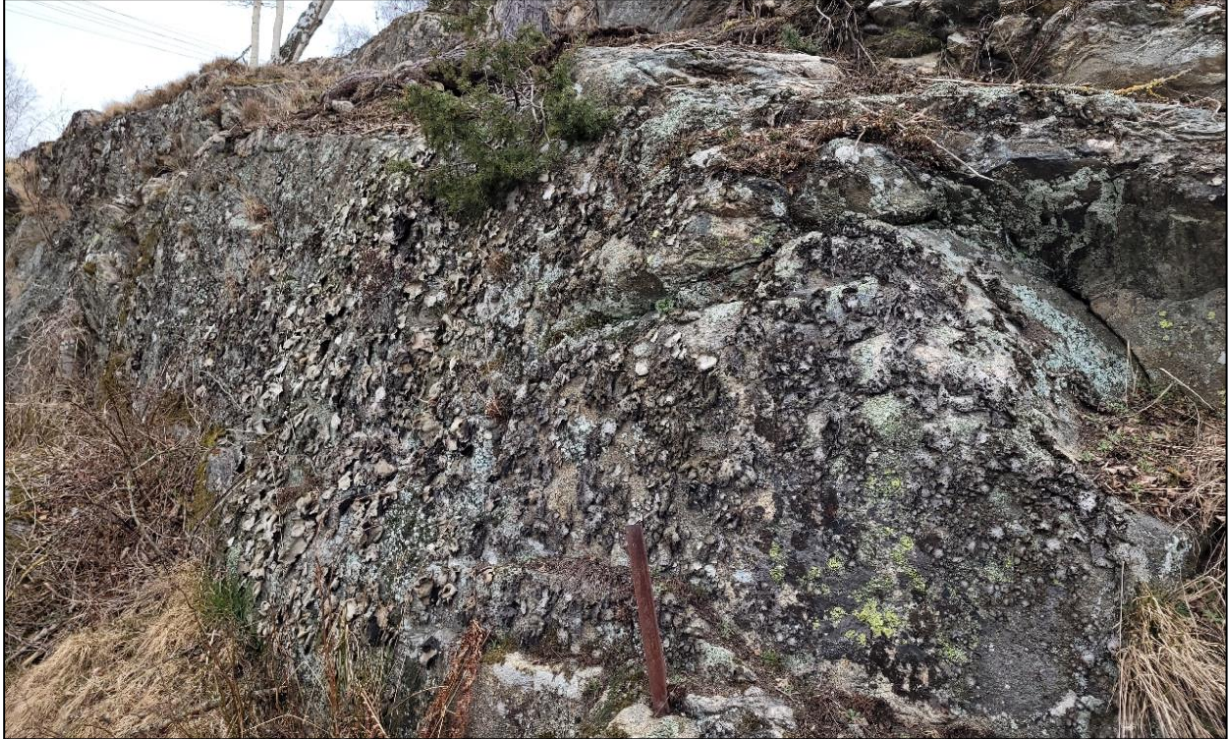
Terrängen i **Delområde 8** är kuperad där berg i dagen kan ses omkring delområdet. Ställvis har sprickigt och blockigt berg observerats, se Figur 10-45, Figur 10-46 och Figur 10-47.

Figur 10-45 – Bergförekomst i Delområde 8. Bergmassan är homogen och har liten grad av uppsprickning.

Figur 10-46 – Bergförekomst i Delområde 8. Bergmassan är homogen och har liten grad av uppsprickning.

Figur 10-47 – Berg förekomst i Delområde 8.

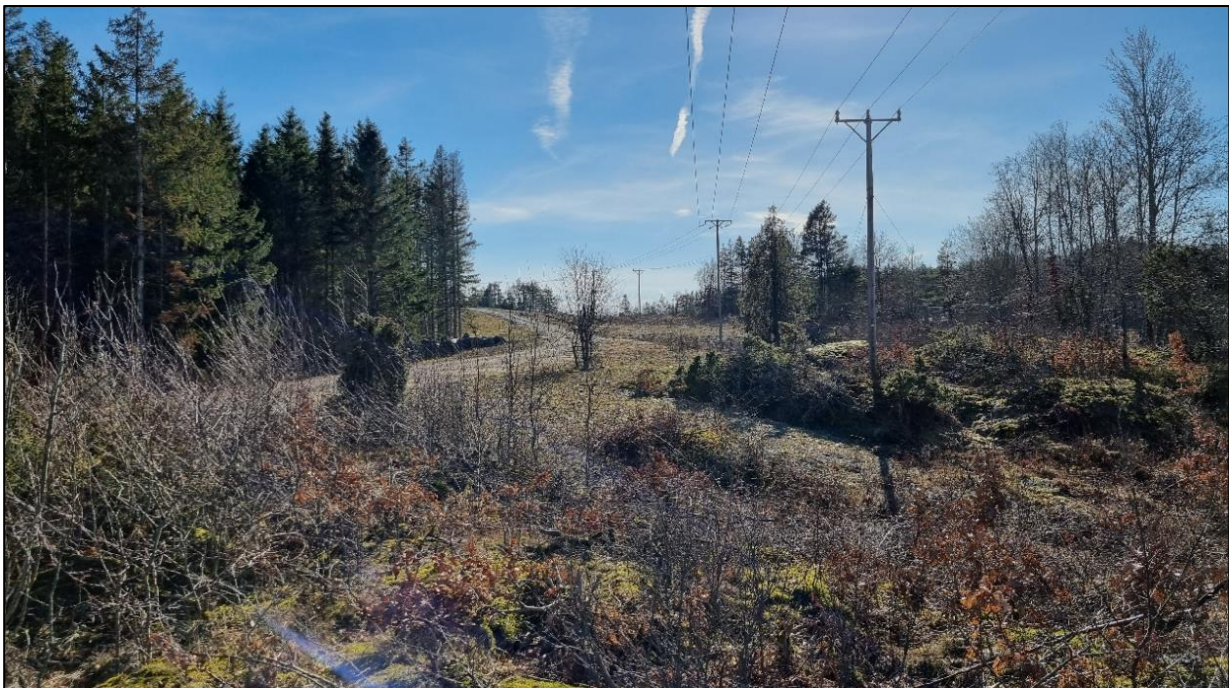
Figur 10-48 – Berg förekomst förväntas i skogen med dels stora block i Delområde 9.

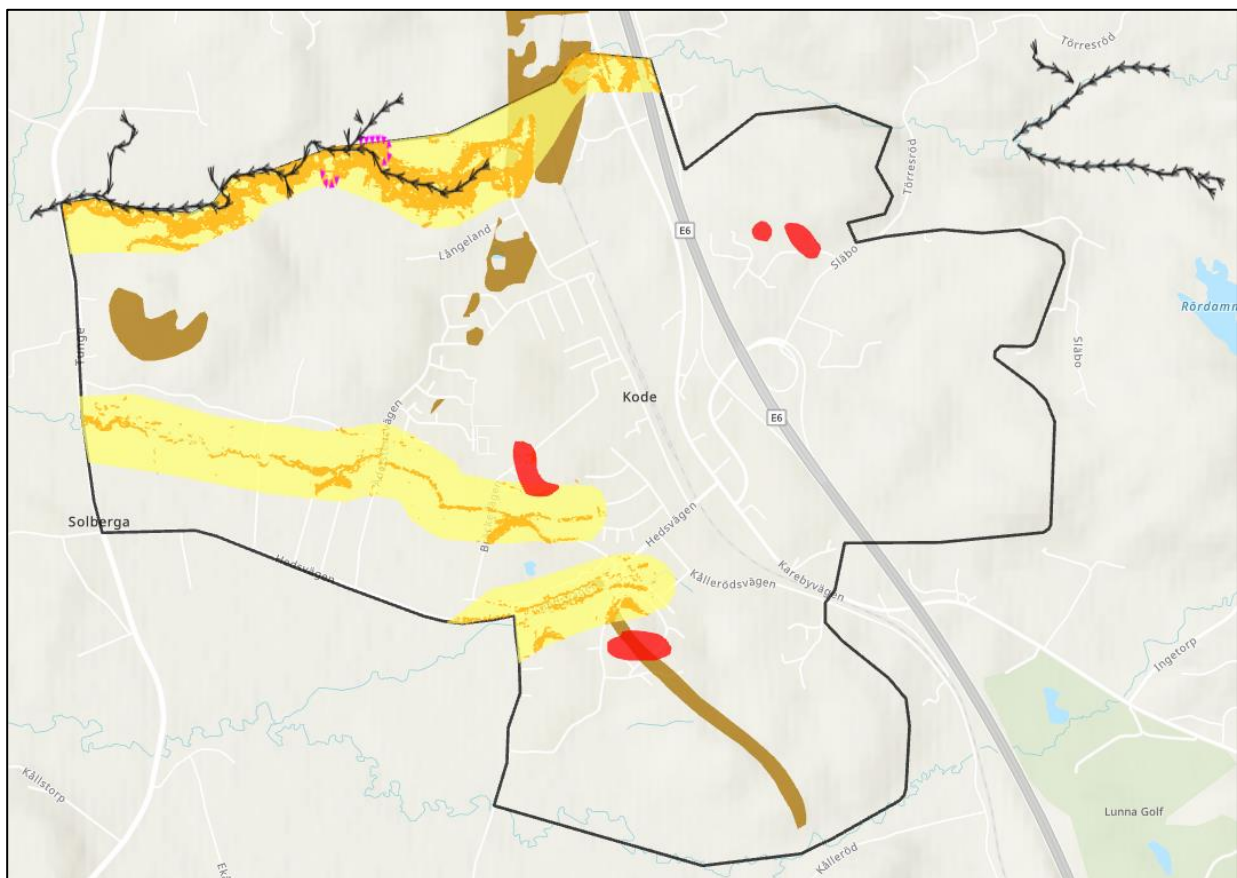
Figur 12-1 – Identifierade riskområden, se bilaga C för teckenförklaring.
