DOKUMENTNUMMER: 948-PM-01

# Fördjupad översiktsplan (FÖP) Kode, Kungälv kommun

PM Geoteknik/Bergteknik

Kungälv kommun

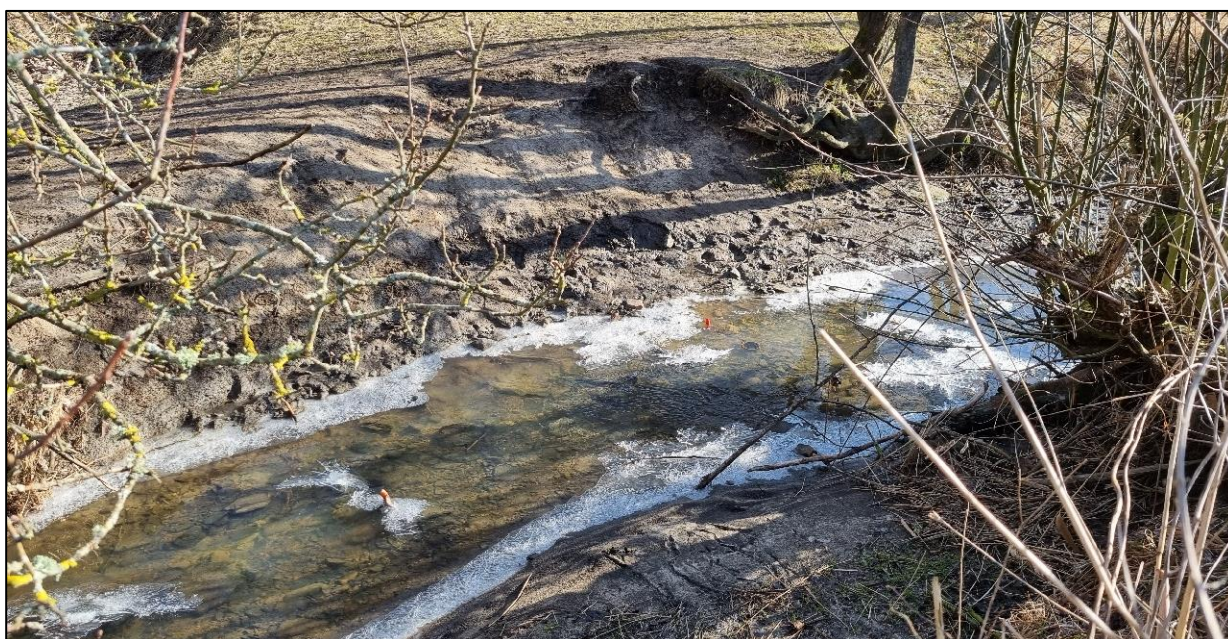
**Delområde 1** observerades generellt bestå av fastmark i form av kuperad terräng med ställvis berg i dagen, se Figur 10-11. Terrängen lutar i riktningarna nord, väst och syd ifrån bergknallen belägen i östra delområdet, där terrängen observeras övergå från fastmark till plan åkermark eller lösare mark. Beläget längs södra gränsen i delområdet vid Tunge skola föreligger en bäck som sträcker sig i västlig-östlig riktning. Erosion observerades längs bäcken i form av lokala skred och jord kring rötter hade eroderat bort, se Figur 10-12.

**Figur 10-12 – Observerad erosion i form av lokalt skred längs bäcken, Delområde 1.**

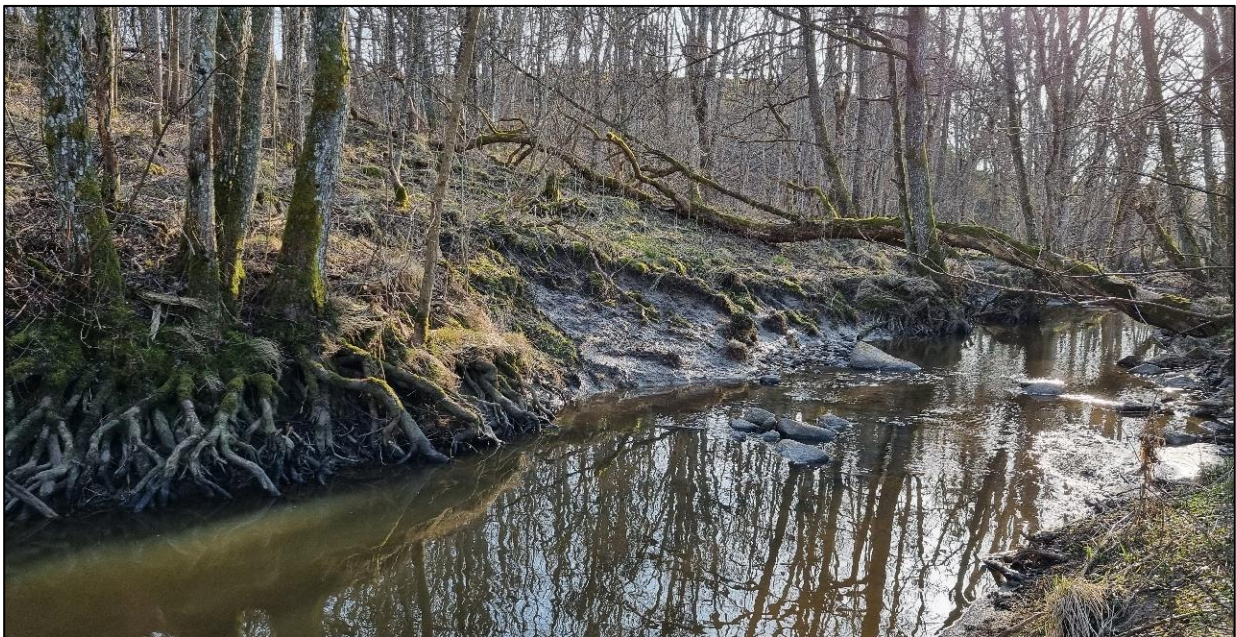
Figur 10-16 – Befintlig erosion längs Vallby-ån, norr om Delområde 3.

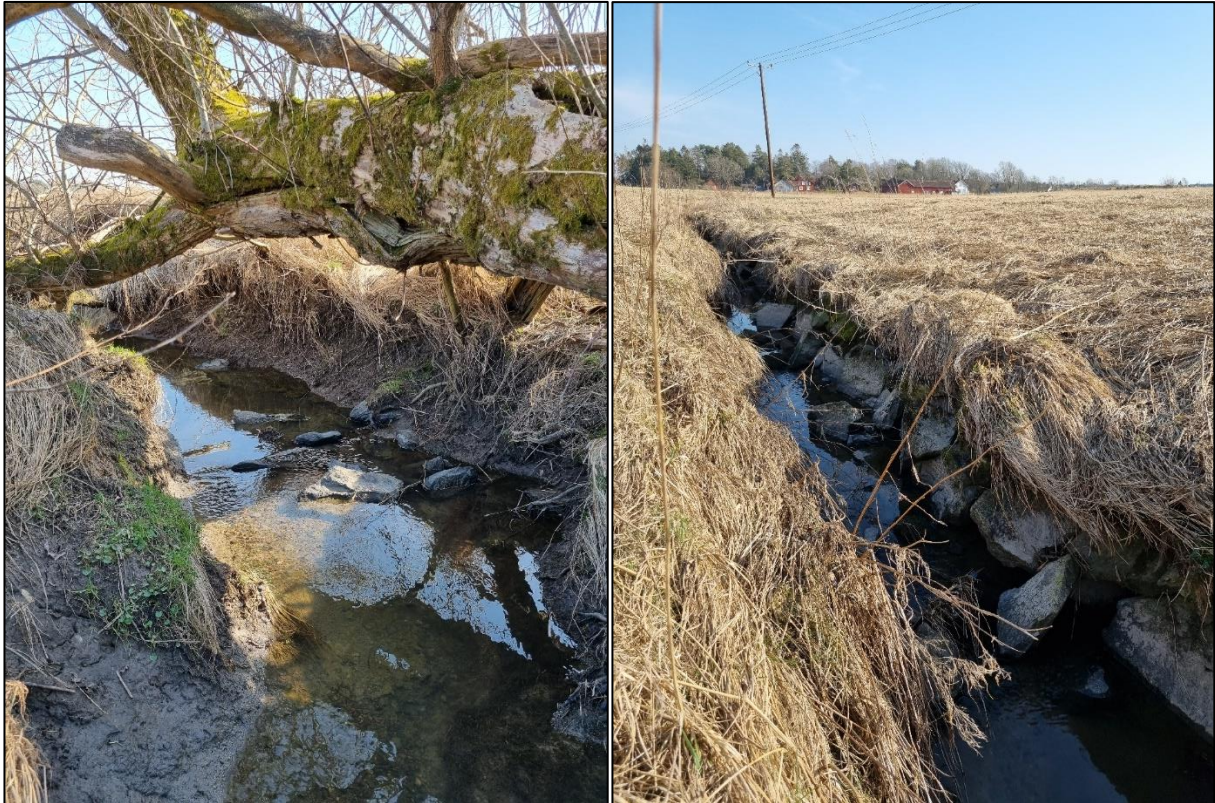
**Figur 10-19 – Dokumenterad erosion och antaget erosionsskydd längs bäcken, Delområde 3 & 4.**

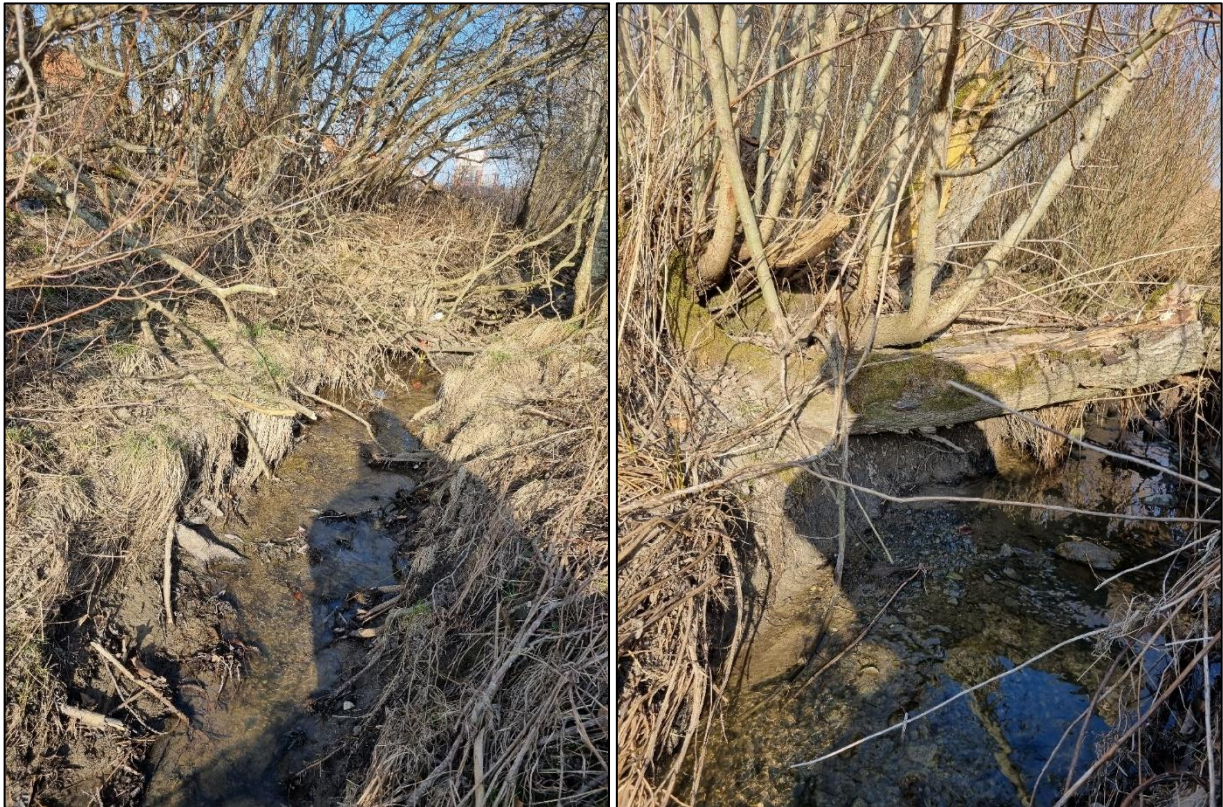
**Figur 10-24 – Noterade erosions-skador längs bäcken söder om Hedsvägen, Delområde 5 & 6.**

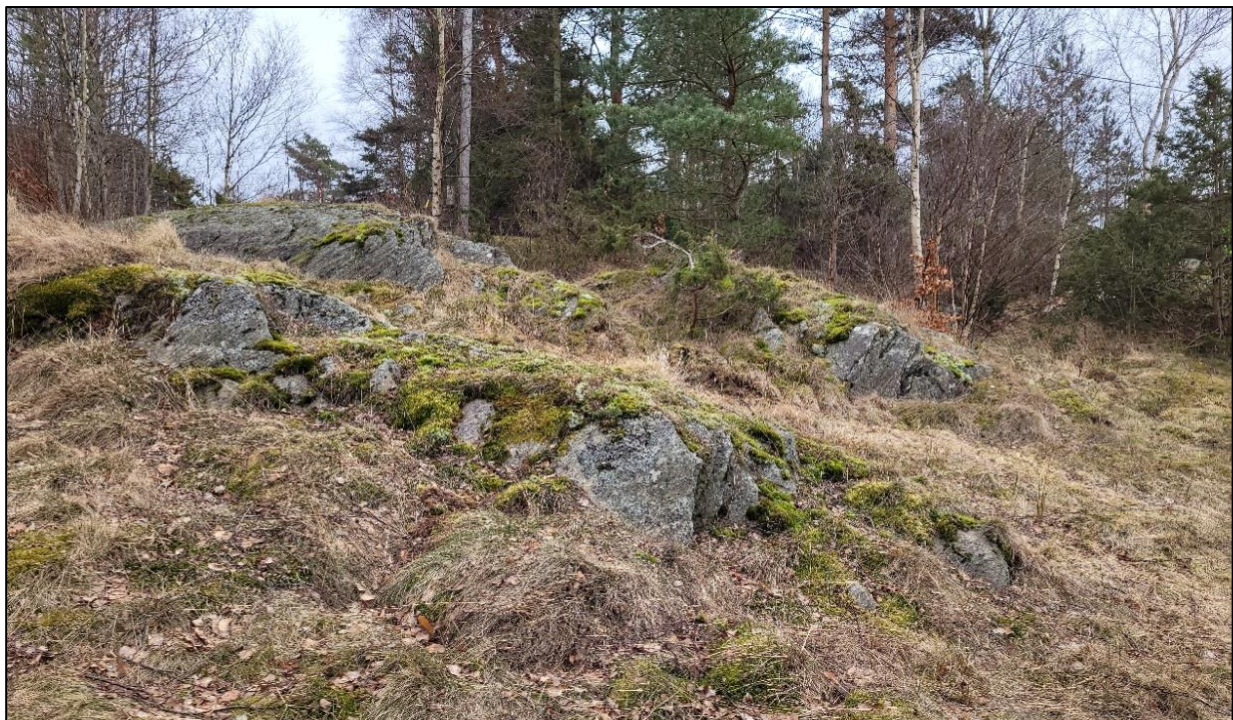
**Figur 10-32 – Berghäll vid gränsen av Delområde 5 mot naturparti och Delområde 3.**

Generellt kan stabiliteten hos bergslänterna inom delområdet bedömas från befintliga förhållanden som tillfredsställande. Vid östra gränsen mot delområde 5 har en berghäll med sprickor och block karterats.

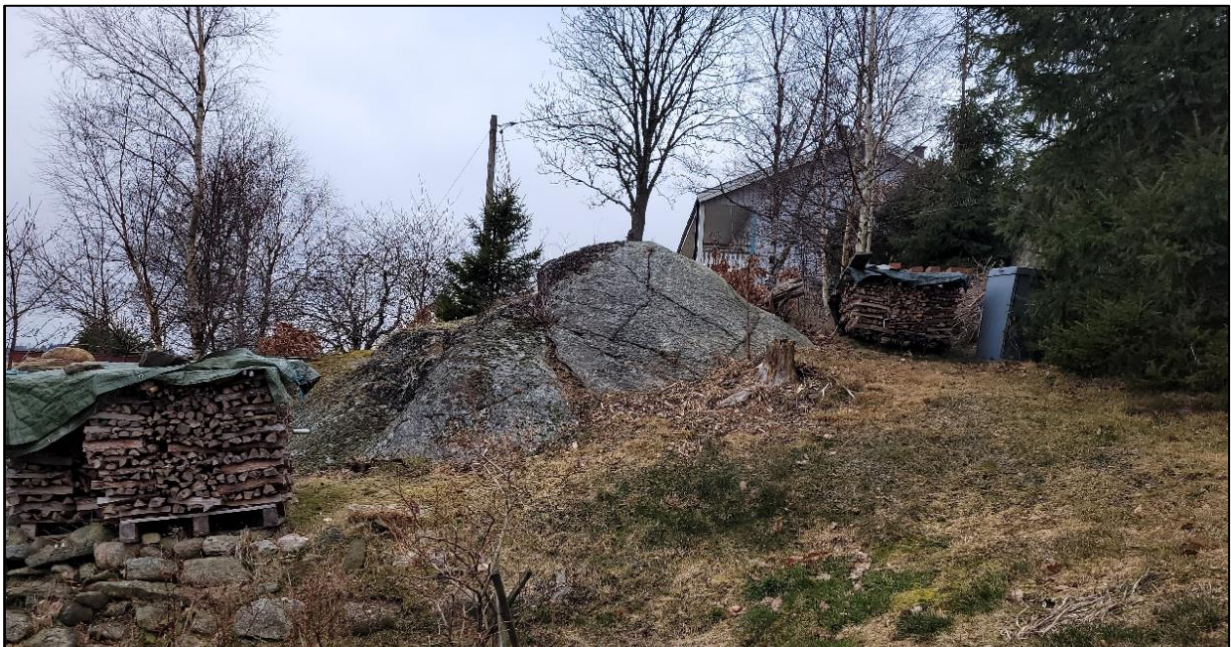
Figur 10-34 – Berghäll i Delområde 3. Berget är homogent och dels sprickigt.

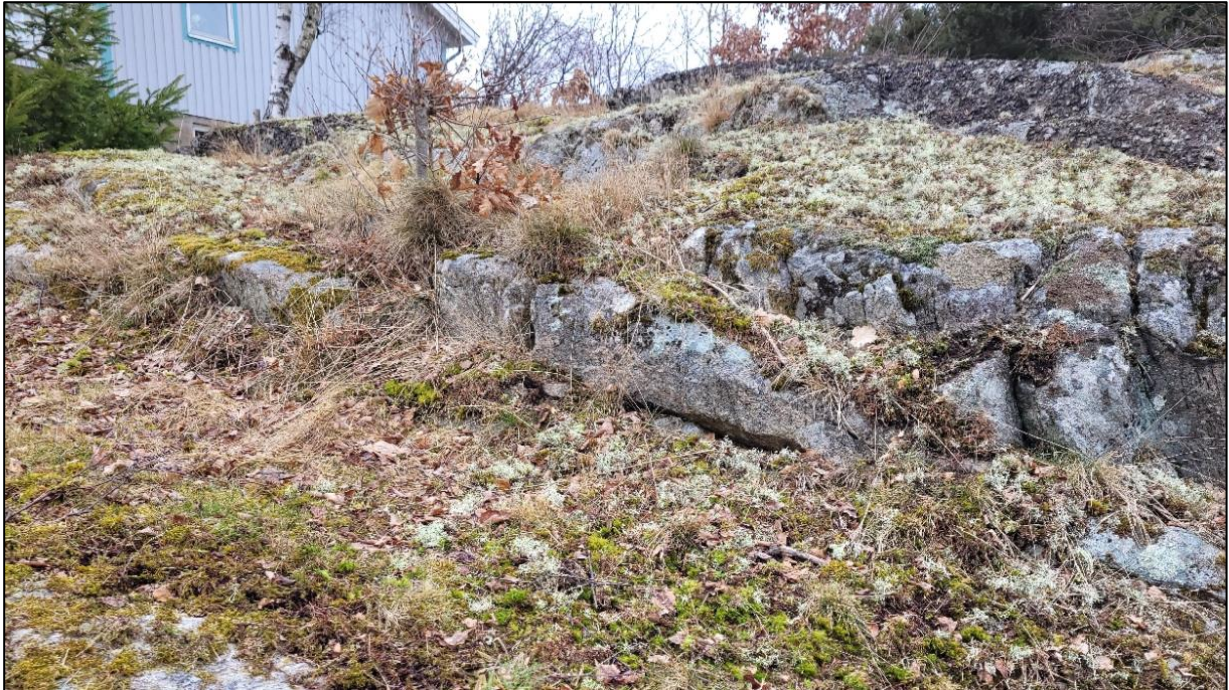
**Figur 10-35 – Berghäll i Delområde 3, dels sprickigt och blockigt.**

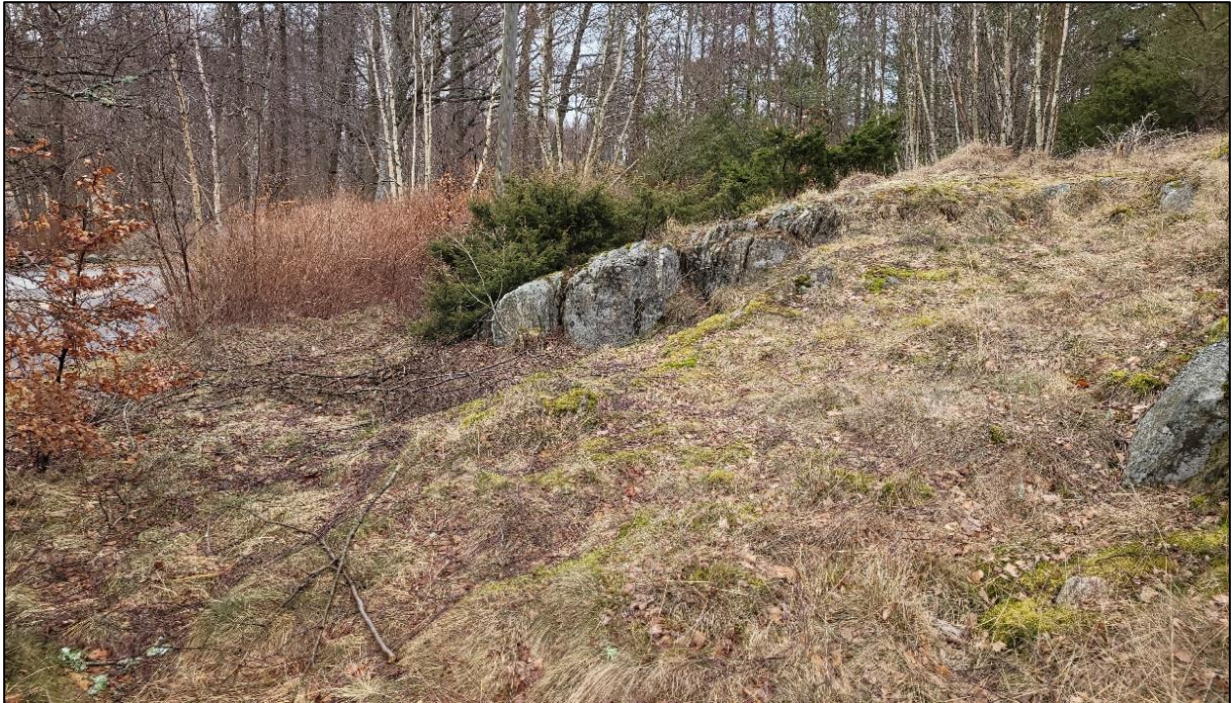
Inom **Delområde 5** har berg i dagen påträffats längs områdets norra, västra och sydvästra gräns. Generellt beskrivs berget som homogent med flacka slänter, se Figur 10-36 till Figur 10-38, men vid gränsen mot delområde 3 har mer sprickigt och blockigt berg karterats, se Figur 10-39.

**Figur 10-39 – Berghällar vid gränsen mot Delområde 3. Berget är homogent, dels täckt med vegetation och något blockigt.**

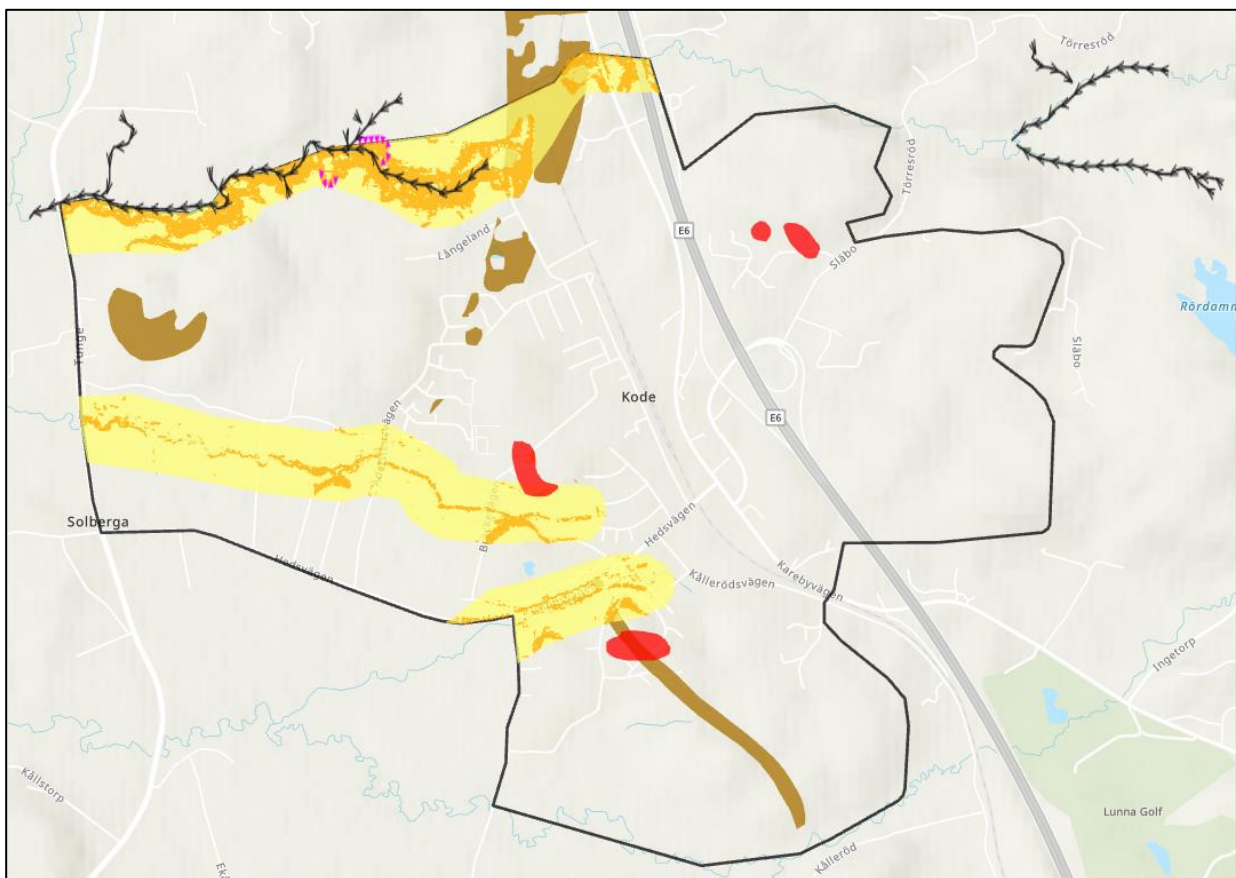
**Figur 12-1 – Identifierade riskområden, se bilaga C för teckenförklaring.**
