DECEMBER 2019, REV. A APRIL 2020  
KUNGÄLVS KOMMUN

# TJUVKIL 2:67 M.FL., ETAPP A

MARKTEKNISK UNDERSÖKNINGSRAPPORT (MUR) GEOTEKNIK

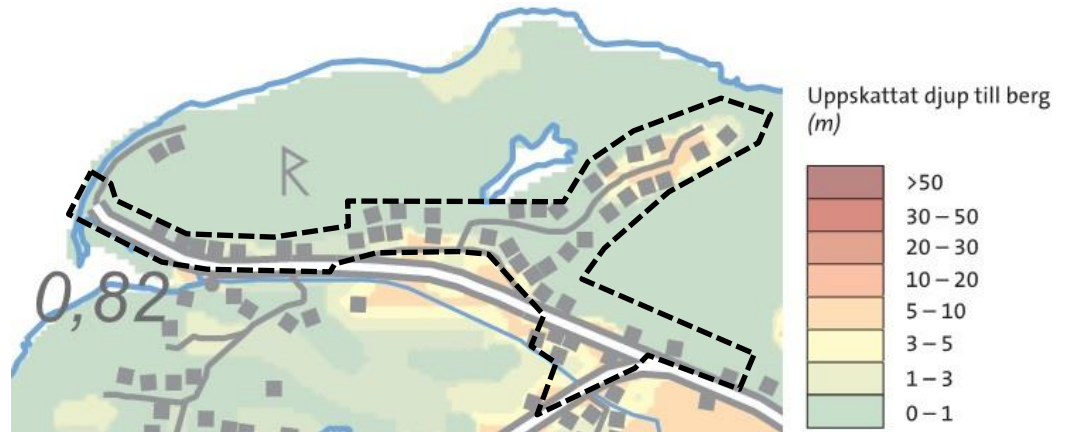
Enligt SGU:s digitala jorddjupskarta varierar jorddjupet i området mellan ca 0 och 20 m, se Figur 3.

Figur 3. Utklipp från SGU:s digitala jorddjupskarta, aktuellt område är översiktligt markerat med en svart-streckad linje (kartkälla: SGU 2019)

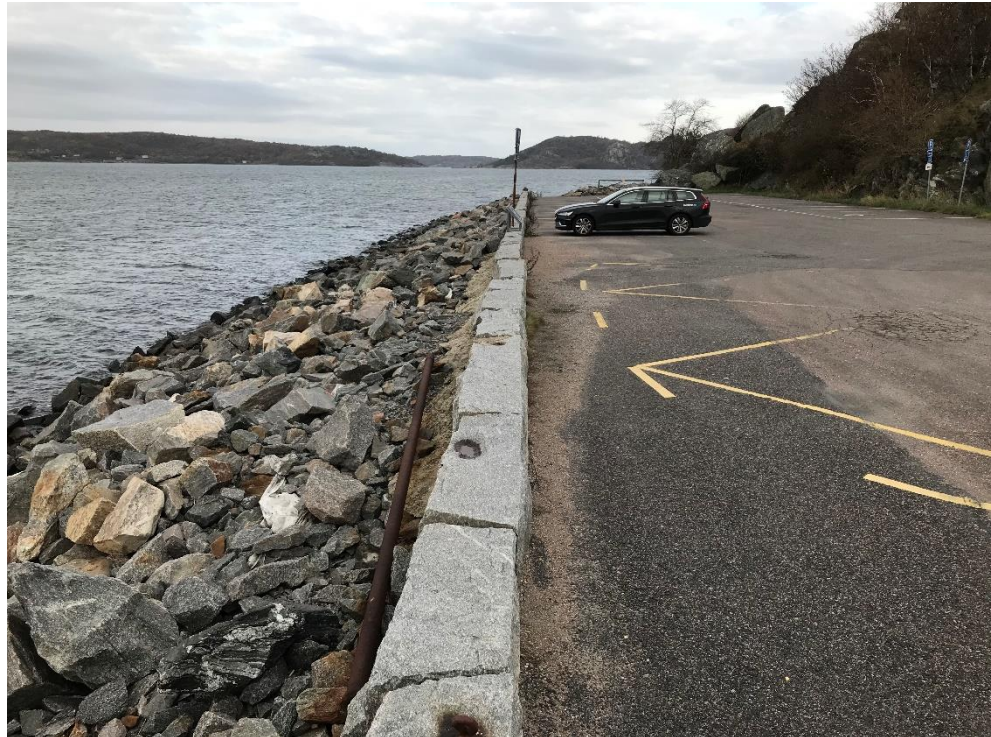
Figur 4. Aktuellt område, fotograferat från sydväst (COWI AB, 2019-10-24)

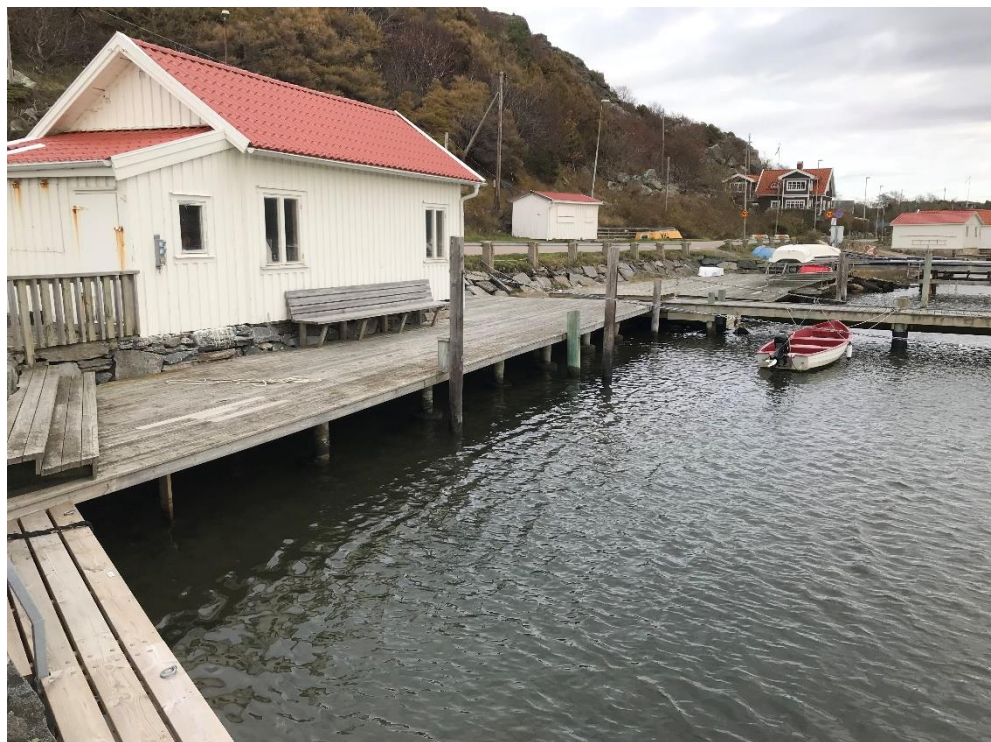
Figur 5. Aktuellt område. Småbåtshamnen. Berg i dagen skymtas längst bak i bild, fotograferat från sydväst (COWI AB, 2019-10-24)

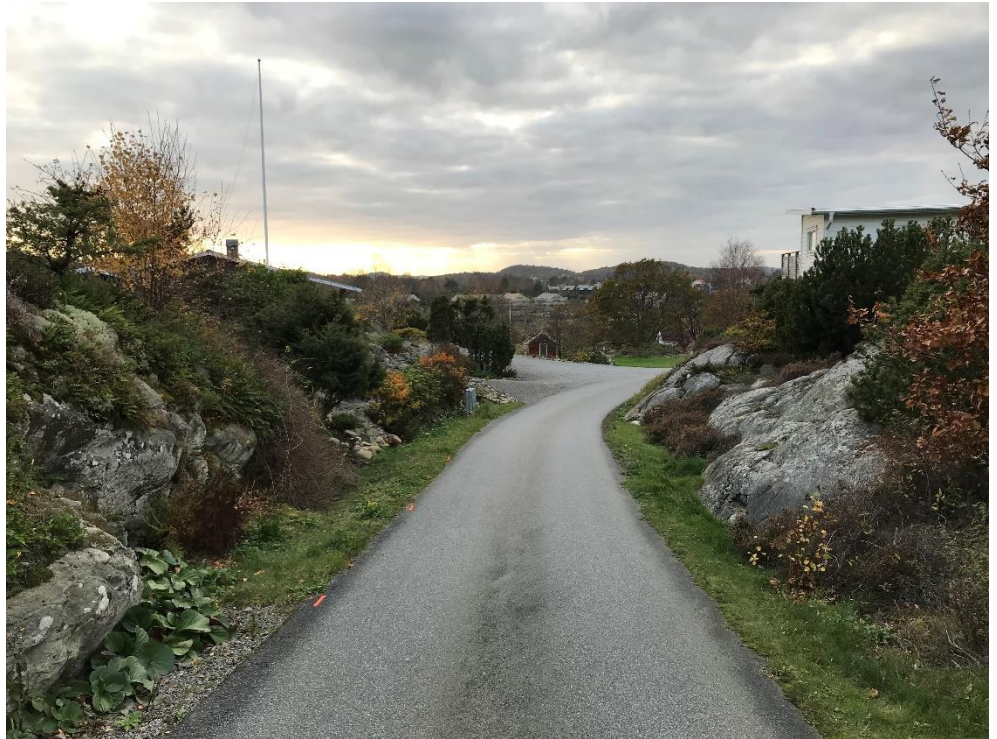
Figur 6. Aktuellt område, Stenstavägen. Berg i dagen skymtas i bild. Fotograferat från norr (COWI AB, 2019-04-10)

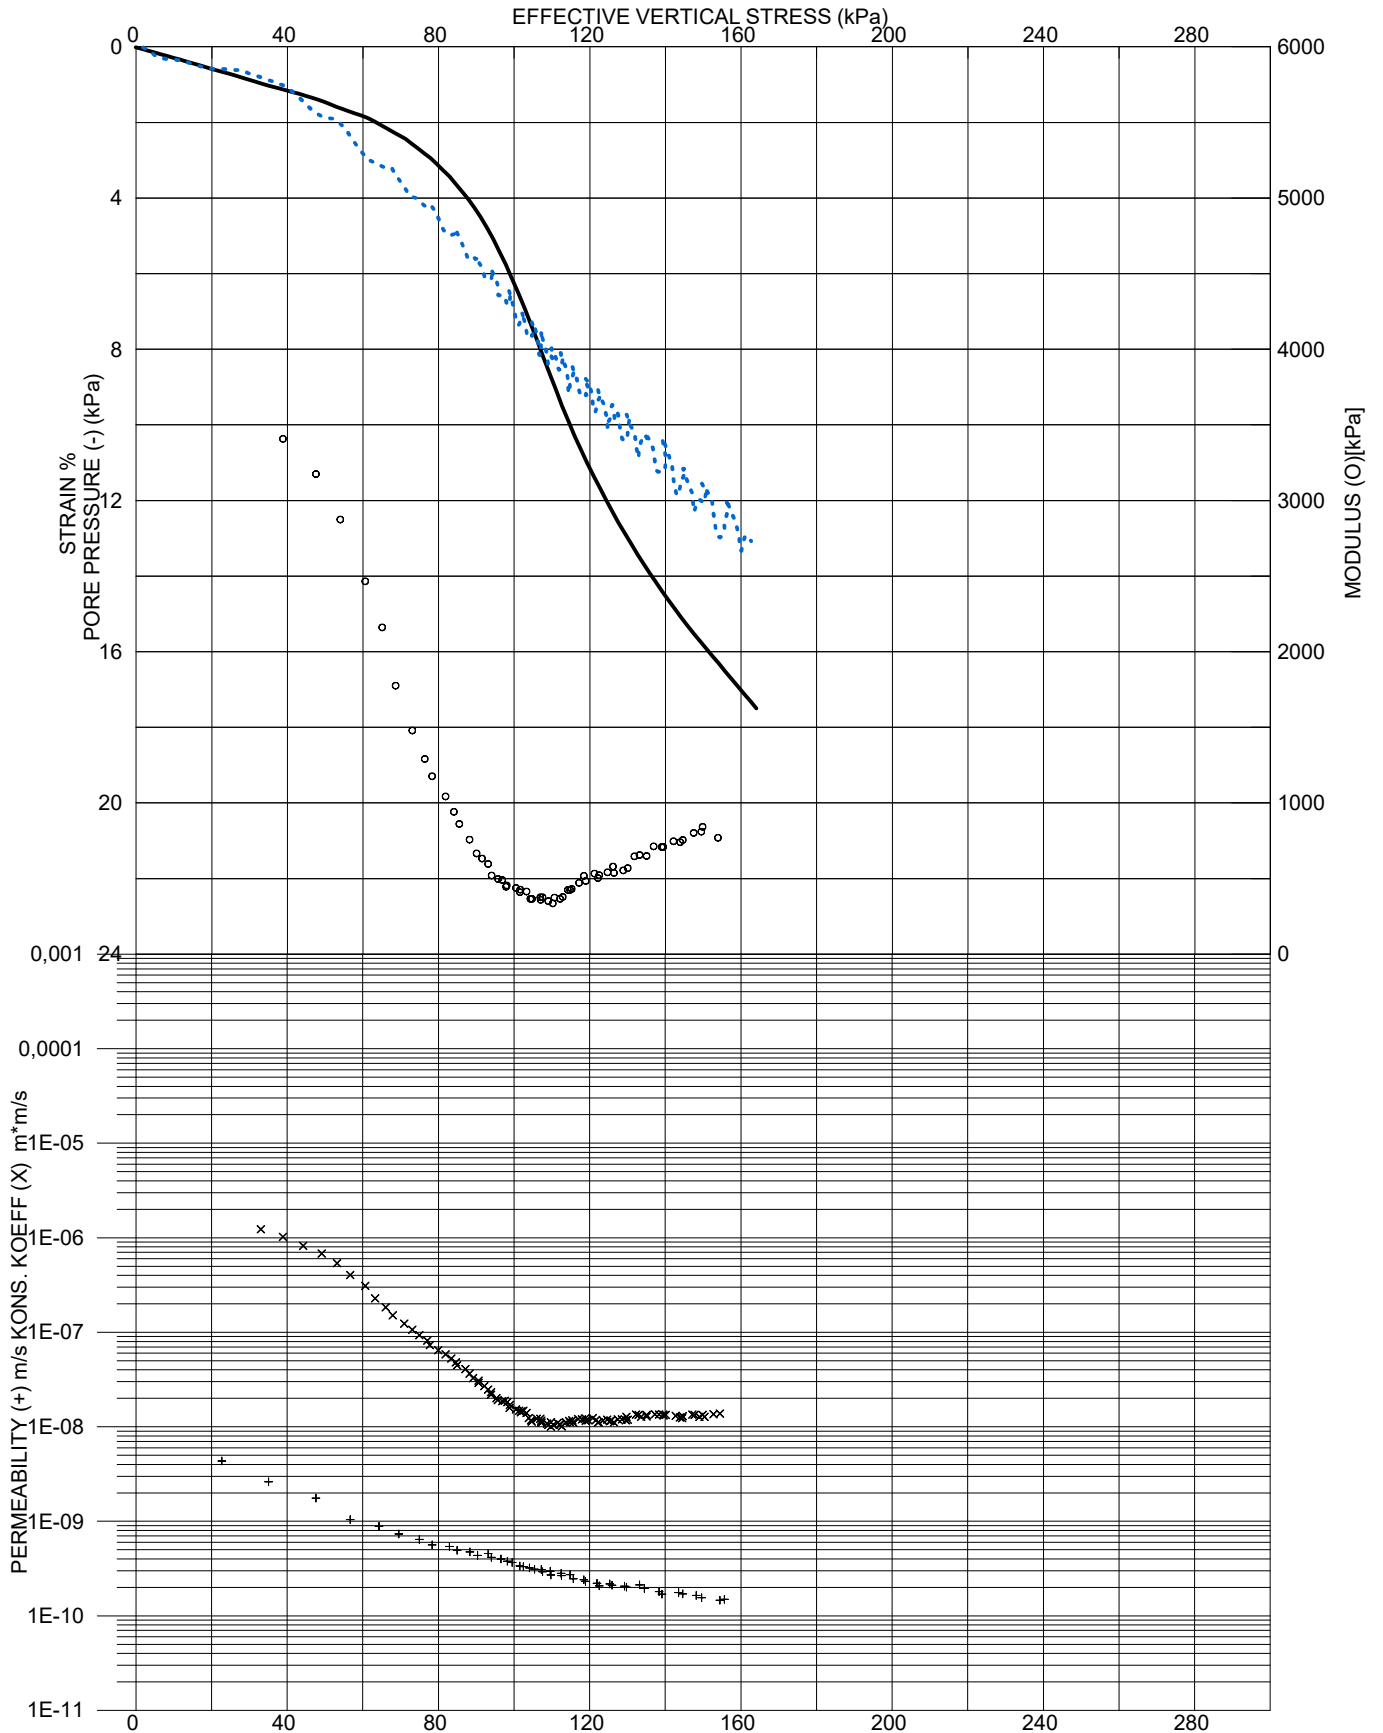
**Beställare** COWI  
**Projektsvarig** Simon Carlsson  
**Projekt** Detaljplan Tjuvkil  
**Borrhål:** CW 12  
**Djup(m)** 3  
**Tub:** 6011  
**Datum:** 2019-11-15  
**Utfört av:** Tony Axelsson

**Naturlig Vattenkvot före test WN (%)** 81  
**Densitet före test (t/m<sup>3</sup>)** 1,53  
**Deformationshastighet v(m/m in)** 0,0025  
**Temperatur** 7,0  
**Okulärbedömning**  
Grå LERA, tunna siltskikt

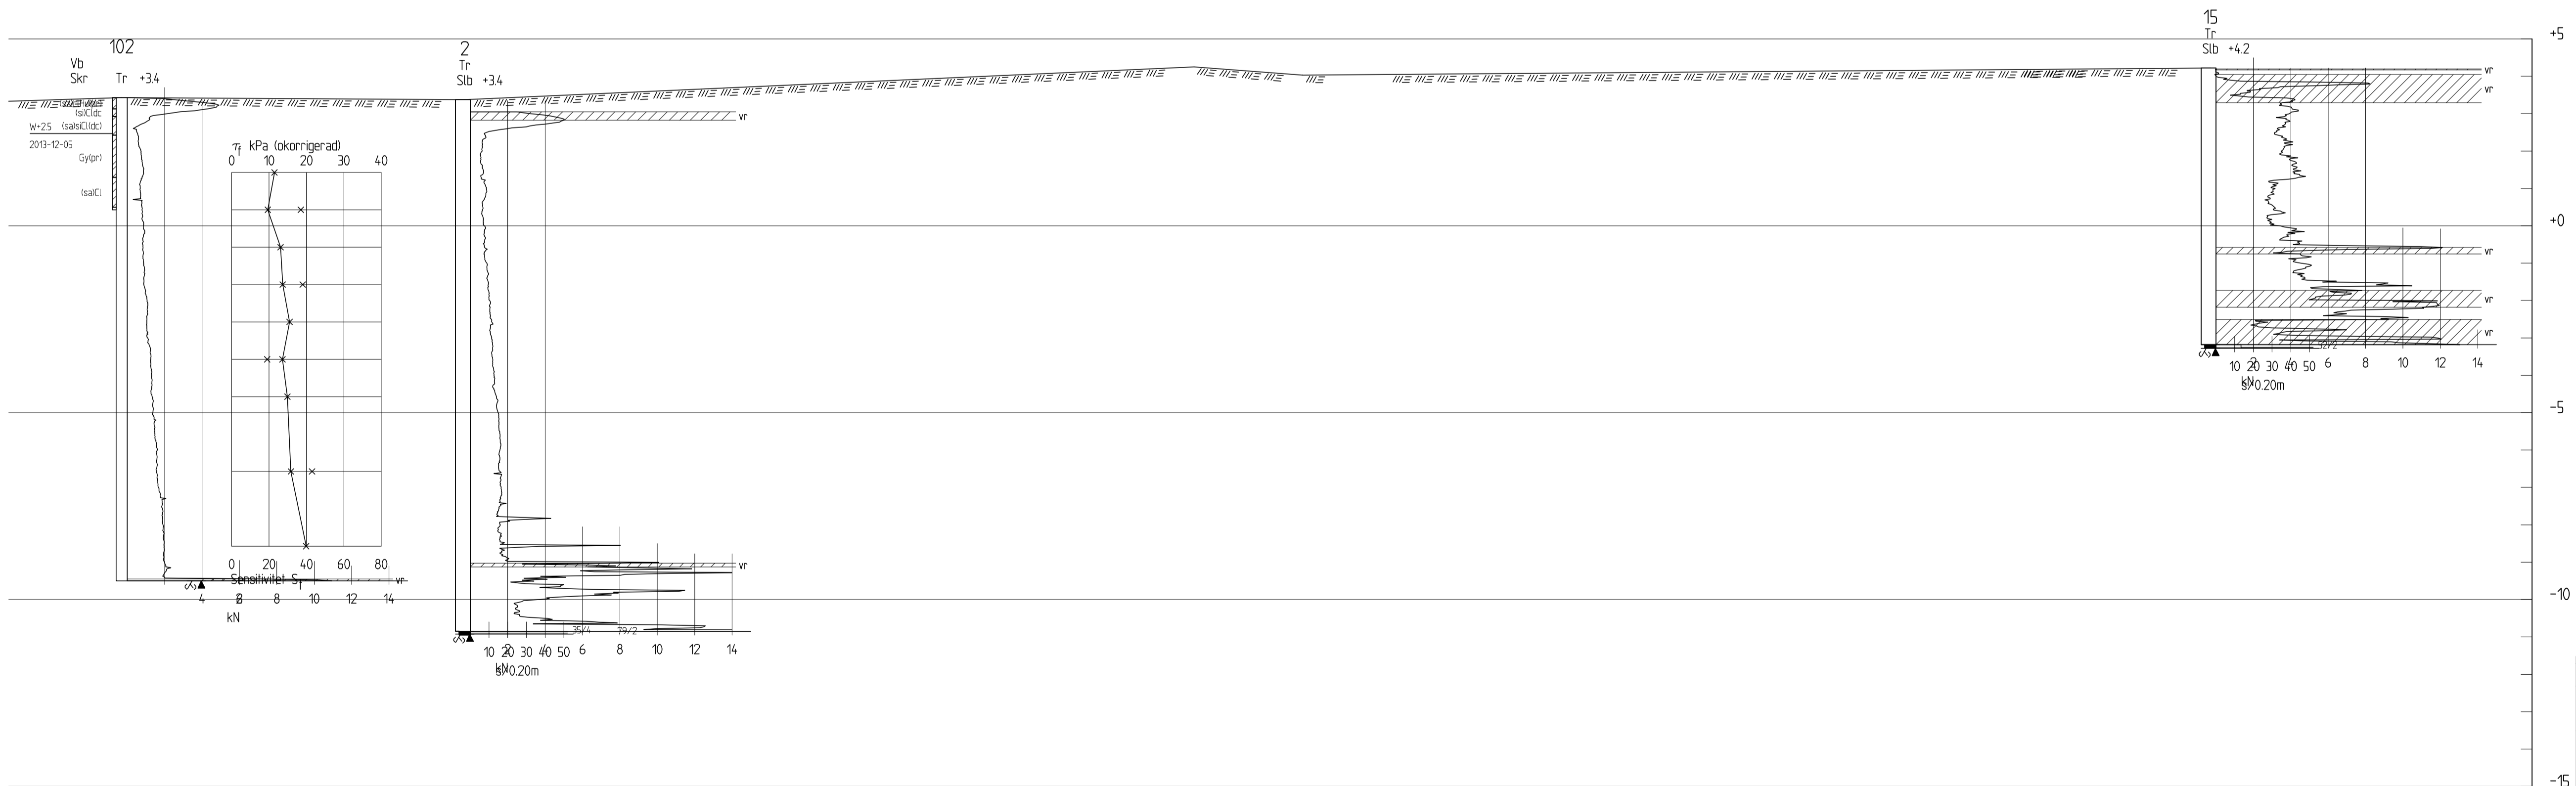
SEKTION A-A  
1:100

BET	ANT	ÄNDRINGEN AVSER	SIGN	DATUM
<p>KUNGÄLVS KOMMUN TJUVKIL 2:67 INFÖR DETALJPLAN</p> <p><b>TELLSTEDT</b></p> <p>BYGGKONSTRUKTION PROJEKT- &amp; BYGGLEDNING GEOTEKNIK</p> <p>Tellstedt i Göteborg AB Varbergsgatan 12A 412 65 Göteborg Tel 031-723 73 00 Fax 031-335 81 09 www.tellstedt.se</p>				
UPPDRAG NR	RITAD AV	HANDLÄGGARE		
112-030	T.BORG	THOMAS BORG		
DATUM	ANSVARIG			
2014-01-17	T.ÖSTERGREN			
<p>GEOTEKNISK UNDERSÖKNING SONDERINGSRESULTAT I SEKTION SEKTION A-A</p>				
SKALA 1:100 A1	NUMMER G-4	I BET
