Kastellgården 1:380

Ytterby, Kungälv kommun
Detaljplan

Projekterings-PM/Geoteknik

Datum 2023-05-23

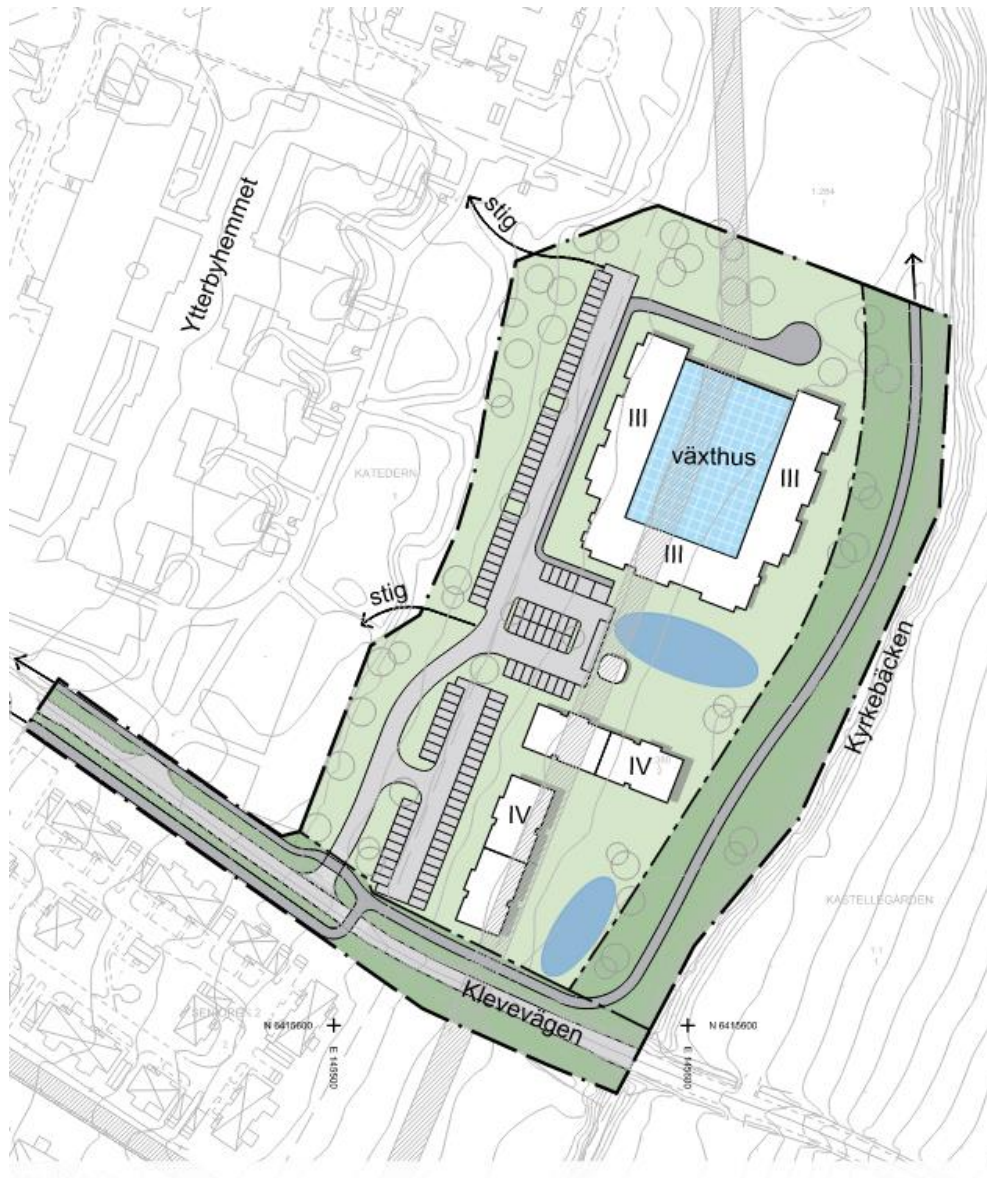
Figur 1. Detaljplanegräns

Området utgörs av ängsmark mellan befintlig bebyggelse i väster och av ett dike i öster. Inom området planeras lägenhetsboende i 4 plan.

GC vägen kan byggas någon decimeter över befintlig markyta. Det finns inget som hindrar att man klipper gräs mellan dike och GC väg eller sätter upp bänkar mm. Planläget av GC vägen kan dock inte anläggas i plan enligt

figur 1 av stabilitetsskäl. Minsta avståndet mellan kyrkbäckens mittfåra och GC vägens kan skall vara 19 m.

Möjligheten till infiltration är dålig då undergrunden utgörs av lera. De dammar som finns enligt figur 1 föreslås anläggas med slänt 1:3 och maxdjup 1,5 m. Detta djupet är ca 1 m grundare än bäcken i området och inga särskilda stabilitetsberäkningar bedöms behövas för att säkerställa detta stabilitetsmässigt

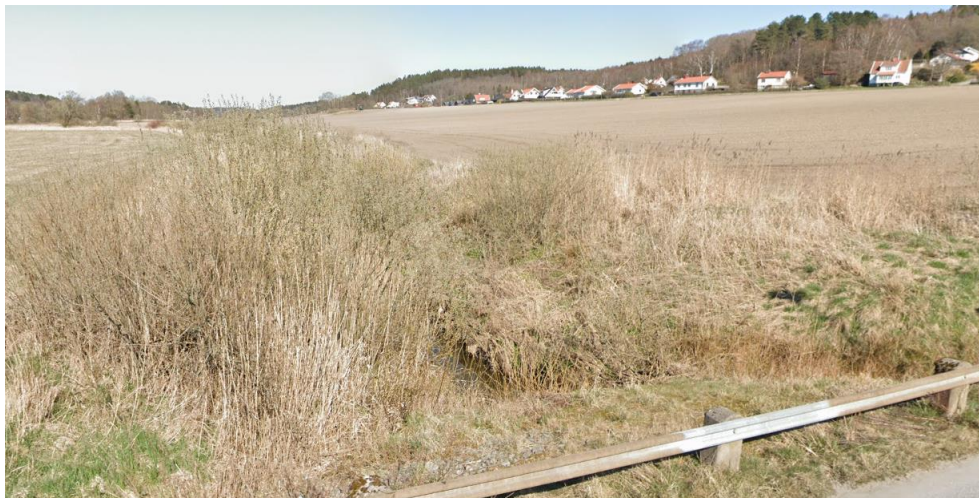
Figur 2. Dike i områdets östra delen.

Diket är i huvudsak bevuxet med vattenväxter och erosionen är liten. Vattenhastigheten i Kyrkbäcken bedöms vara låg och till delar verkar vattnet vara stillastående, se figur 2. Något särskilt erosionskydd rekommenderas inte.

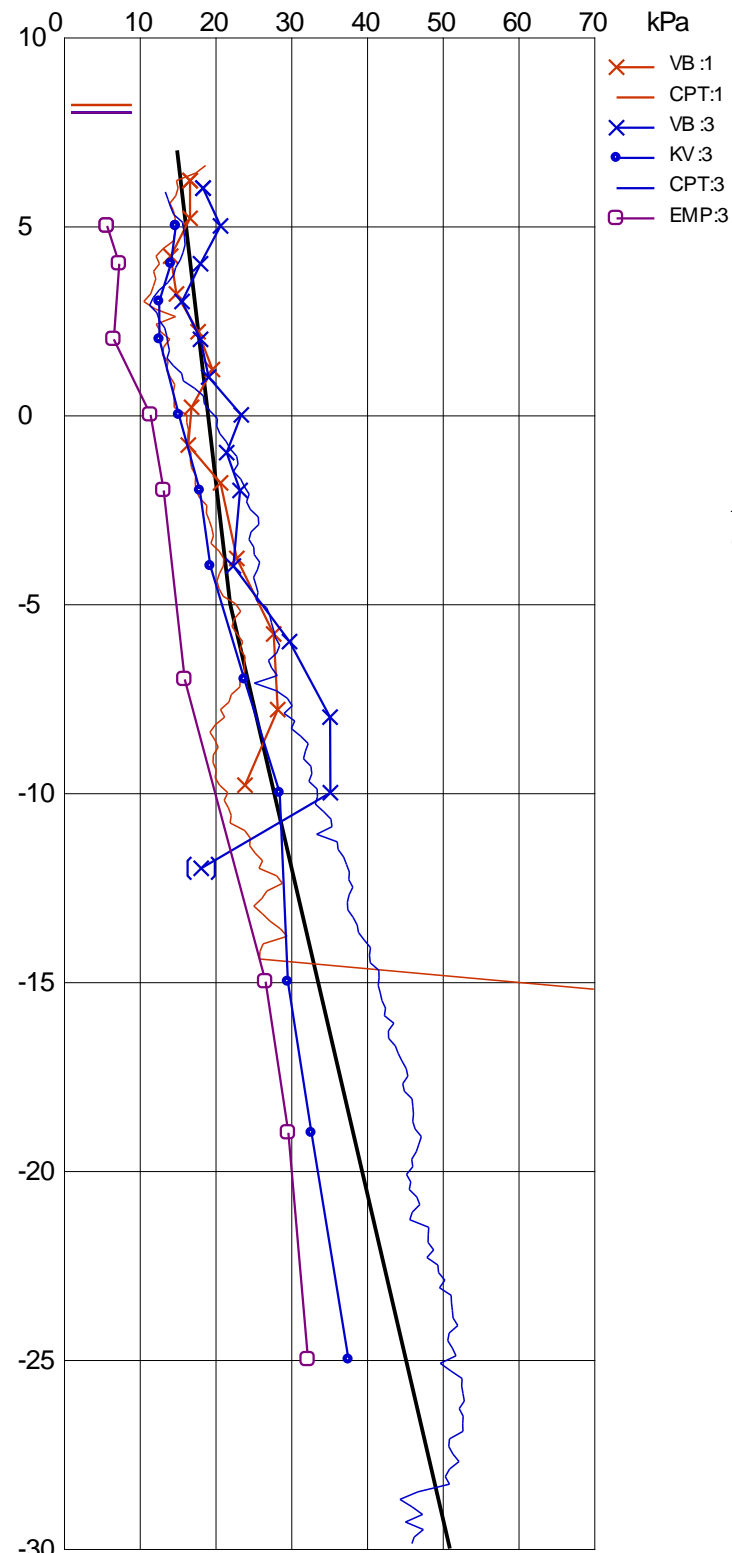
Figur 3. Skjuvhållfasthetsammanställning. Okorrigerade värden.

Kastellgården
21046
Ej korrigerat för WL
Ej korrigerat för OCR
