Efterbehandling vid nedlagd bensinstation

Reparatören 5
Uddevallavägen 12, Kungälv kommun
SPIMFAB Arbetsnr: 8-4001

Projekt nr: 11318100

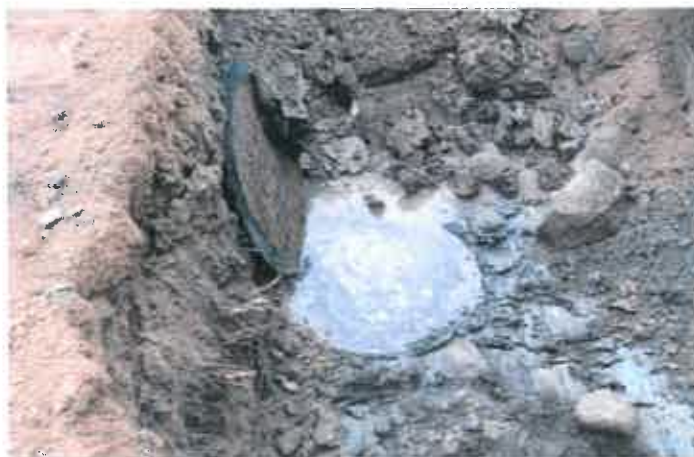
Entreprenaden började med att metallanomalin lokaliserades med hjälp av metalldetektor. En provgrop grävdes vid utslaget för metalldetektorn och det visade sig vara en cistern på 6 m³. När manluckan till cisternen öppnades visade sig cisternen vara fylld med vatten, figur 2.

Figur 2. Vattenfylld cistern.

Cisternen rengjordes och gasfriförklarades med hjälp av slamsugningsbil. När den skulle grävas upp upptäcktes att en del av cisternen gick in under rötterna på ett träd i anslutning till schaktet, figur 3. Efter ett möte på Kungälv kommunhus den 10 januari mellan Helena Thulé (Sandström), Eva Sigfridsson (miljöenheten), Roland Bengtsson (trafik och gator) och Ulf Eliasson (park och natur) beslutades att trädet skulle tas bort för att möjliggöra upptagning av cisternen.

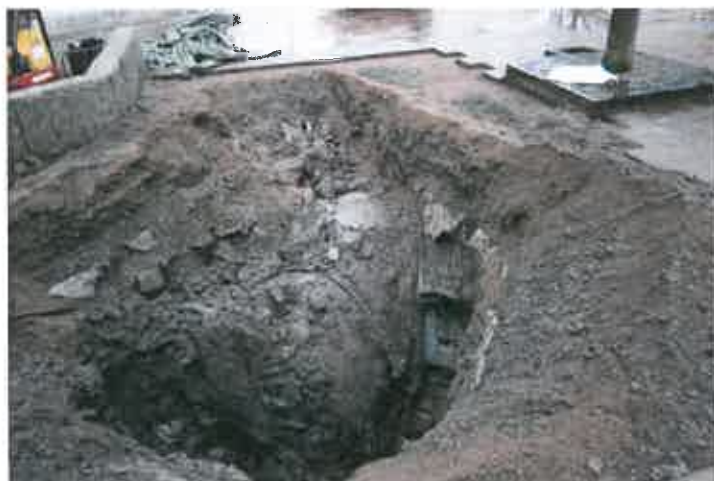
Figur 3. Del av cisternen gick in under trädkronan och trädets rotsystem.

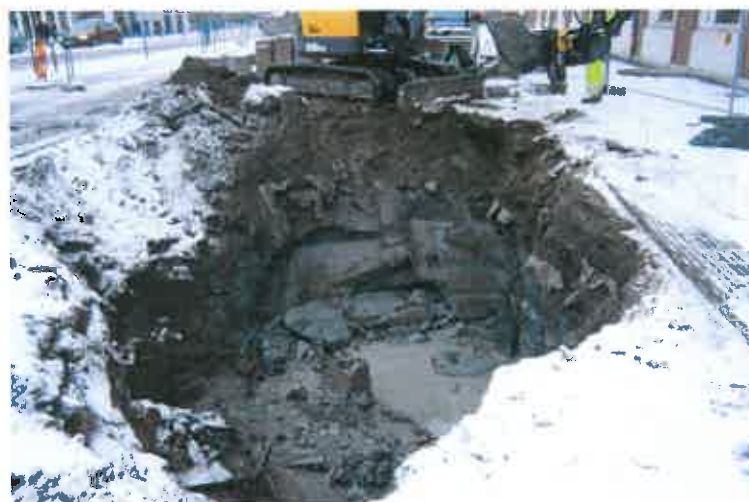
Cisternen transporterades till Stena Recycling för skrotning, bilaga 4. Under cisternen fanns en bottenplatta som grävdes upp för att möjliggöra sanering och provtagning på djupet, figur 4. Betongen transporterades till RagnSells, Heljestorp.

Figur 4. Under cisternen fanns en bottenplatta i betong som senare grävdes upp och transporterades till RagnSells mottagningsanläggning i Heljestorp.

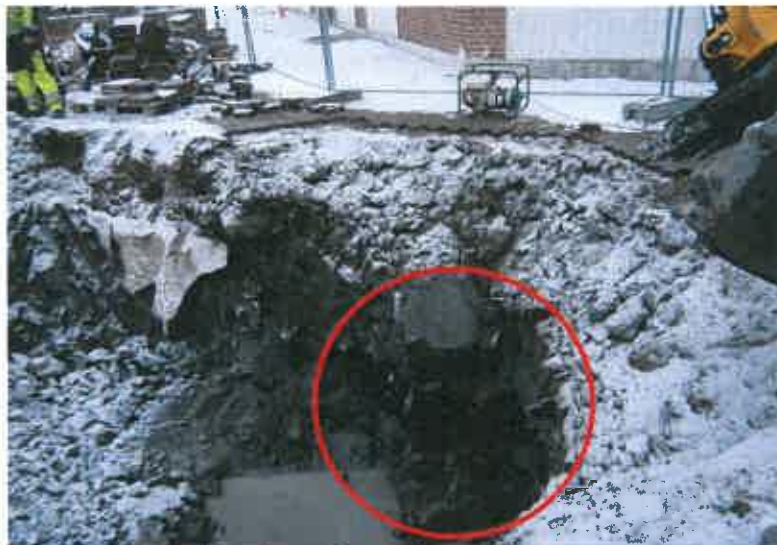
I samband med saneringen påträffades ytterligare en cisternplatta i schaktväggen in mot byggnaden, figur 5. Någon cistern påträffades dock inte. För att inte riskera skador på byggnaden avbröts saneringen och två prover (S18 2,0 m och S18 3,0 m) togs i schaktväggen, över och under bottenplattan, för att dokumentera eventuella restföroreningar.

Figur 5. I schaktväggen in mot byggnaden påträffades ytterligare en bottenplatta (inringad med rött).
