Naturvärdesinventering

inför för detaljplan Entré Ytterby

1269 – Naturvärdesinventering (NVI) enligt SS 19900

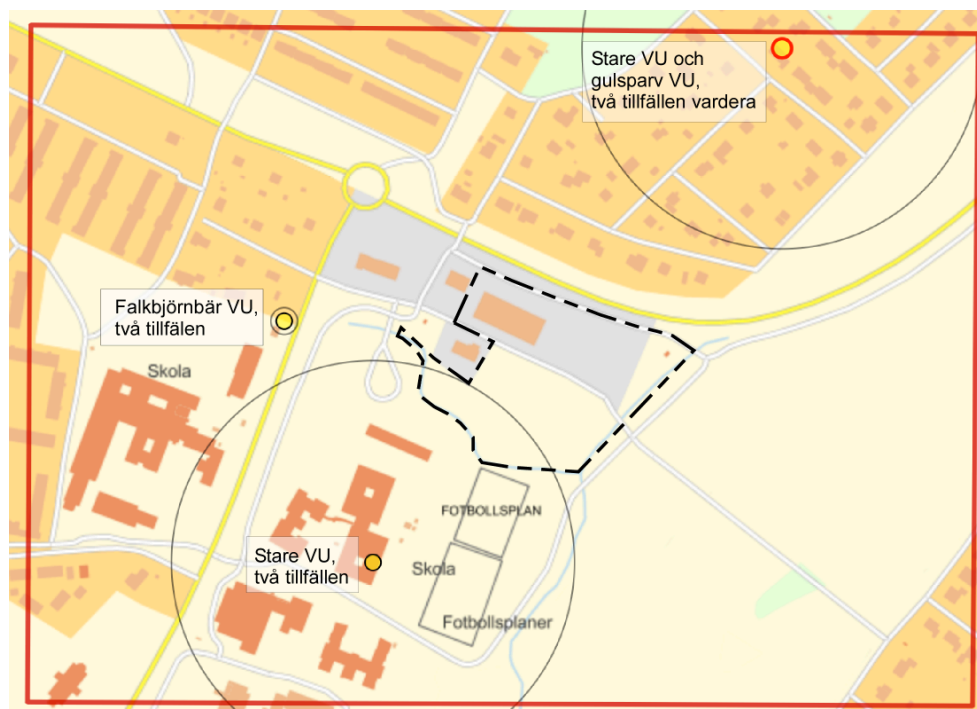
Figur 2. Tidigare rapporterade förekomster av naturvårdsarter. Kartan är hämtad från Artportalen.se och därefter bearbetad. Förekomst av naturvårdsarter är markerade med gul fylld cirkel. Det geografiska område som utsökningen baseras på markas med röd heldragen linje, utsökningen omfattar tidsperioden 1980-01-01 – 2017-04-13. Inventeringsområdet är markerat med svart streckad linje.

I Artportalen.se finns enstaka uppgifter om de rödlistade arter från inventeringsområdets direkta närhet men inga uppgifter från själva inventeringsområdet. Uppgifterna gäller rastande starar *Sturnus vulgaris* (VU) och gulspårar *Emberiza citrinella* (VU) vid Aspvägen norr om inventeringsområdet och rastande starar *Sturnus vulgaris* (VU) vid Kastellegårdsskolan söder om detsamma. Strax väster om inventeringsområdet finns en växtplats för den rödlistade kärlväxten falkbjörnbär *Rubus frisianus* (VU). Se figur 2.

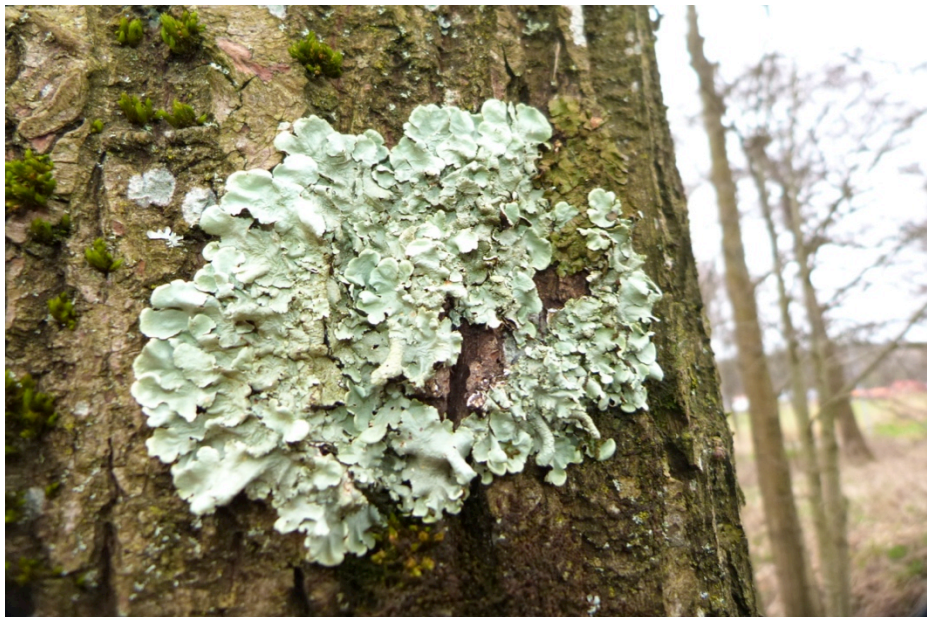
Getlav på en sälj i naturvärdesobjekt 1.

Getlav var den enda påträffade naturvårdsarten som har ett formellt skydd. En stor bål av arten växte på en sälg som stod strandnära i naturvärdesobjekt 1 (se tabell 1 och figur 3). Getlaven är fridlyst i hela landet och dess skydd regleras i Artskyddsförordningen § 8. Det är förbjudet att avsiktligt eller oavsiktligt ta bort exemplar av arten.

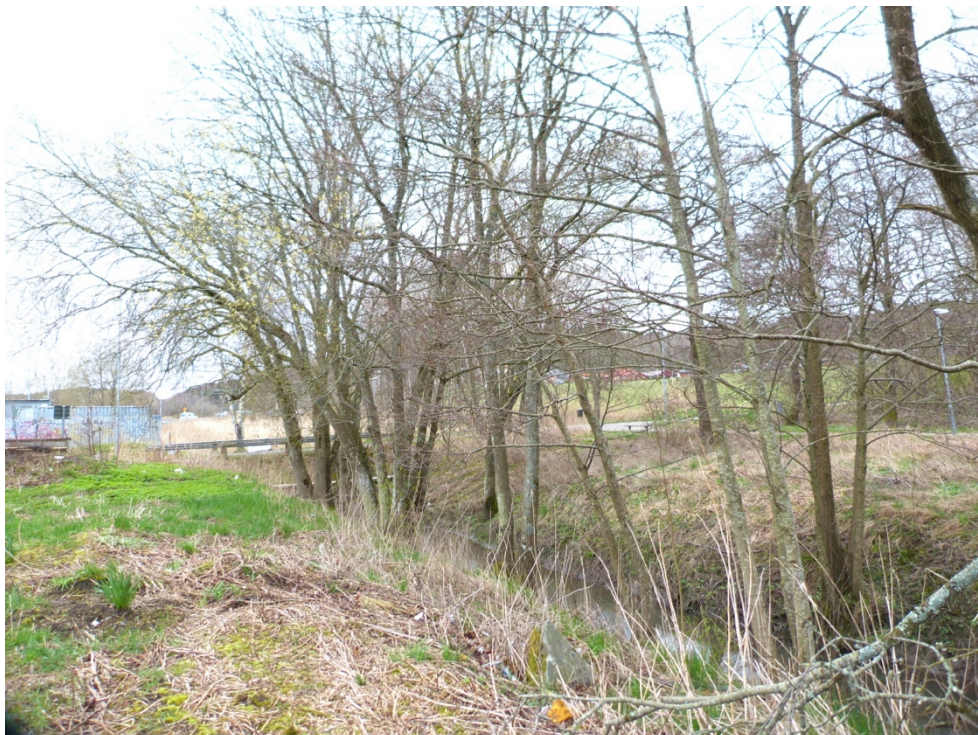
Beskrivning: Objektet utgörs av en smal remsa med sälgar och enstaka klibbalar som växer i slänten ner mot bäcken. Träden är genomgående ganska kläna (< 30 cm i brösthöjdsdiameter) och troligen inte äldre än 30–40 år. Flera av träden är flerstammiga. Marken är mull- och näringsrik och har en stor inslag av lera. Fältvegetation domineras av kirskaål, svalört, brännässla, hallon och vit-sippa.

Objekt 1 utgörs av en smal bård med sälgar och enstaka klibbalar. På en av sälgarna växer den fridlysta arten getlav.

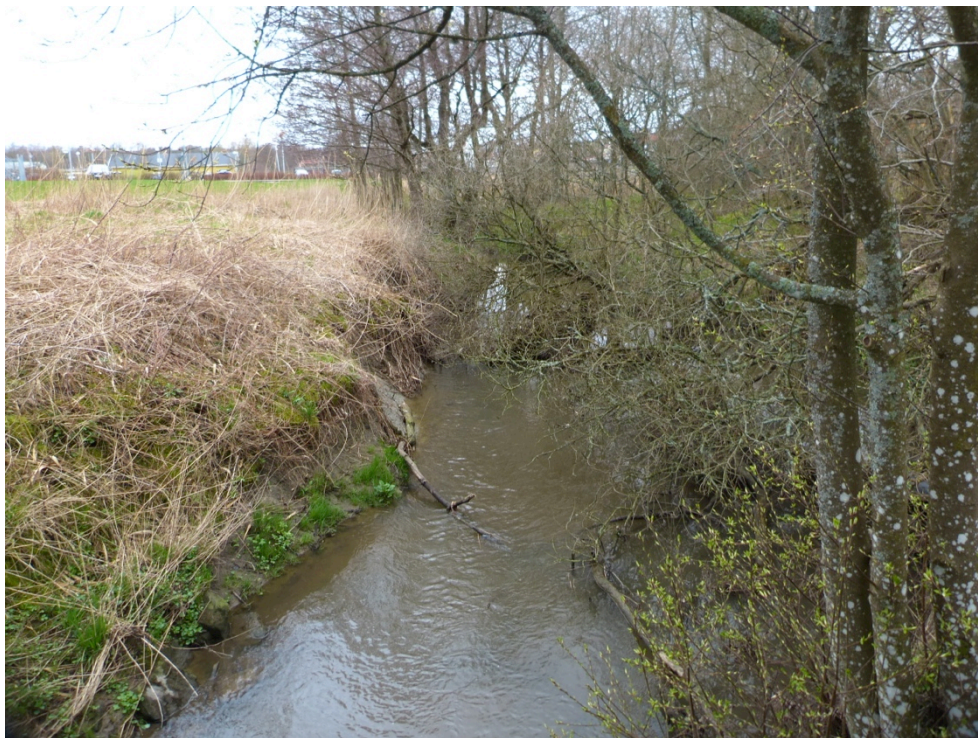
Beskrivning: Utmed Kyrkebäckens norra strand finns en smal bård med lövträd, främst sälg, klibbal, hägg, fågelbär och enstaka skogsalmar. Träden är överlag klena och relativt unga. Några klibbalar längst i väster är dock något grövre. Flera träd som står närmast bäcken har vält och lutar ut i bäckfåran. Marken har ett högt lerinnehåll men är fläckvis mullrik. Fältvegetationen domineras av kirskaål, svalört, brännässla, hallon, vänderot och vitsippa.

Naturvärdesobjekt 2 utgörs av triviällövskog med klenare träd av asp och sälg.

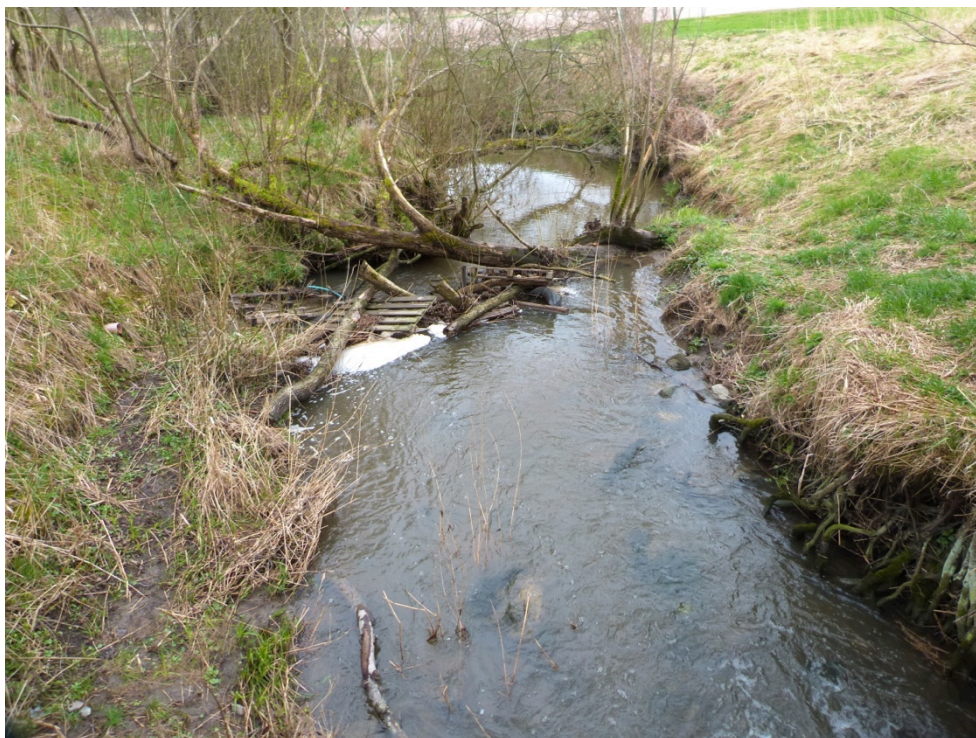
Beskrivning: Objekt 3 utgörs av Kyrkebäckens lopp där den rinner utmed inventeringsområdets södra kant. Längs den aktuella sträckan är bäcken 2–4 meter bred och 20–ca 80 cm djup. Flödes hastigheten varierar ganska mycket. Det finns fem korta forssträckor och däremellan finns djuphålor där vattnet är mer långsamflyttande. I de forsande partierna är botten grusig och stenig och i de långsamflyttande delarna är botten lerig. Några få träd har fallit ner i bäcken och bildat död eller döende ved i vattendraget. Förutom grenar och stammar finns det gott om skräp och skrot i bäcken. Vid besöket var vattnet mycket grumligt och siktdjupet var begränsat.

Kyrkebäcken fotad mot sydost från gångbron över till Kastellegårdsskolan. I bäcken finns spridda fallna träd och skräp.

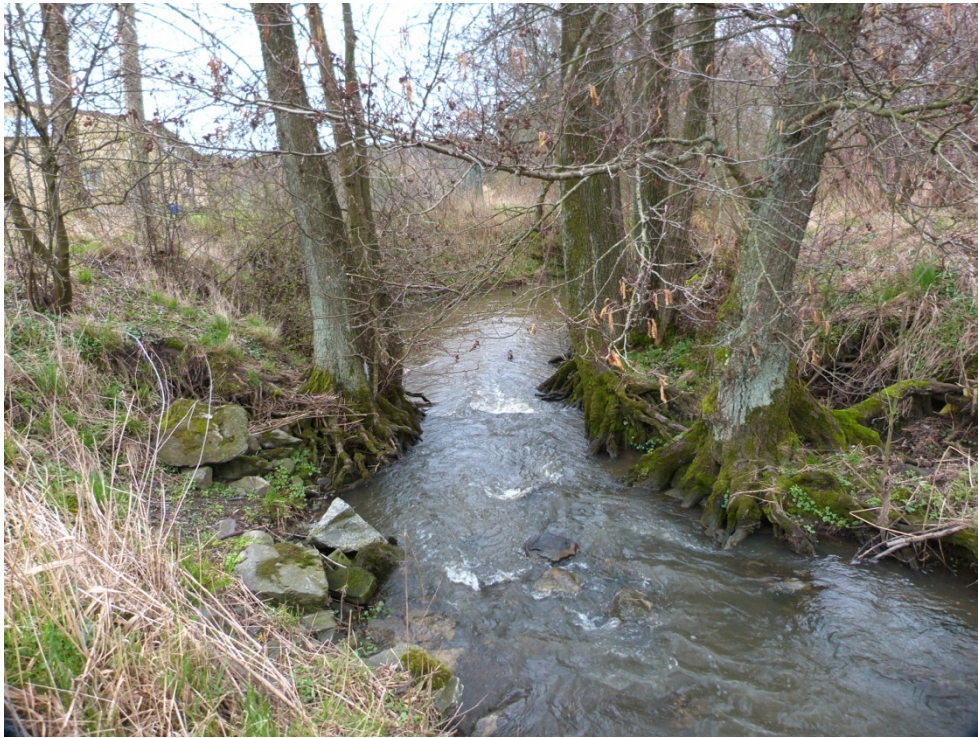
Bilden visar den västligaste av forssträckorna i den aktuella delen av Kyrkebäcken.

Längs med de partier med lugnflytande vatten i Kyrkebäcken är träddidån av något mindre betydelse för öring. Om träden avverkas bör bäckens kanter tillåtas växa igen med gräs och örter vilket ökar fårans stabilitet och minskar erosion som kan bidra till igenslamning. Om man avverkar träden här finns det dock en risk att vass breder ut sig vilket inte är positivt för öringbeståndet.

Öringarna kan missgynnas kraftigt om bäcken utsätts för kraftig slamning och läckage av finkornigt material. Slam och lera kan försämra de grusiga lekbottnarnas kvalitet och eventuellt kväva rom och yngel. För att undvika att slam och lera rinner ut i bäcken är det viktigt att vidta tillräckliga åtgärder som förhindrar läckage i samband med eventuella gräv- och schaktningsarbeten i bäckens närhet.
