Översiktlig miljögranskning med avseende på markföroreningar
inom fastigheten Gaffelkremlan 1

Kungälv kommun

Uppdrag: 1217-141

Upprättad: 2017-08-18

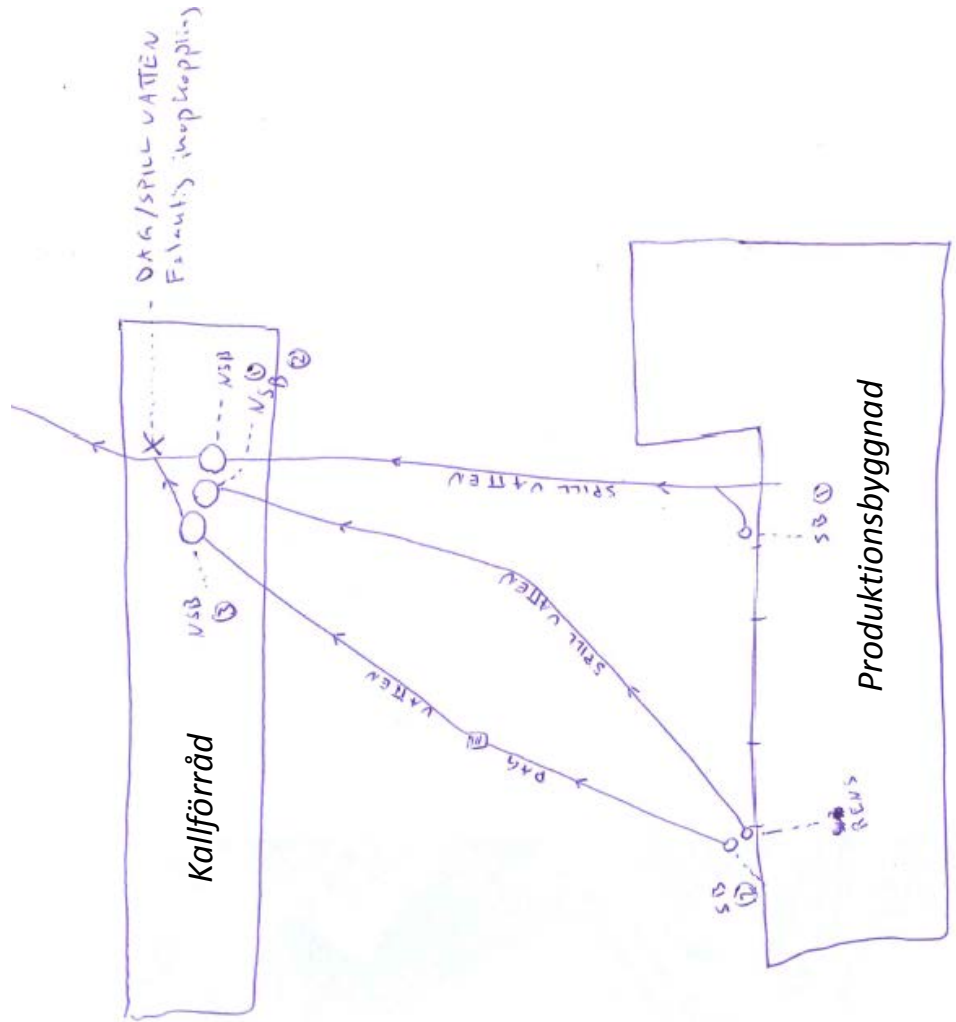
Plan, ledningsfilmning 7 juli 2017 – Relita

För att undersöka om i första hand om avloppsledningen från den fd spolhallen där betning utförs är trasig och därmed indirekt skulle kunna ha förorsakat en markförorening filmades alla va-ledningar på fastigheten (Relita). I *bilaga 1* redovisas en skiss på undersökta ledningar samt dokumentation från filmningen av avloppsledningen ut från spolhallen (från Sb1 i spolhallen till Nb1 i kallförrådet). Av filmer och uppgifter från Relita finns det inga synliga skador på aktuella ledningar.
