PM GEOTEKNIK
Detaljerad stabilitetsutredning
MARSTRAND 5:39 MFL

Titel på rapport: PM Geoteknik. Detaljerad stabilitetsutredning.
MARSTRAND 5:39 m.fl.

Status: Slutrapport

Datum: 2023-05-17

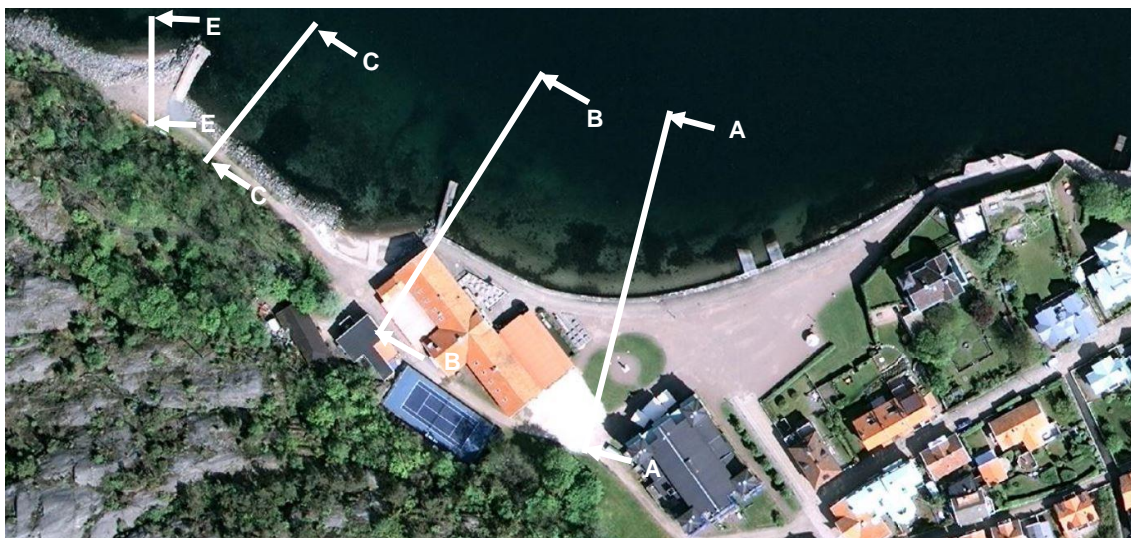
Bild 7. Beräkningssektioner, befintliga förhållanden.

Stabiliteten i området har för denna utredning analyserats för befintliga förhållanden i fyra sektioner; A, B, C, E, se Bild 7.

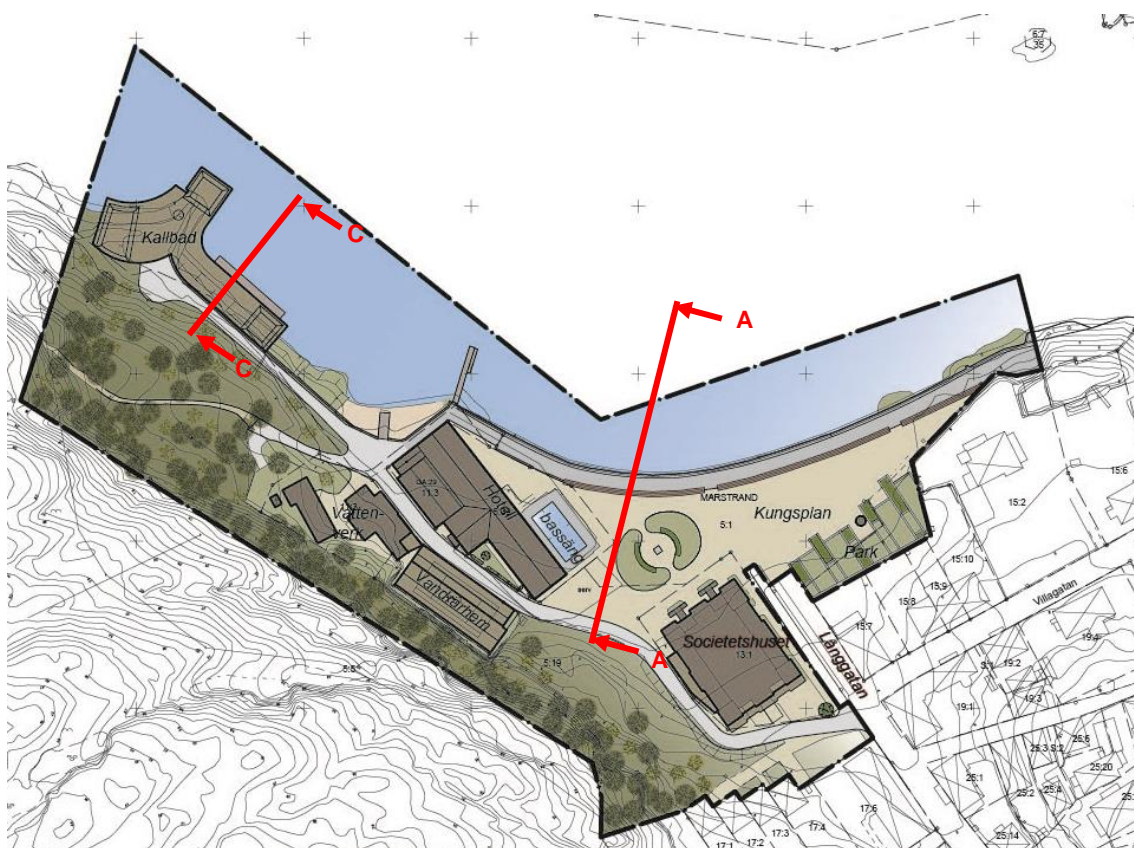
Bild 8. Beräkningssektion A och C. Utformning med planerad verksamhet enligt detaljplan.

För planerad verksamhet har stabiliteten analyserats i två sektioner; A och C, se Bild 8.

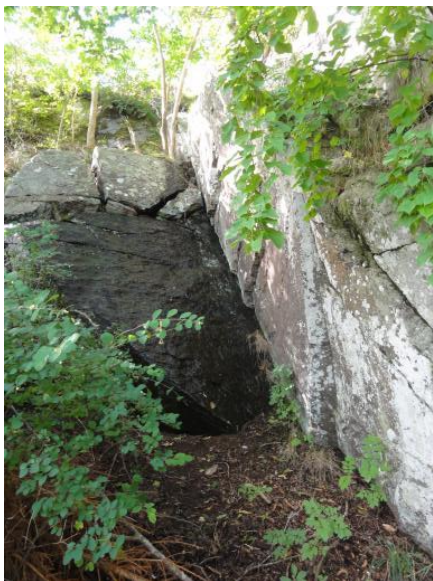
Bild 3. Ådergnejsig metagråvacka.

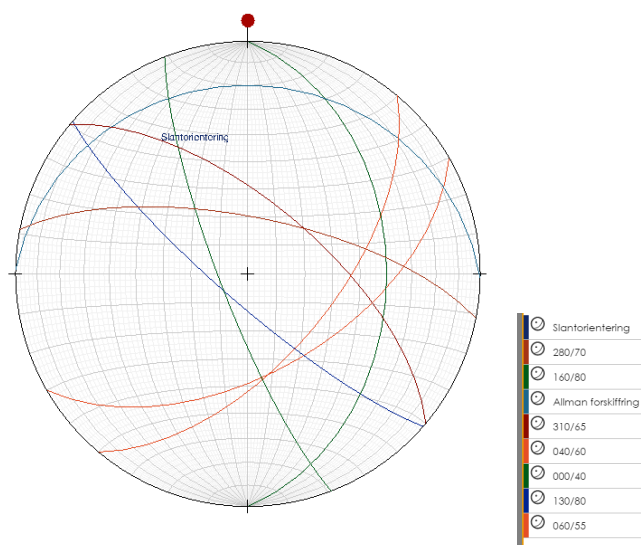
De medelbranta och branta sprickorna kan orsaka instabilitet i berget.

Bild 4. Stereografisk projektion som visar plan till dominerande sprickriktningar (9 st.), undre hemisfären, Schmidt nät. Släntens riktning inkluderad.

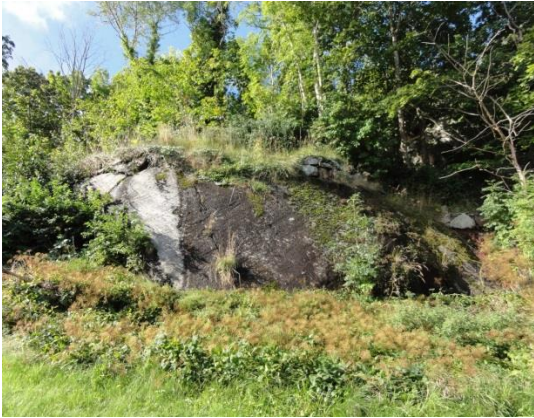
Bild 1. Slänt bakom Societetshuset
