# ARÖD – ÖVERSIKTLIG UTREDNING

PM Trafik

Kungälv kommun

04 - 2006

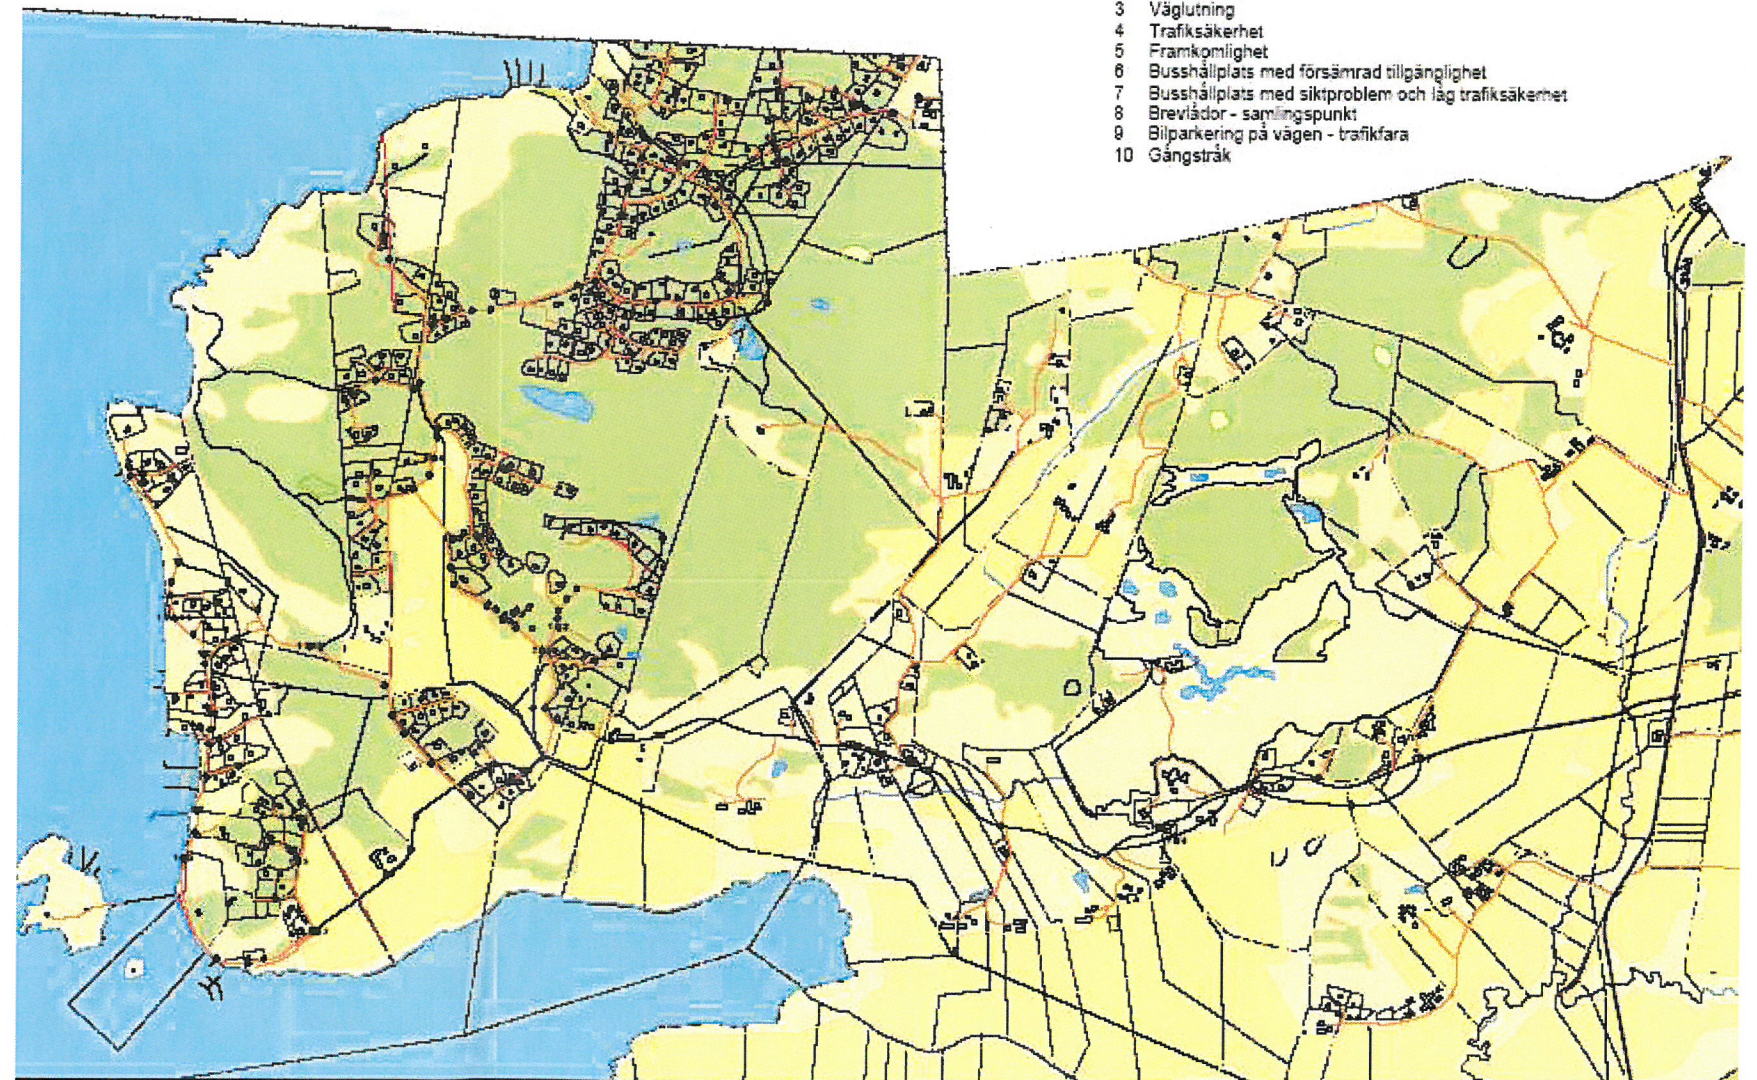
## Vägutredning

På kartan redovisas resultatet från fältinventeringen. Kartmaterialet har erhållits från Kungälv kommun. Den exakta utbredningen eller storleken på problemet framgår inte av markeringen på kartan. I vissa fall där problem är utspridda på en längre del av vägen så har detta markerats med en klammer som har försetts med koder för de aktuella problemen.

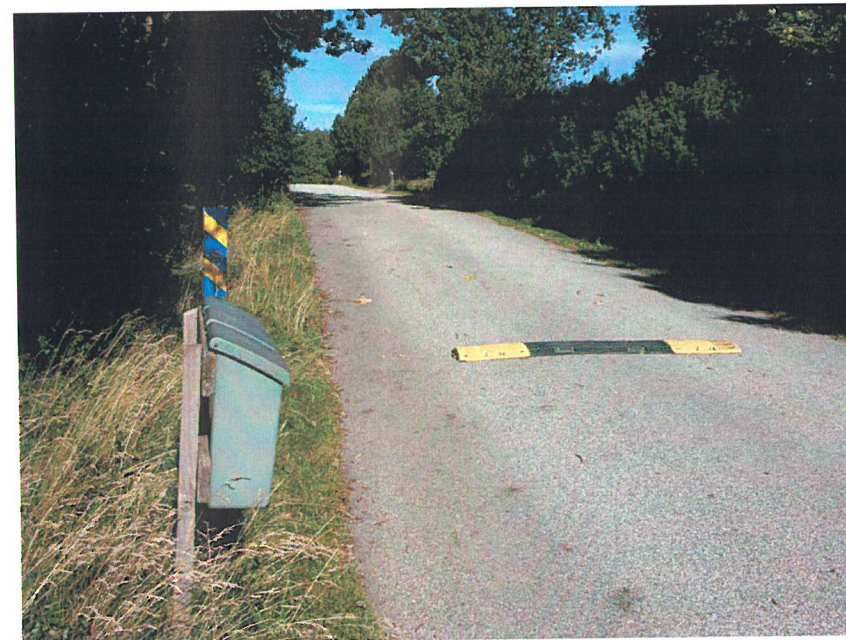
På bilden nedan syns bra exempel på enklare gupp som finns i området och som fungerar alldeles utmärkt. Guppen kan dessutom tas bort under vintertid för att förenkla för snöröjningen.
