# DETALJPLAN BALJAN 1 M.FL., YTTERBY

MARKTEKNISK UNDERSÖKNINGSRAPPORT (MUR) GEOTEKNIK

PM GEOTEKNIK FÖR DETALJPLAN

PM BERGTEKNIK

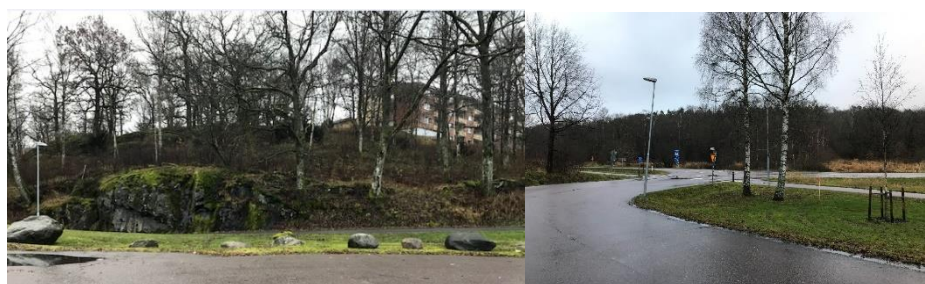
De norra och västra delarna av området har en varierande topografi med både skogbeväxt fastmark med berg i dagen och ett låglänt område med grönområden och befintliga gator, se Figur 3. Den västra delen av området utgörs i norr av slänter med skogsmark och ställvis berg i dagen och i söder av grässlänter. Släntlutningen är brantast i söder, med en medellutning på ca 1:5 till 1:6, för att sedan flackas ut norrut till en medellutning på ca 1:8, se Figur 4.

Figur 3. Topografi i de nordliga delarna av området (COWI AB, 2019-11-19)

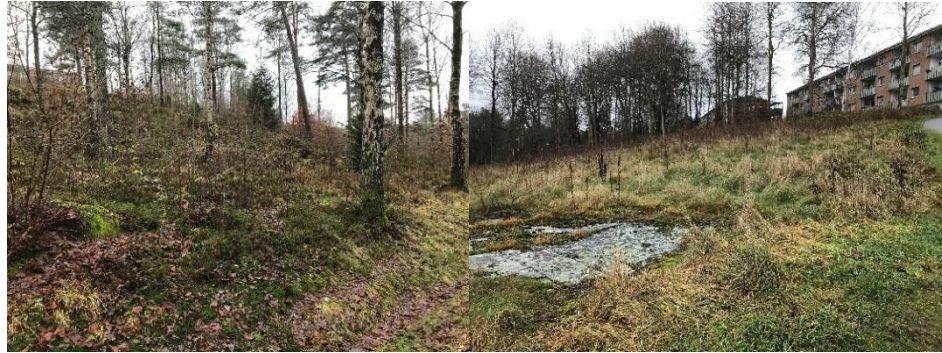
Figur 4. Områdets västra kant

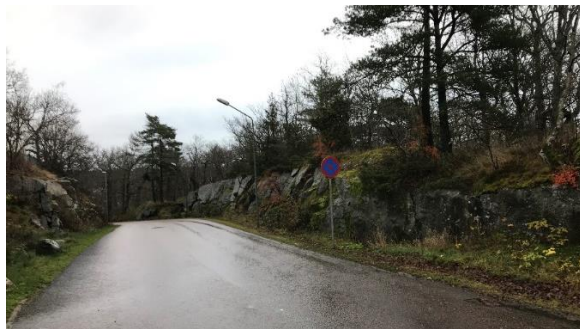
Områdets östra och södra del utgörs av en lokalgata som kantas av skogsmark med stor förekomst av berg i dagen. Söder om gatan sluttar terrängen nedåt mot Bohusbanan och befintlig bebyggelse. Vid gatan uppgår markytans nivå till ca +32 och vid släntfot till ca +22, se Figur 5. I områdets sydostligaste del finns branta bergsslänter med ställvis berg i dagen och mindre hållar inom skogsmark. I denna del av undersökningsområdet planeras en gångstig ner mot Ytterby station, se Figur 6.

Figur 5. Lokalgatan med berg i dagen, foto taget vid den sydöstligaste byggnaden åt nordost (COWI AB, 2019-11-19)

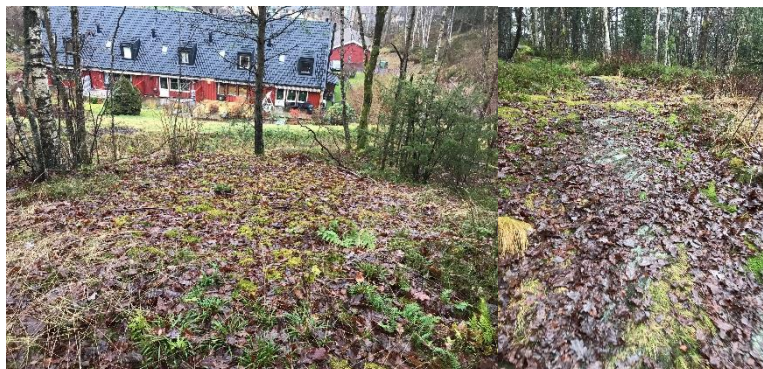
Figur 6. Topografi i de sydostliga delarna av området. Brant slänt samt skogsmark och berghäll (COWI AB, 2019-11-19)

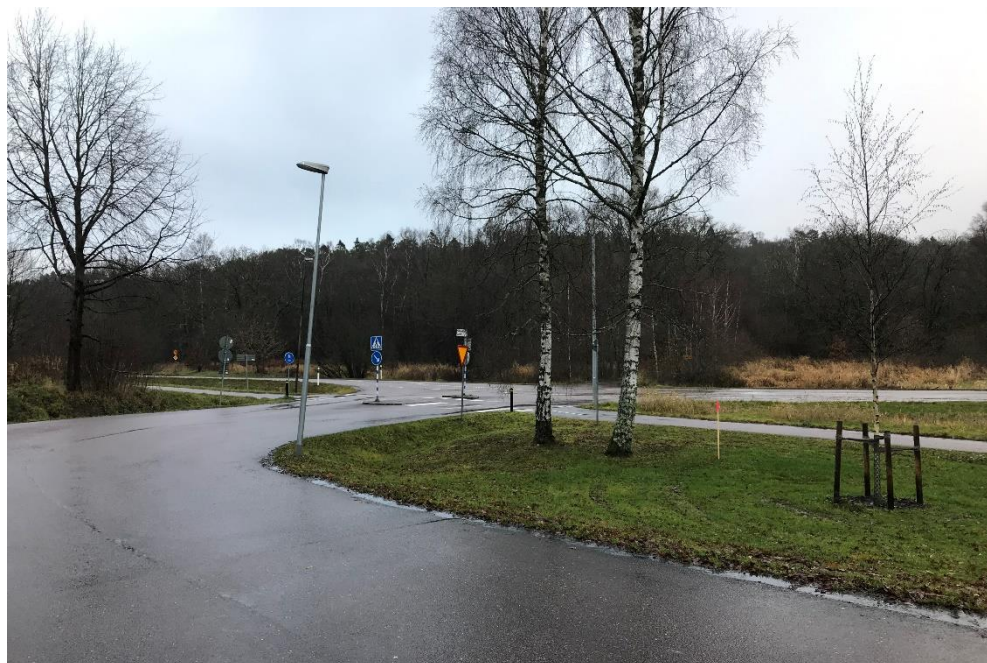
Vid infarten till området och korsningen med väg 168 (Marstrandsvägen) är markytan plan och utgörs av en asfalterad väg, en gångväg och ett mindre grönområde, se Figur 6. Inom området varierar markytans nivå mellan ca +11 och +12.

Figur 6. Korsning väg 168 (Marstrandsvägen), foto taget mot nordost (COWI AB, 2019-11-19).

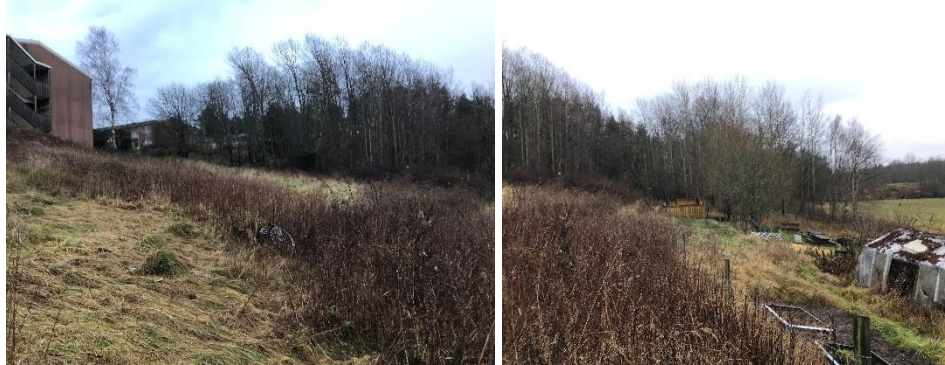
I nordväst finns en grässlånt från den befintliga bebyggelsen ner mot åkermarken i väster, se Figur 11. Markytan längs slänten har en lutning på ca 1:5–1:6 där markytans nivå vid den befintliga bebyggelsen uppgår till +35 och vid åkermarken till +25. Block återfinns i markytan.

Figur 11. Slänten från befintlig bebyggelse i öster mot åkermarken i väster. Foto taget mot söder (COWI 2019-11-19).

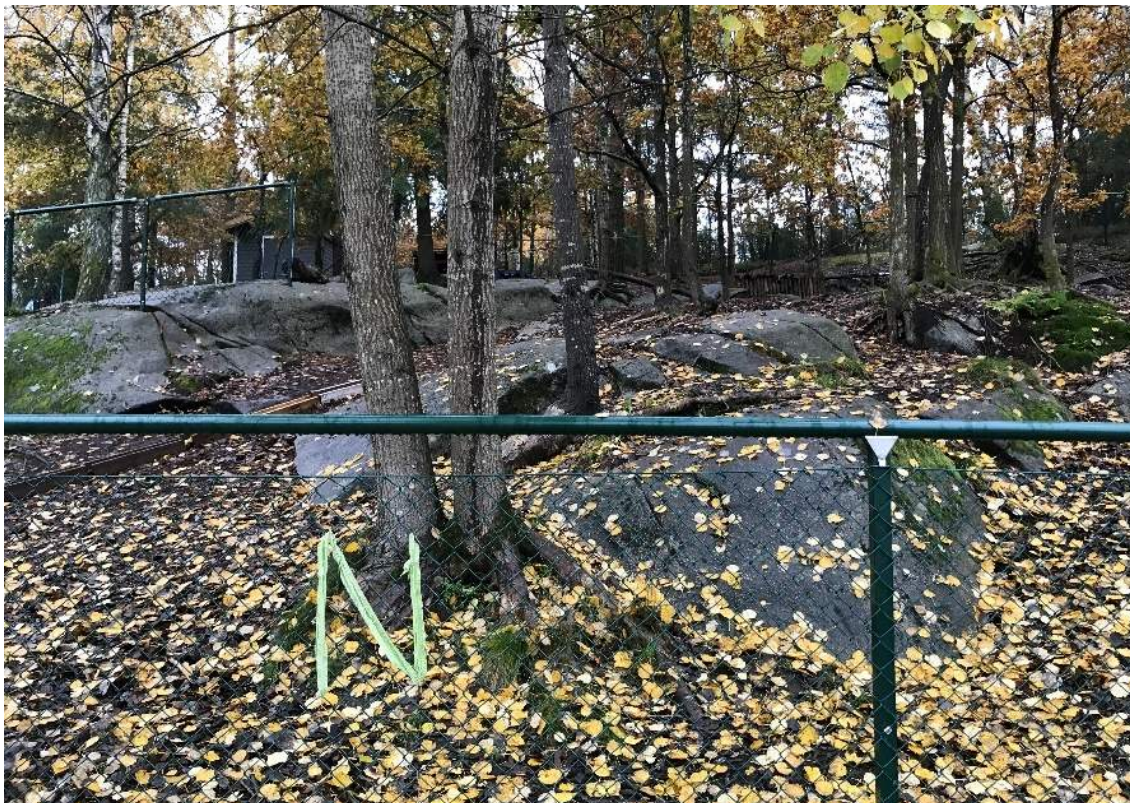
*Figur 8. Inne på förskolans område samt österut längs parkeringen observerades berg i dagen som väl rundade hällar.*

Förskoleområdet präglas av tunt jordtäckte på berg och berg i dagen. Berget förekommer som rundhällar Figur 8. Parkeringytan belägen österut har berg i dagen längsgående den södra delen, samma typ av bergytor påträffas längs vägen som passerar genom området, Hällebergsgatan (Figur 13). Berget är sprängt och har en hög frekvens av sprickor relaterade till tidigare sprängningsarbeten. Inga blockutfall observerades, andel sprickor och sprickriktningen bedömdes däremot ogynnsam för närliggande infrastruktur (Figur 14).
