# Annero, Åseberget och Komarken

## PM Grundläggningsförutsättningar och byggbarhet

Uppdragsnr: 108 04 31 Version: 1 Datum: 2022-09-01

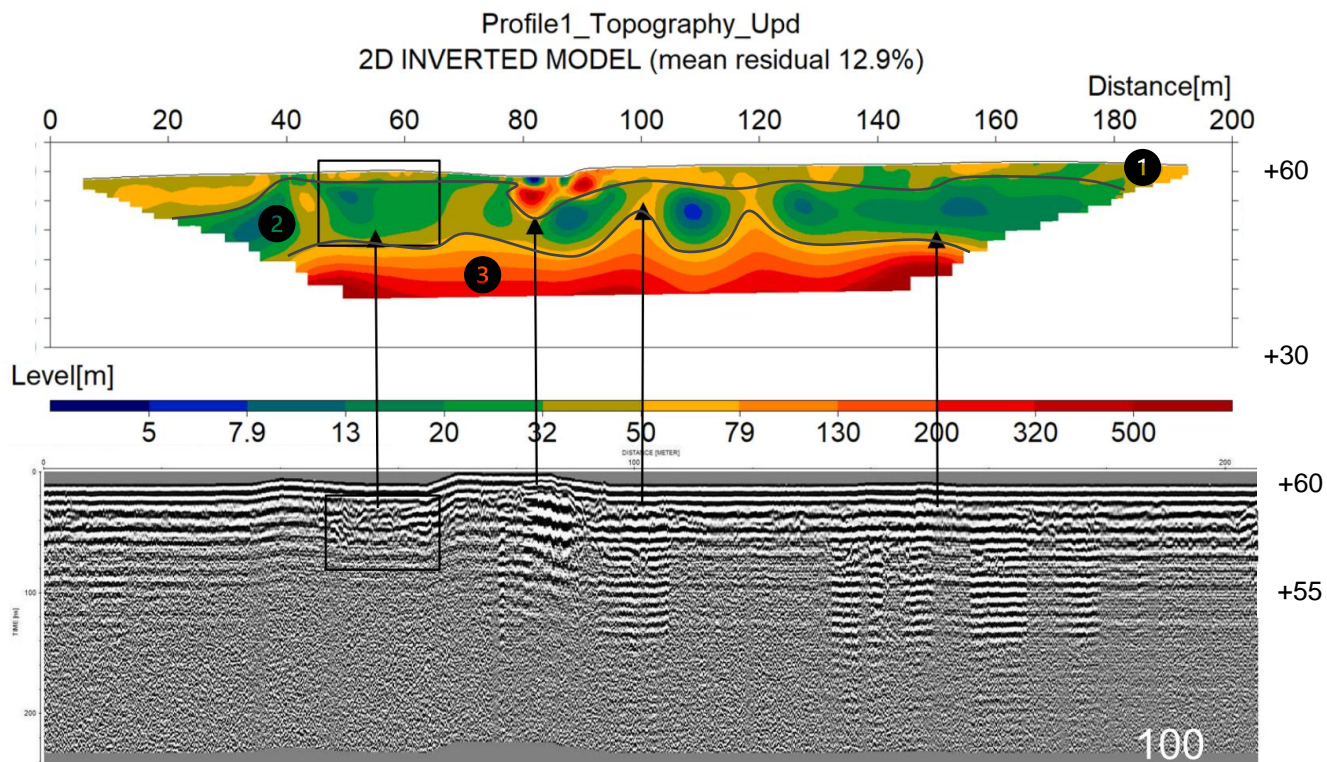
Figur 7. Profile 1: Överst ERT-resultat, underst radargram (100 MHz-antenner). 1. Torrare, grövre material, 2. I huvudsak lera, högre resistivitet kan innebära ökad frekvens av block och sten. 3. Berg.

Åsebergssområdets jordartsgeologi domineras i ytan helt av fyllnadsmaterial enligt SGUs kartmaterial och WSPs borrhningar (2022b). Borrhningar visar att fyllnadsmaterialens mäktighet är mellan 0 och minst 24 meter i de jordfyllda delarna. Geofysiska undersökningar (Figur 7 – Figur 9) ger en bättre sammantagen bild av jordlagren mellan borrhål. Även från dessa resultat verkar fyllnadsmassorna vara upp till ca 25 meter mäktiga. Under fyllnadsmaterialen finns lågresistiva lerlager.

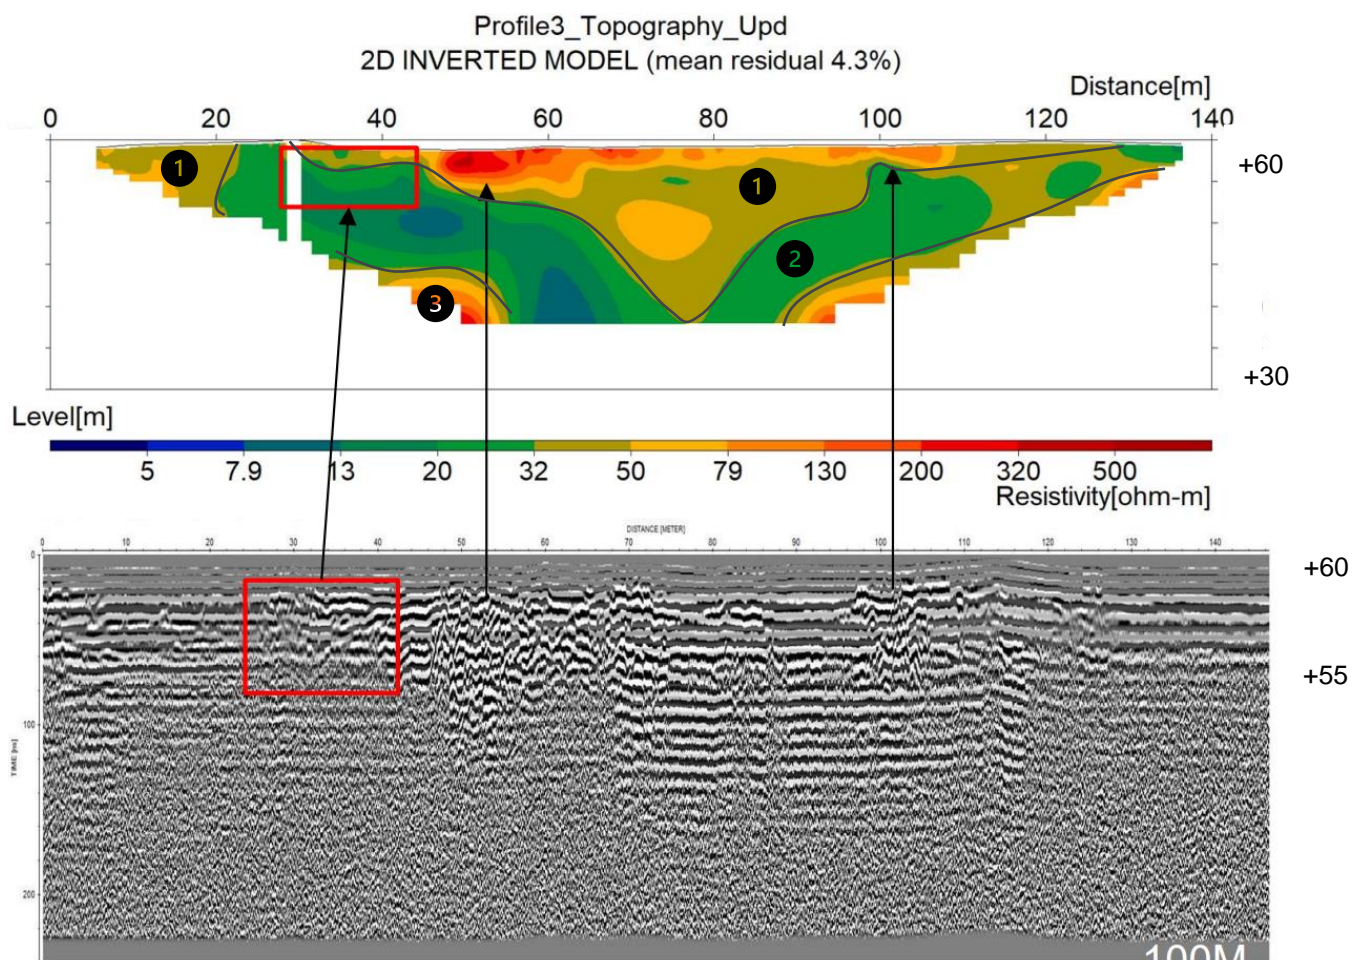
Figur 9. Profile 3: Överst ERT-resultat, underst radargram (100 MHz-antennor). 1. Torrare, grövre material, 2. I huvudsak lera, högre resistivitet kan innebära ökad frekvens av block och sten. 3. Berg.
