Kastellgården 1:380

Ytterby, Kungälv kommun
Detaljplan

Projekterings-PM/Geoteknik

Datum 2012-05-03

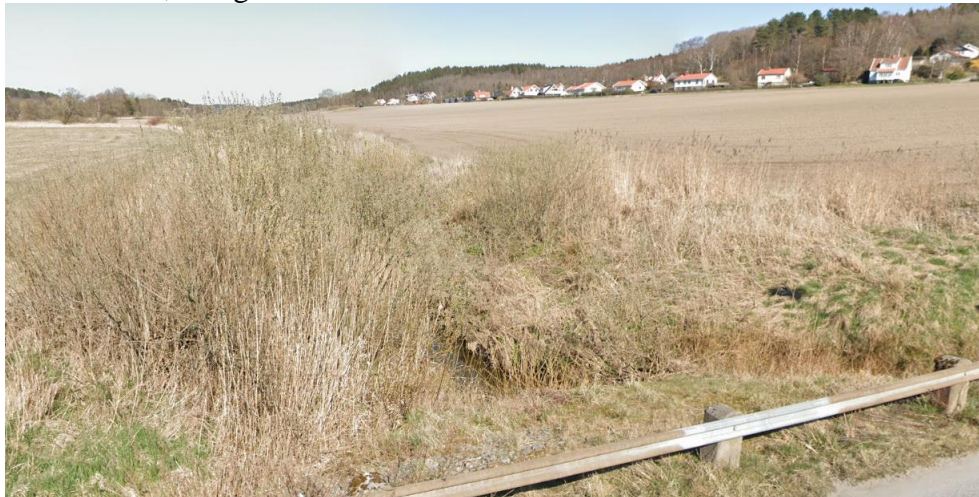
Figur 2. Dike i områdets östra delen.

Diket är i huvudsak bevuxet med vattenväxter och erosionen är liten. Vattenhastigheten i diket bedöms vara låg och till delar verkar vattnet vara stillastående, se figur 2.

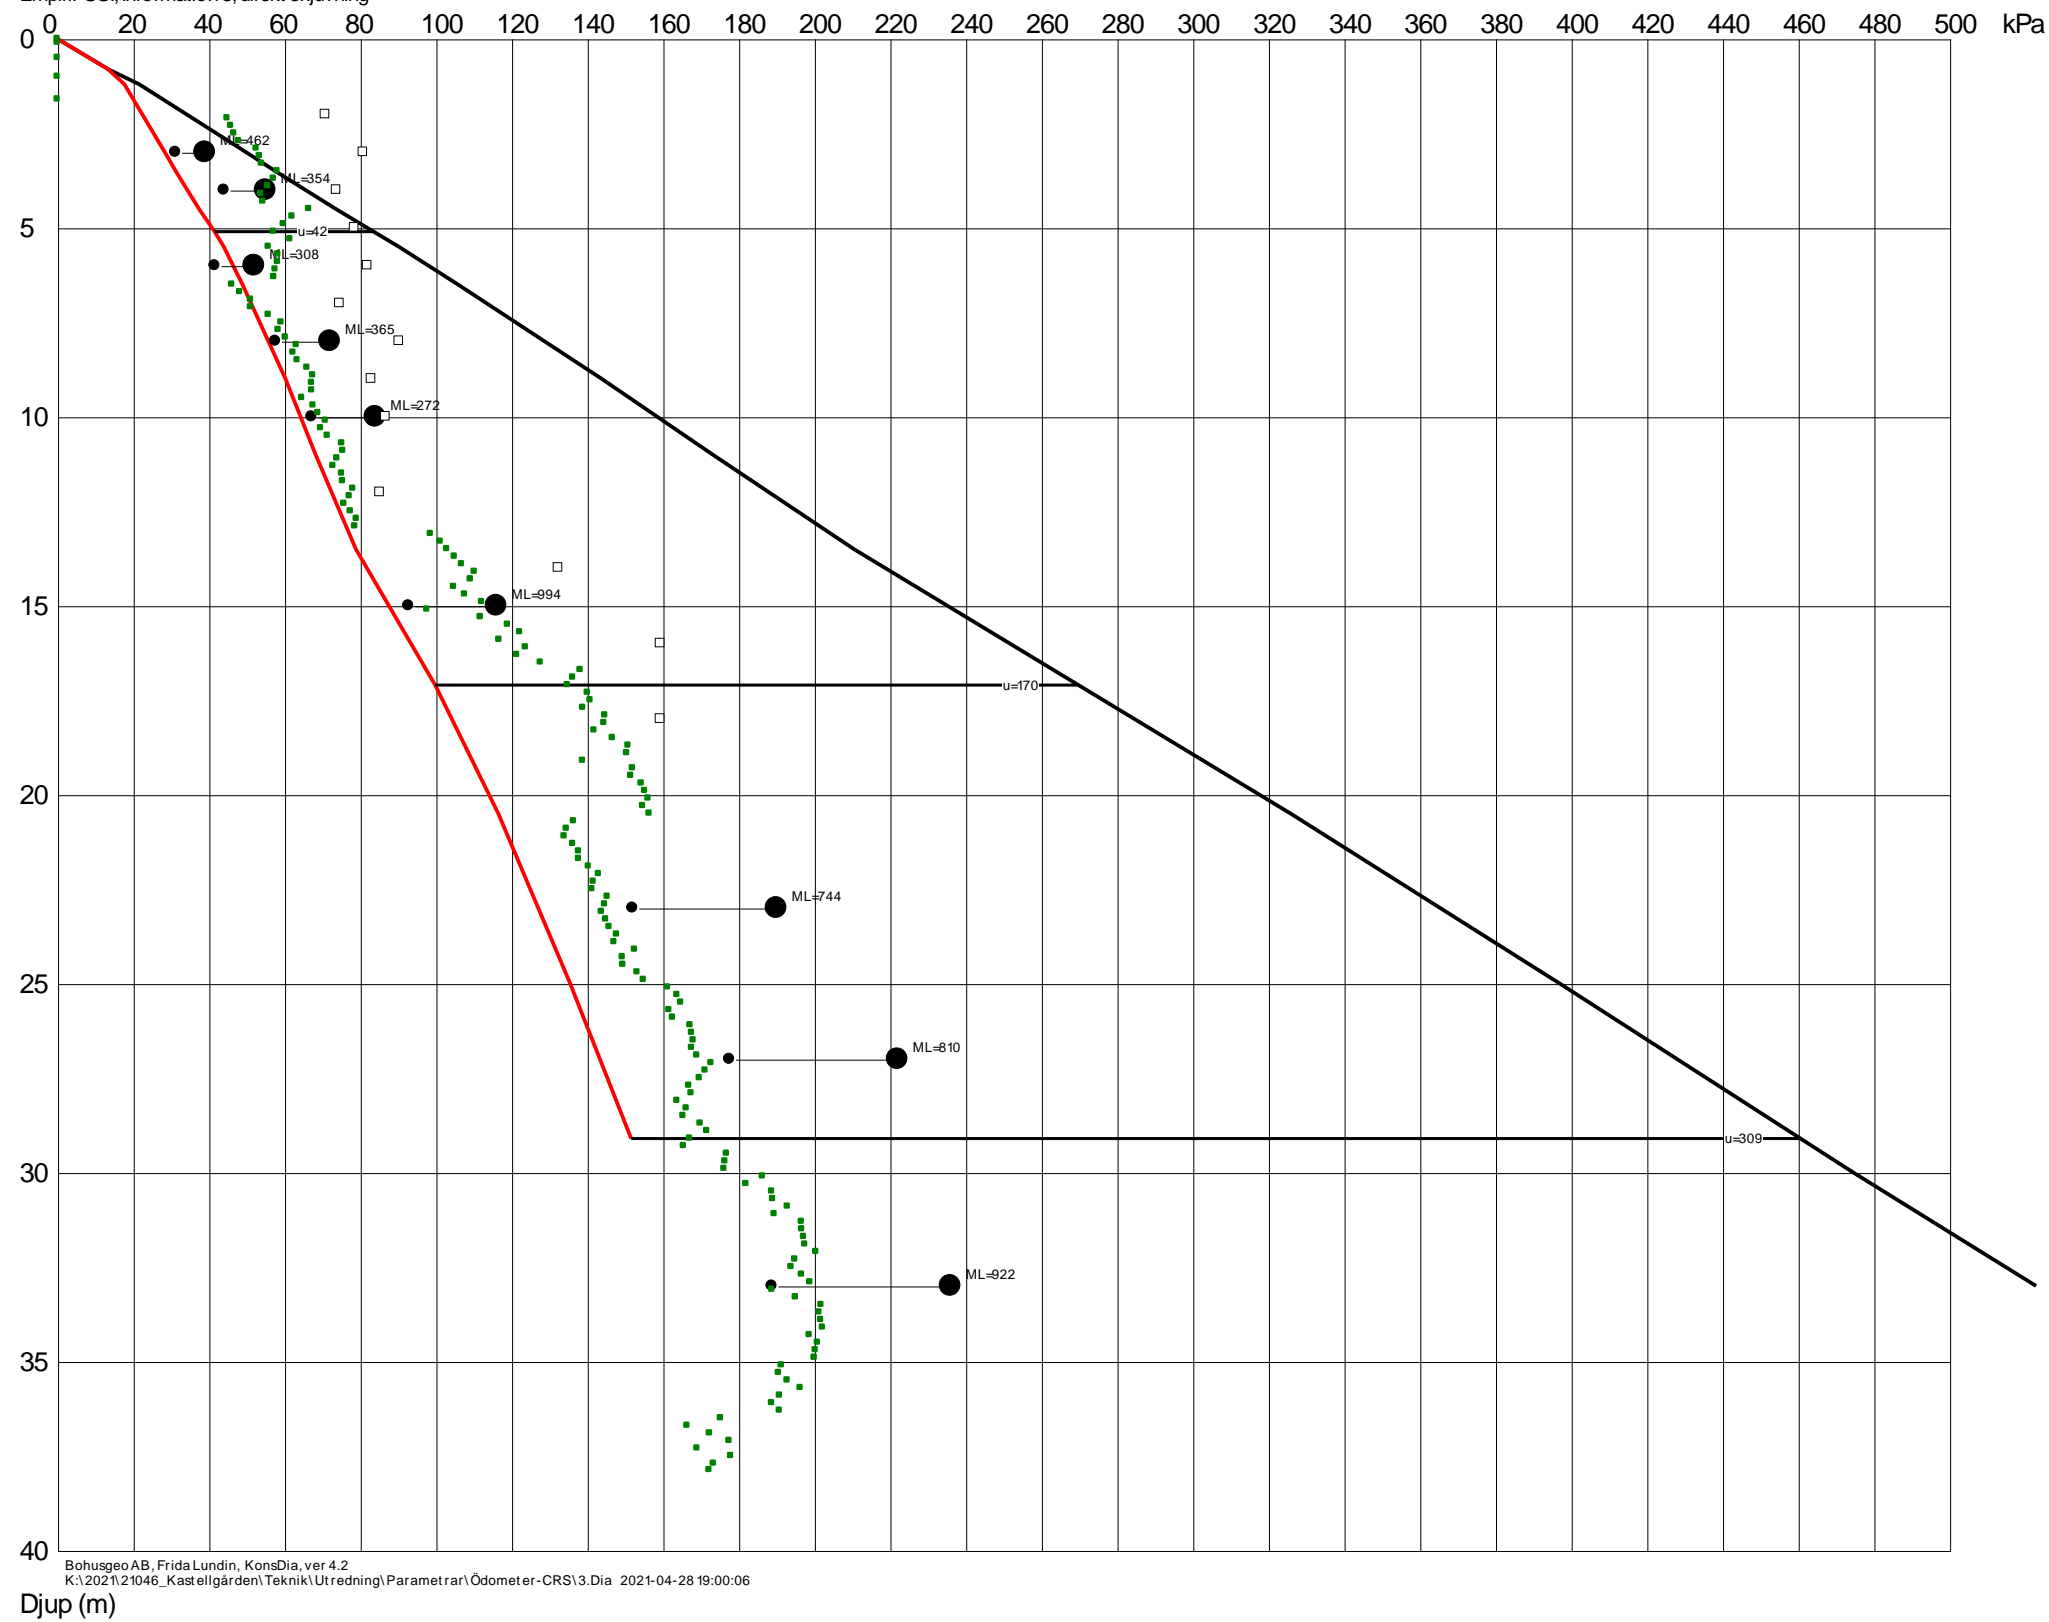
Figur 1 Konsolideringsförhållanden i punkt 3

- Totalspänning
- Effektivspänning, hydrostatisk tryckfördelning
- Effektivspänning, uppmätt portrycksfördelning
- Förkonsolideringstryck (σ'_c) enligt CRS
- 80 % av σ'_c enligt CRS ("krypgräns")
- Förkonsolideringstryck (σ'_c) empiri, CPT-sondering
- Förkonsolideringstryck (σ'_c) empiri, vingförsök

För att undersöka lerans sättningsegenskaper har kompressionsförsök typ CRS utförts. I Bilaga 2 redovisas lerans konsolideringsförhållanden i punkt 3. Leran bedöms inte kunna påföras någon belastning utan risk för långtidssättningar. Kompressionsmodulen M_L har utvärderats till 300 – 900 kPa. För grundläggning, dimensionering mm, se Grundläggning.

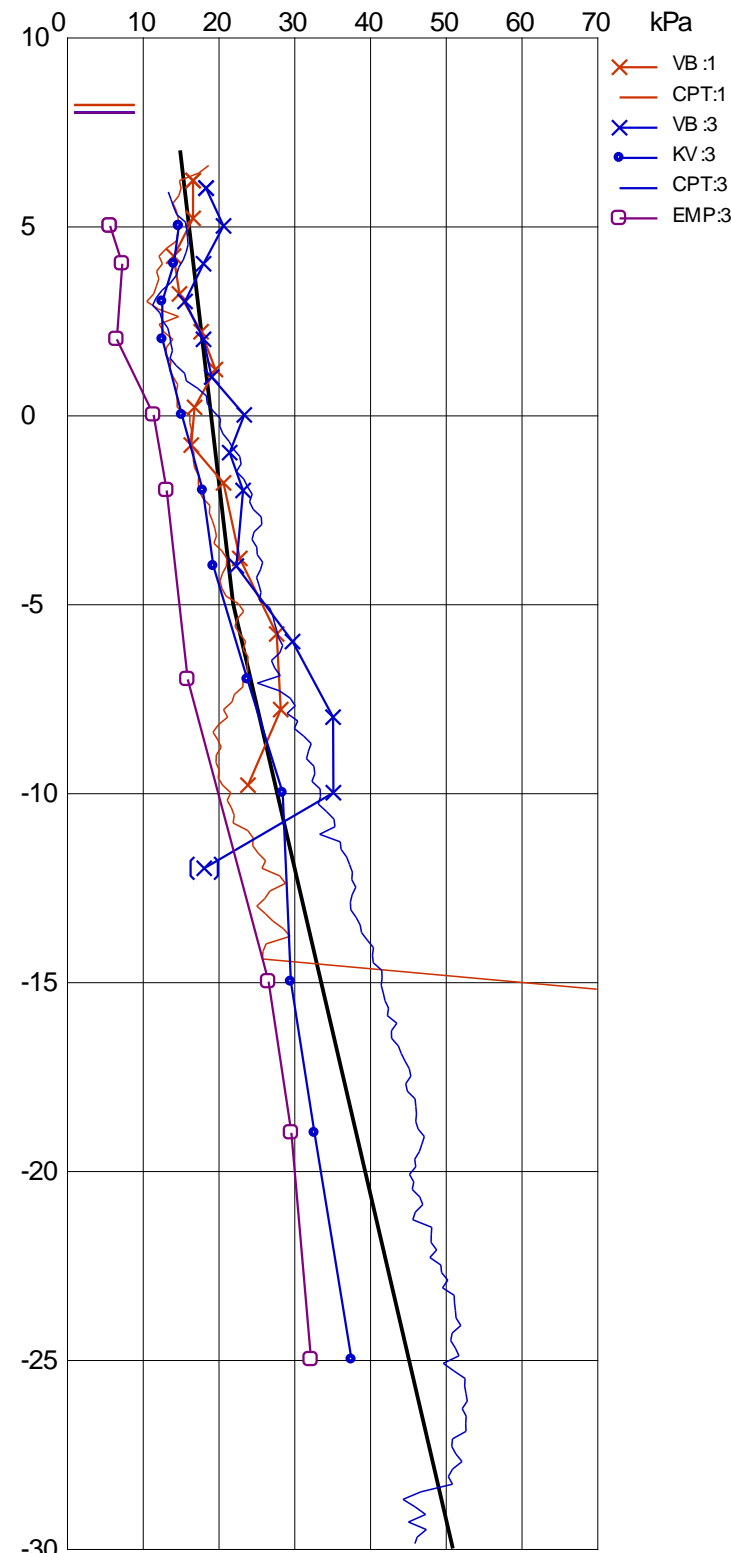
Kastellgården
21046
Ej korrigerat för WL
Ej korrigerat för OCR

Korrigerand	Korrigerande
Konflytgrän:OCR	OCR
EJ Korr.	EJ Korr.
3	
EJ Korr.	EJ Korr.
EJ Korr.	EJ Korr.
3	
EJ Korr.	EJ Korr.

Figur 3. Skjuvhållfasthetsammanställning. Okorrigerade värden.

Skjuvhållfastheten har i fält bestämts genom vingförsök och CPT-sonderingar och på laboratorium genom konförsök. Dessutom har en empirisk utvärdering med ledning av utförda CRS-försök utförts. En sammanställning av skjuvhållfastheterna redovisas bilaga 2. Den, med hänsyn till konflytgränsen och OCR, korrigerade skjuvhållfastheten uppgår till mellan ca 12 och 40 kPa.
