Uppdrag: Detaljplan Halltorp 2:4, Kode

Projekterings PM Geoteknik

Datum: 2021-12-06

Uppdragsnummer: 207503

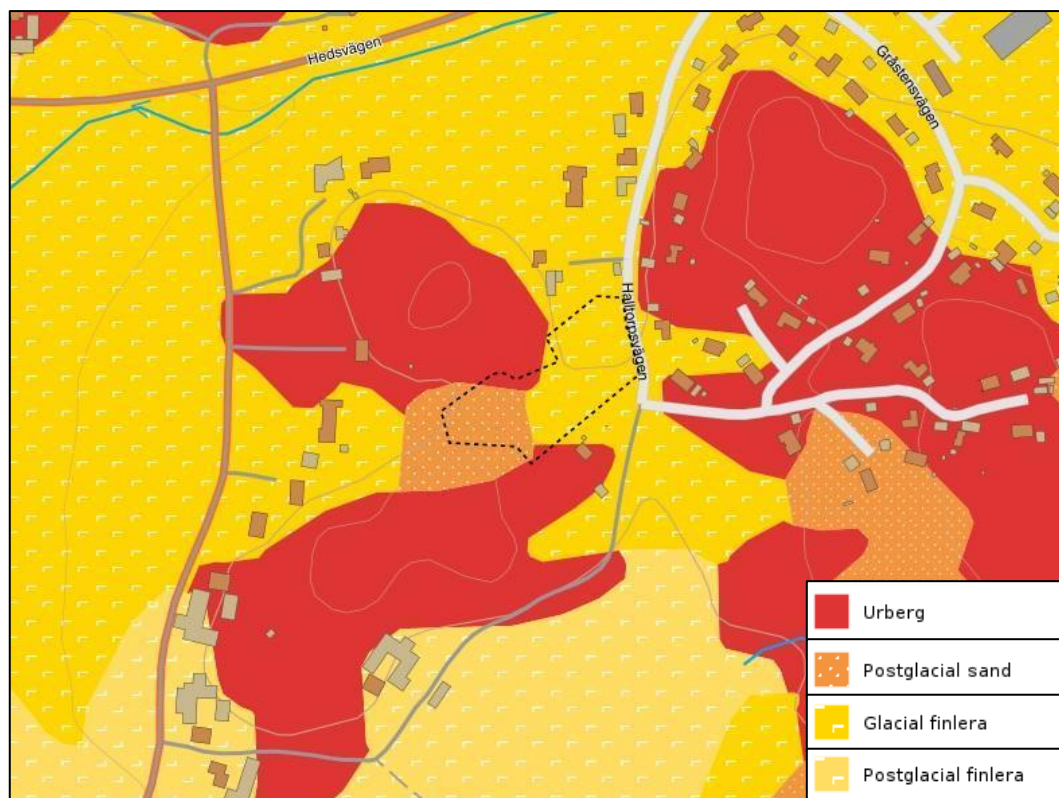
Figur 5.3 Urklipp från SGU:s jordartskarta (Hämtade 2021-11-22), streckad svart markering redovisar detaljplaneområdet.

Enligt SGU:s jordartskarta bedöms de naturligt lagrade, ytliga jordlagren inom undersökt område generellt utgöras av glacial finlera och postglacial finlera. Norr och söder om detaljplaneområdets sydvästra delar förekommer även postglacial sand. Leran bedöms vila ovanpå ett friktionslager som i sin tur vilar på berg.
