PROVTAGNINGSP  
INFÖR FRAMTAGANDE AV  
DETALJPLAN FÖR  
ARENAOMRÅDE VID  
YTTERN

KUNGÄLVS KOMMUN  
2022-02-02

ENSUCON

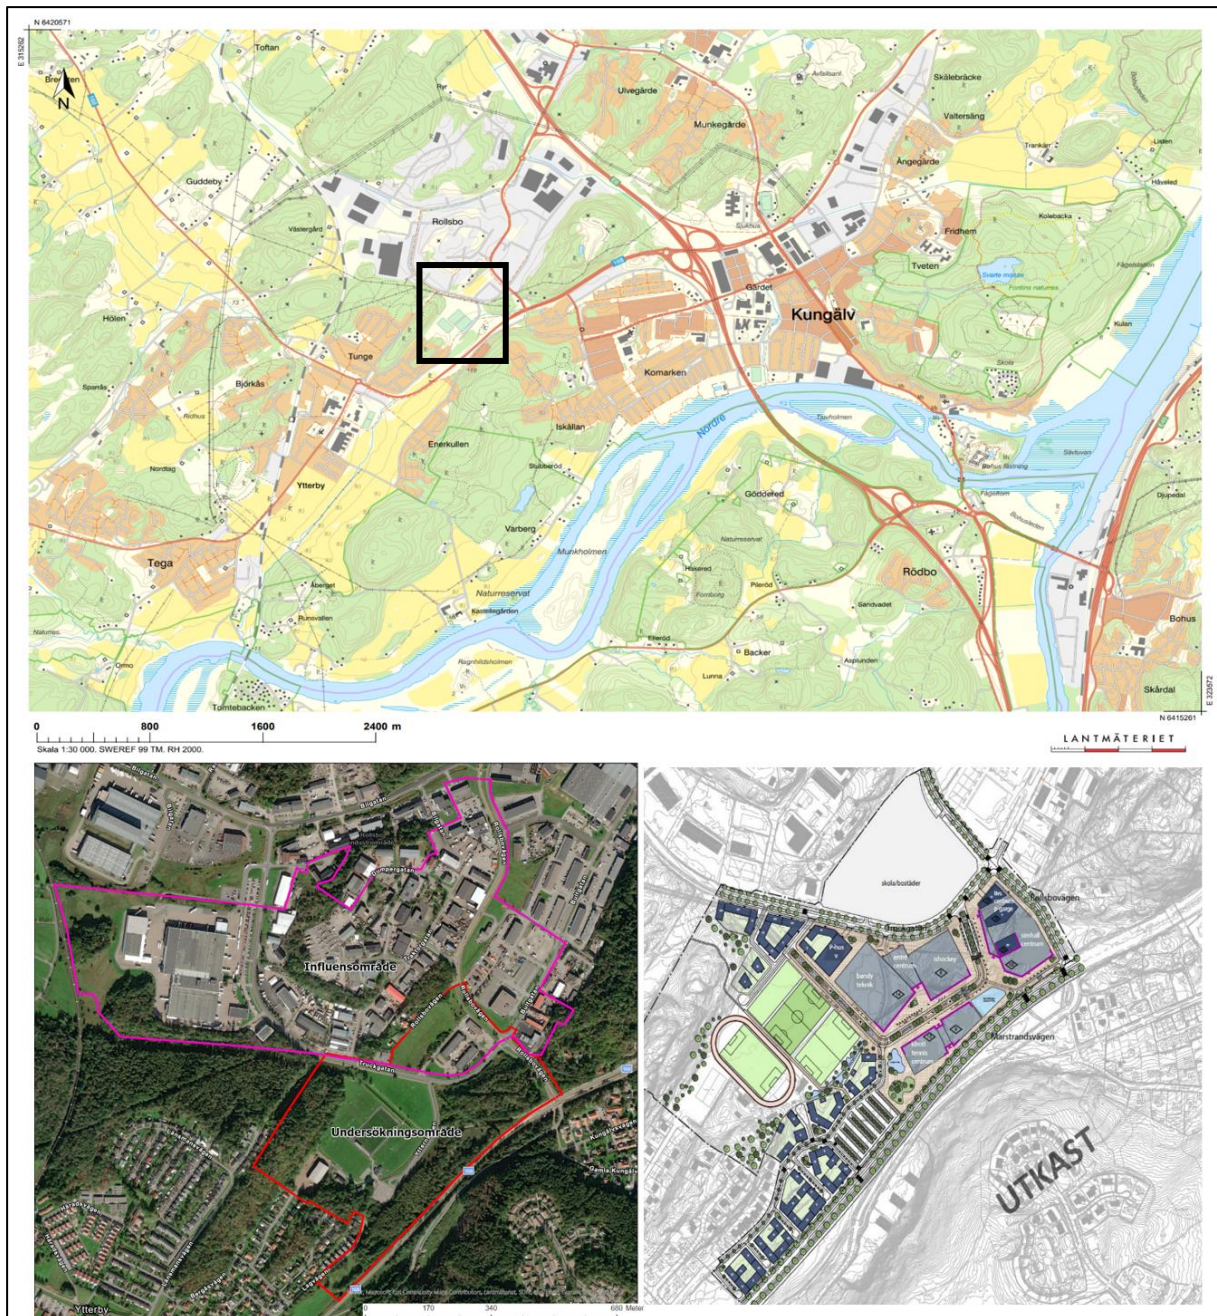
Figur 1. Högst upp: Översiktskarta över Kungälv. Undersökningsområdet är ungefärligt markerat med svart figur (Lantmäteriet, 2021).  
 Längst ned till vänster: Flygfoto med undersökningsområdet inom röd figur och influensområdet inom rosa figur (Lantmäteriet, 2021)  
 Längst ned till höger: Illustrationsplan över framtida exploatering av undersökningsområdet; etapp 1, 2 och 3 (Kungälv kommun, 2021).

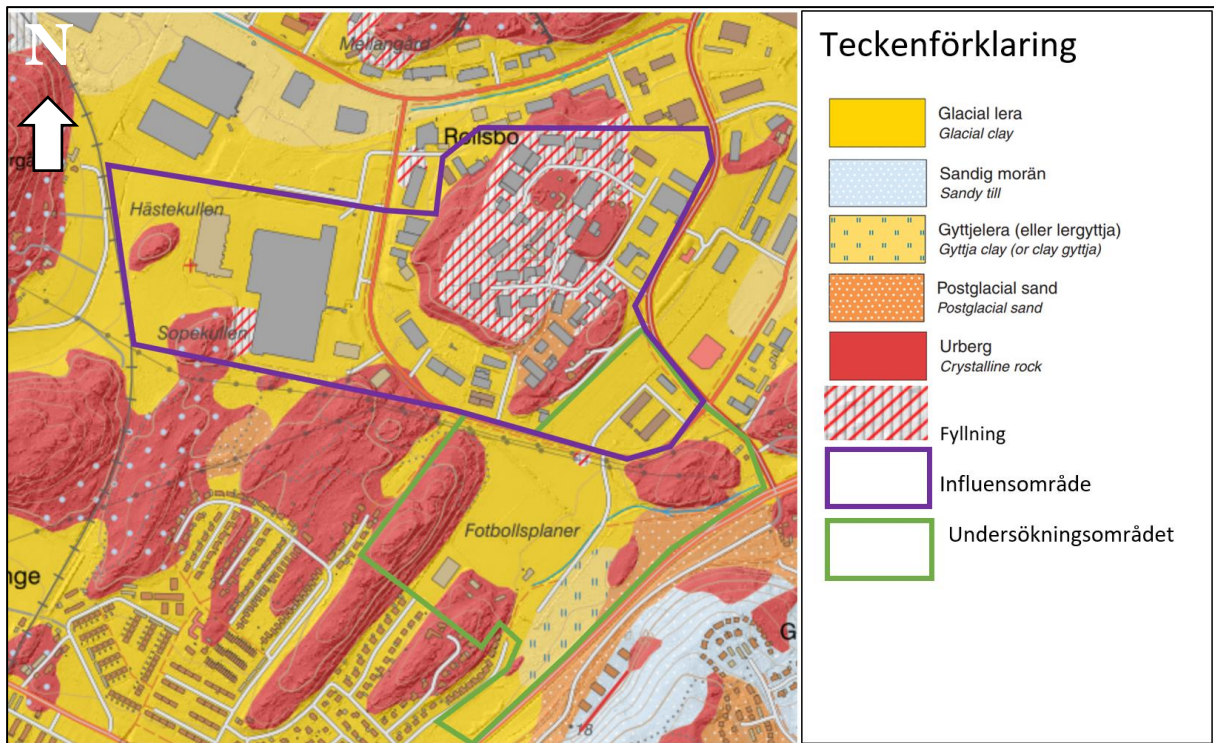
Figur 3, Jordarter inom området enligt SGU:s jordartskarta. Undersökningsområdet är markerat med grön figur och influensområdet i lila.

Undersökningsområdet består av en dalgång, omgärdat av höjder (berg i dagen under ett tunt jordtäckte) både i nordväst och sydöst. Enligt Sveriges geologiska undersöknings (SGU) jordartskarta 1:25 000–1:100 000 (SGU, 2021a) består det översta jordlagret i undersökningsområdet främst av glacial lera i dalgången samt gyttjelera och postglacial sand i sydöst, se Figur 3.

Enligt Sveriges geologiska undersöknings (SGU) jordartskarta 1:25 000–1:100 000 (SGU, 2021a) består jordlagret i den västra delen av influensområdet främst av lera. I den norra och centrala delen återfinns berg i dagen, fyllning och postglacial sand, se Figur 3.

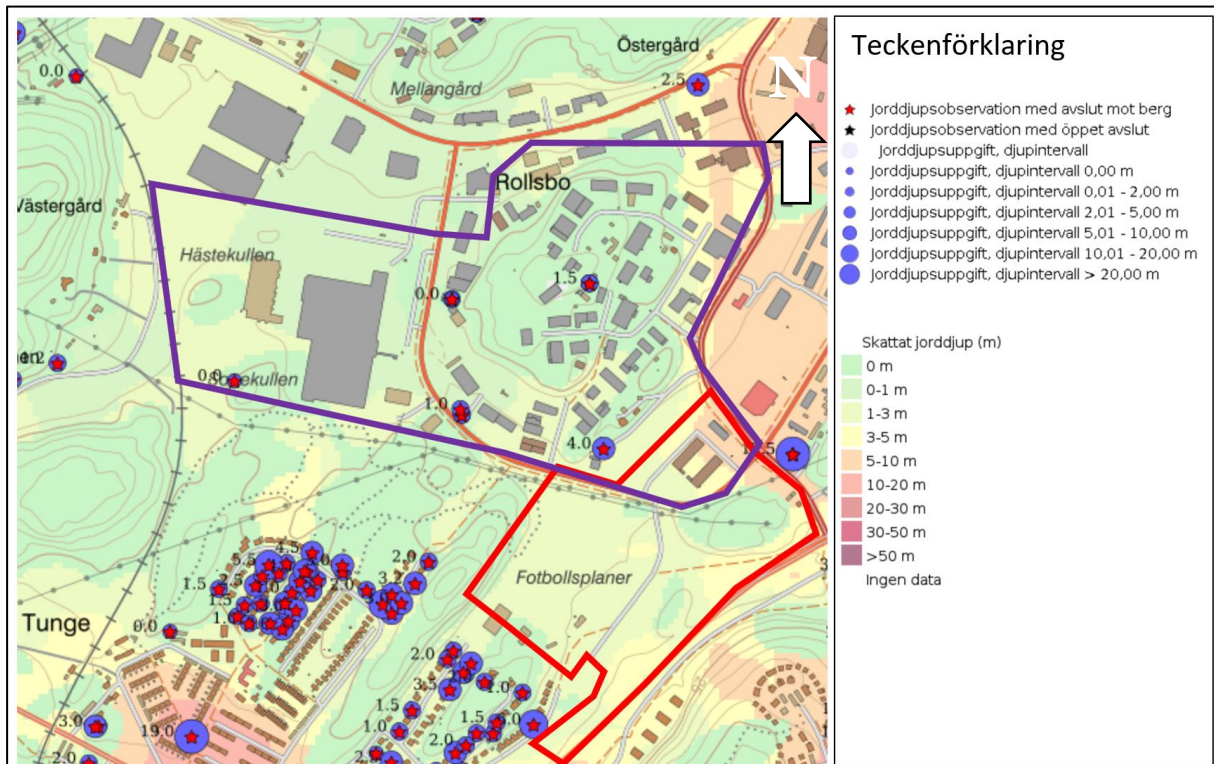
Figur 4, Jorddjup inom området enligt SGU:s jordartskarta. Undersökningsområdet är markerat med röd figur och influensområdet i lila.

Enligt SGU:s jorddjupskarta (SGU, 2021b) bedöms jordartslagren ha en mäktighet på cirka 0 - 5 meter, se Figur 4.

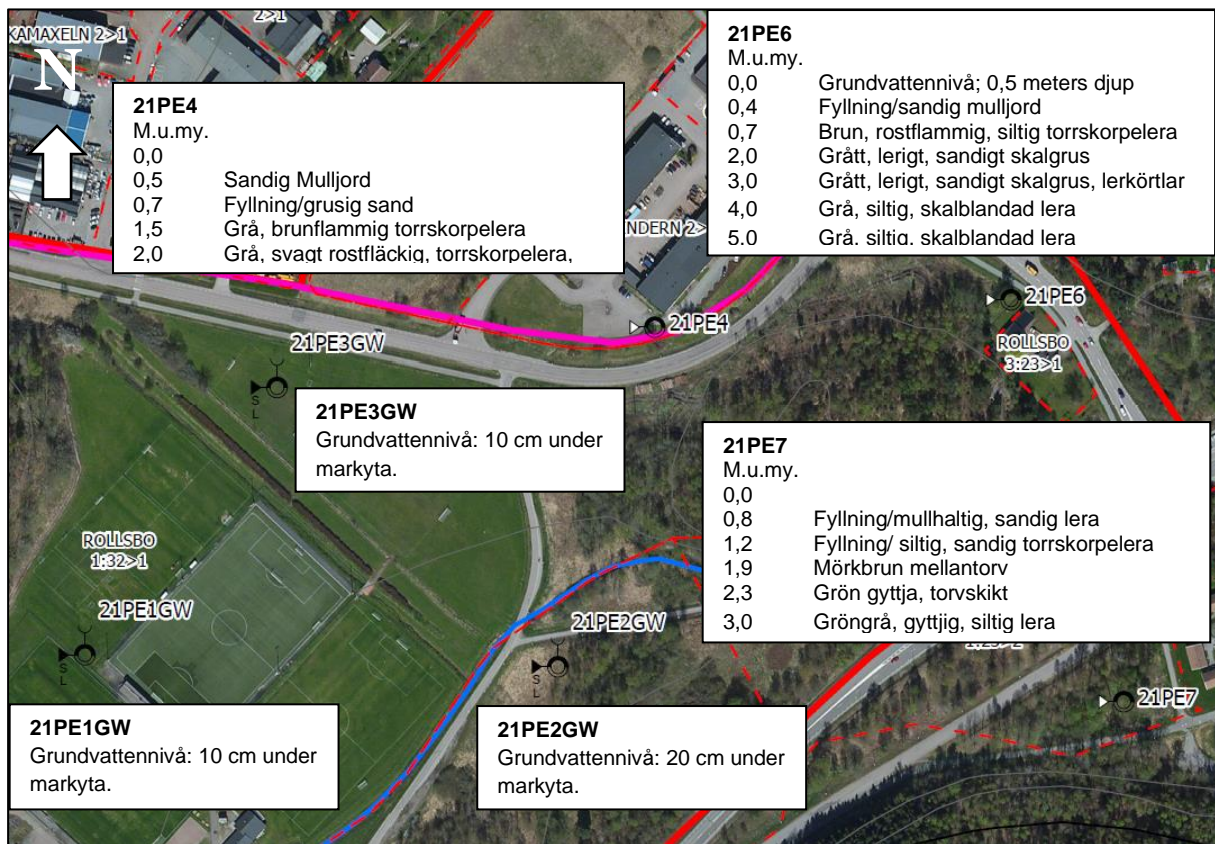
Figur 5. Jordartsanalys samt installation av grundvattenrör genomförd av PE Teknik & Arkitektur AB 2021.

På uppdrag av Kungälv kommun genomförde PE Teknik & Arkitektur AB 2021 en geoteknisk undersökning av undersökningsområdet (PE Teknik & Arkitektur AB, 2021). Inom ramen för denna genomförde jordartsanalys i två provpunkter i undersökningsområdets norra del samt i en provpunkt strax öster om detsamma. Se Figur 5 för att lokalisera provpunkternas lägen samt resultatet av jordartsanalysen.

Inom ramen för PE Teknik & Arkitektur AB geoteknisk undersökning av undersökningsområdet 2021 installerades tre grundvattenrör inom området. Grundvattennivån uppmättes i dessa och befanns vara mycket ytlig. Se Figur 5 för placering av grundvattenrör samt uppmätt grundvattennivå i respektive rör.

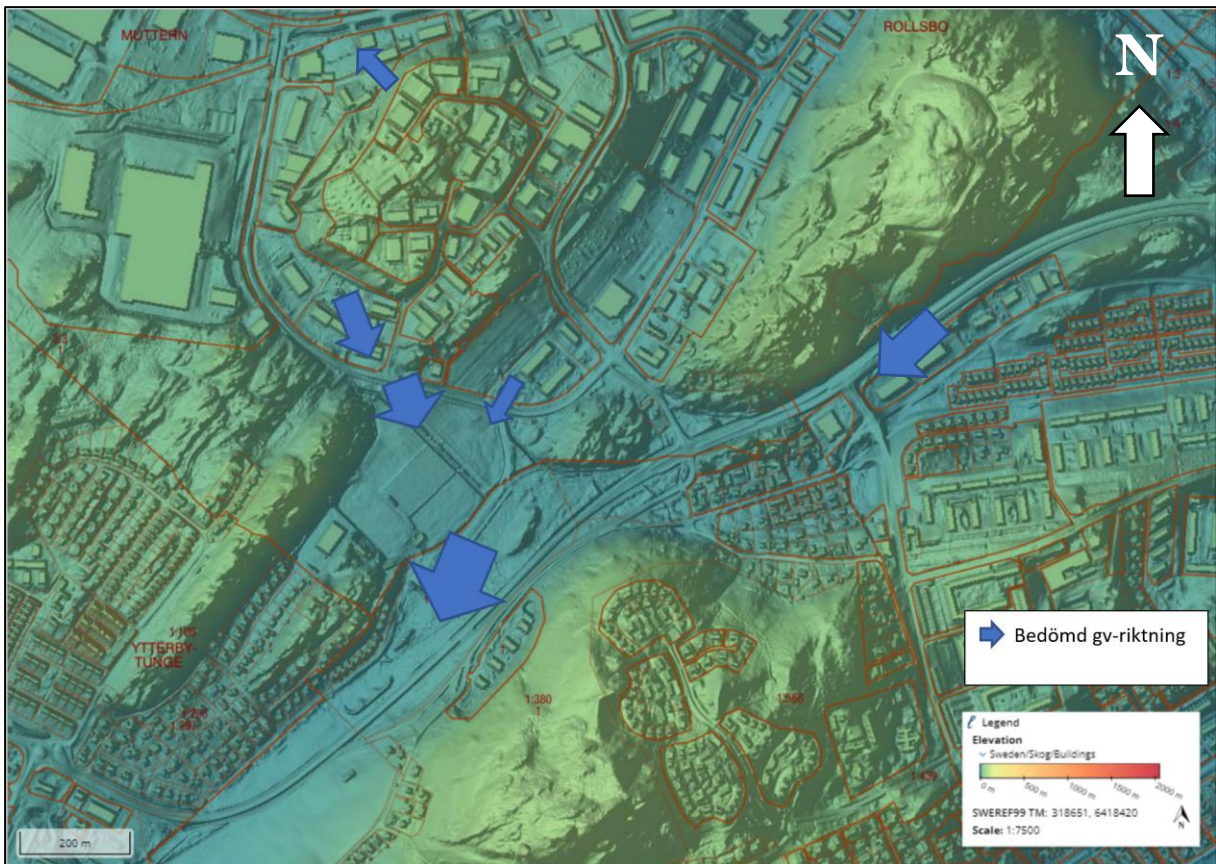
Figur 6. Bedömd grundvattenriktning i undersökningsområdet. Modifierad topografisk karta från Scalgo (SCALGO, 2021).

Baserat på topografin, omgivande berg och vattendrag bedöms grundvattnets strömningsriktning följa dalgången i sydvästlig riktning mot Kyrkebäcken och därefter mot Nordre Älv.

Uppskattad strömriktning i influensområdet är sydlig mot undersökningsområdet, förutom i den nordligaste delen, då en vattendelare förmodligen återfinns på höjden i mitten av området, se Figur 6.

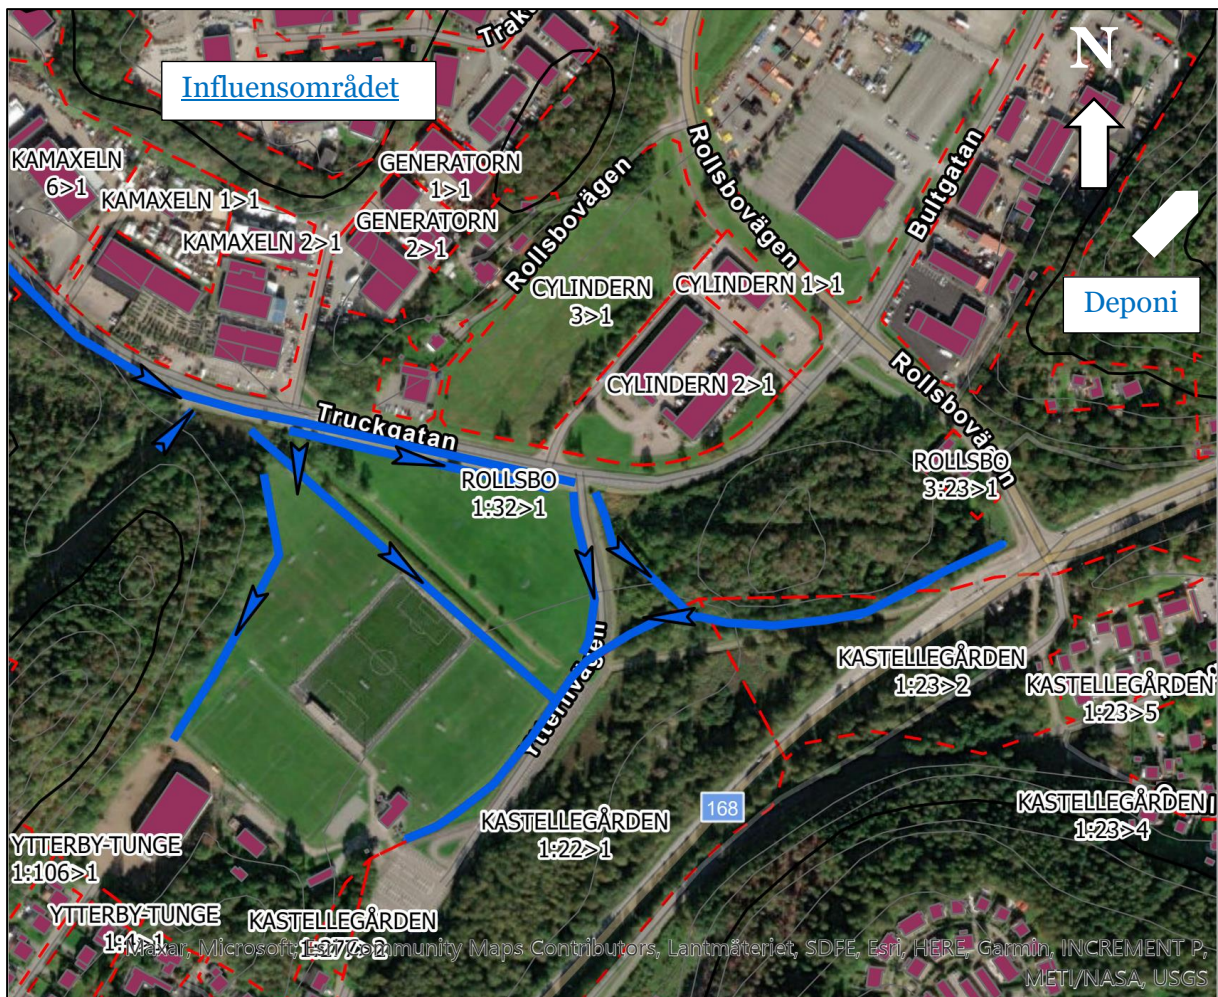
Figur 7. Befintliga diken i anslutning till undersökningsområdet illustrerade i blått. Pilarna indikerar bedömd strömningsriktning.

Flera diken återfinns i undersökningsområdet. Dessa avvattnar förutom influensområdet i norr, även områden åt öst och nordöst, se Figur 7. Under Ensucons platsbesök 21 oktober 2021 noterades stort vattenflöde i diken efter några dagars regn.

Ytvatten som bildas i deponin nordväst om undersökningsområdet bedöms delvis hamna i diken som rinner med sydvästlig riktning in i undersökningsområdet, se Figur 7.

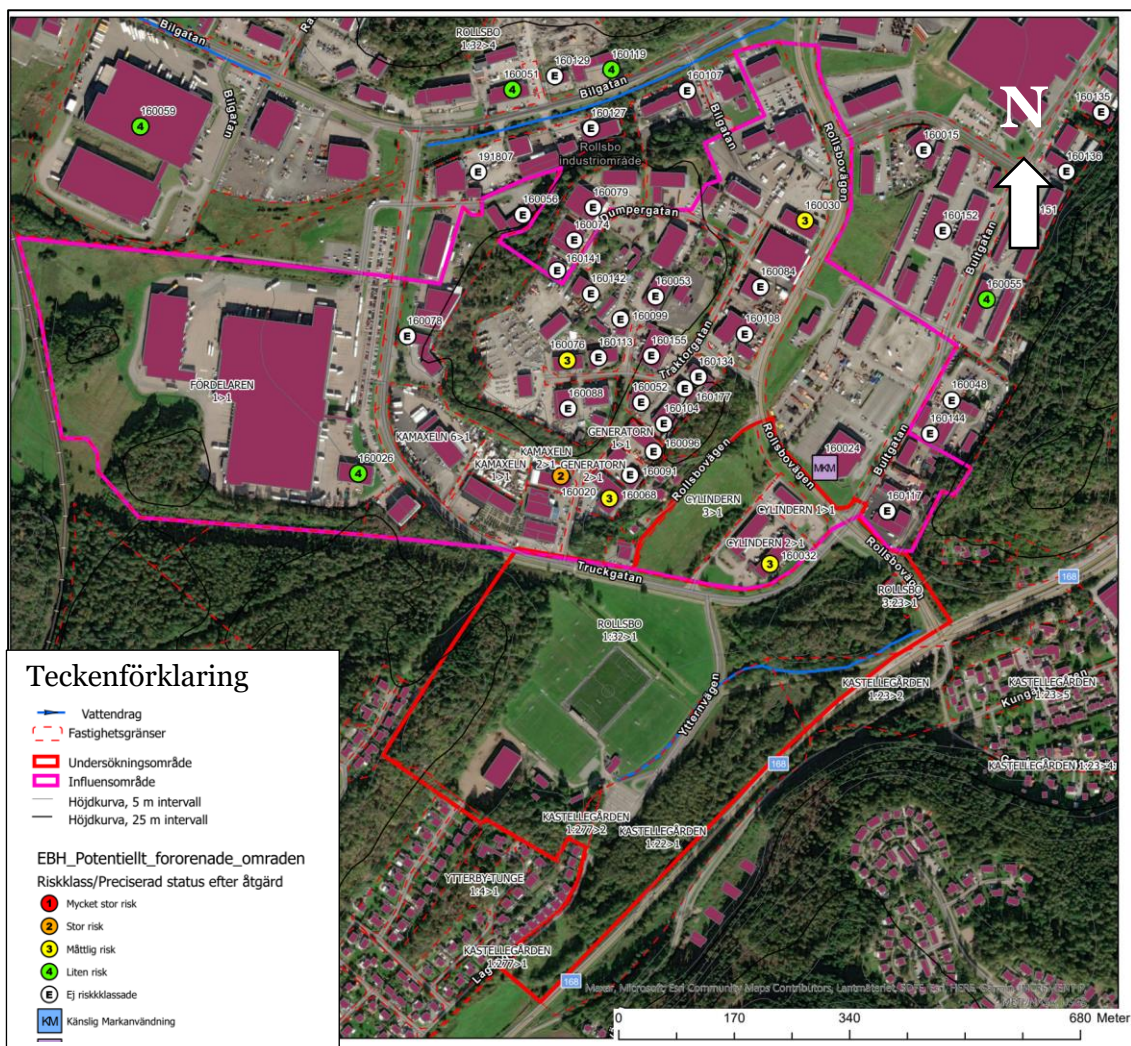
Figur 11. MIFO-objekt från influensområdet (Rollsbo industriområde) som har sammanställts i denna undersökning (Länstyrelsen, 2021).

Inom ramen för aktuell undersökning har information från MIFO-objekten inom undersökningsområdet såväl som influensområdet sammanställts, se Figur 11.

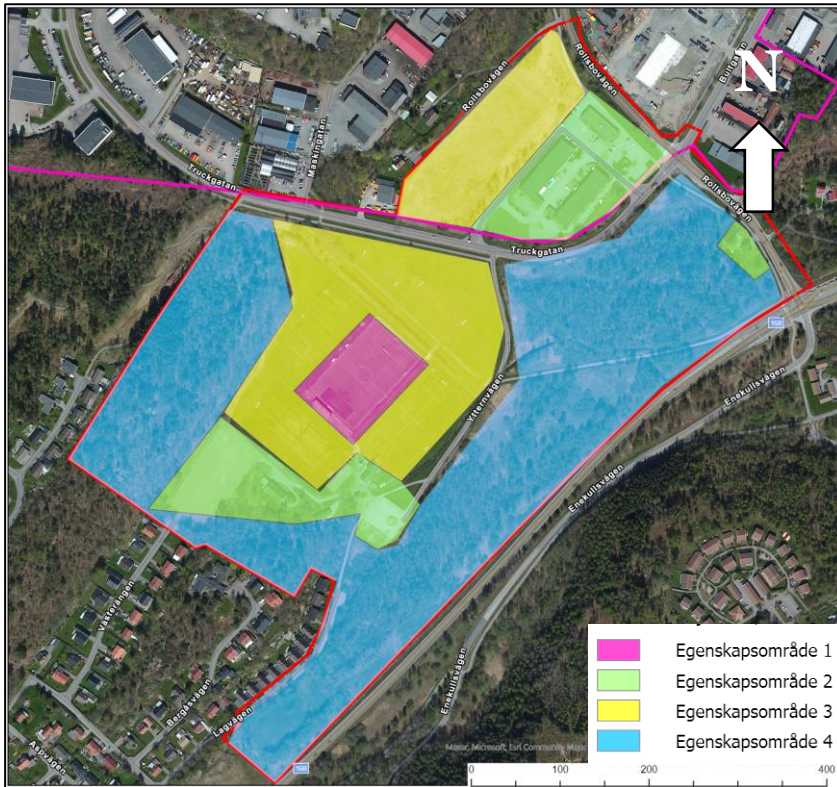
Figur 12. Egenskapsområden utifrån nuvarande och historisk markanvändning samt de föreningar som dessa verksamheter är förknippade med.

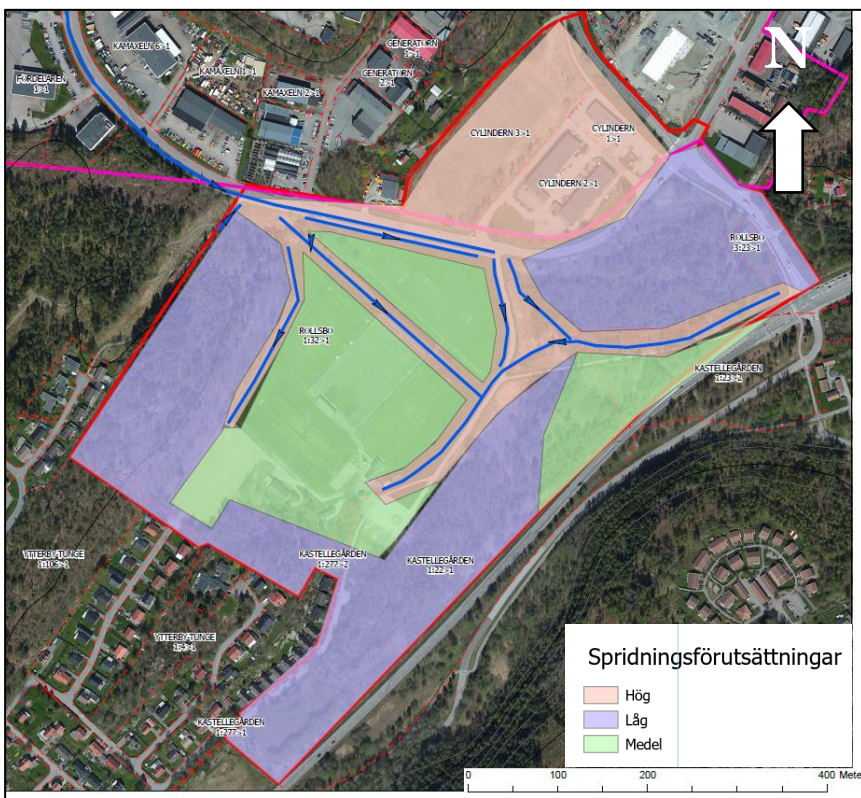
Figur 13. Bedömda spridningsförutsättningar från influensområdet och deponin, till undersökningsområdet.

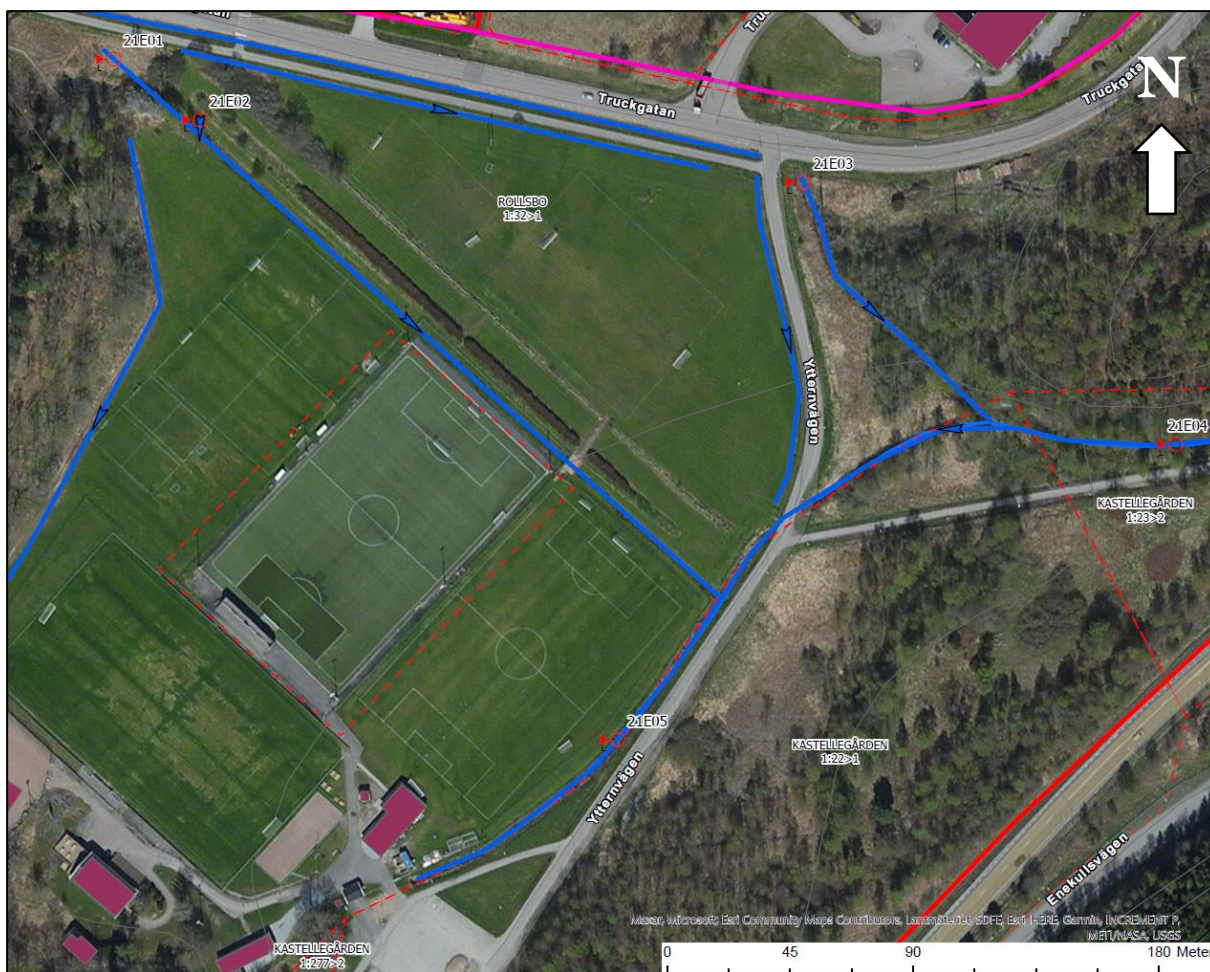
Figur 14. Lokalisering av förslag till ytvattenprovpunkter. Diken är markerade i blått. Pilarna indikerar strömningsriktning.

Provpunkt	Motivering
<b>21E01</b>	Tas ur utloppet för dikestrumma som sannolikt avvattnar området väster om Truckgatan, fastigheten Fördelaren 1 etc.
<b>21E02</b>	Tas ur utloppet för dikestrumma som sannolikt avvattnar området norr om Truckgatan, fastigheterna Kamaxeln 1, 2 och 5 etc.
<b>21E03</b>	Tas ur utloppet för dikestrumma som sannolikt avvattnar området nordöst om Truckgatan, Cylindern 1, 2 och 3 etc.
<b>21E04</b>	Tas ur dike som sannolikt avvattnar området öster om undersökningsområdet, till exempel deponin.
<b>21E05</b>	Tas ur dike som passerar igenom undersökningsområdet. Vattnet från alla de övriga diken avrinner hit.
