# Parkplan för Marstrand

idéer och handlingsplaner för ett grönare Marstrand - en fördjupning av Grönplanen

KUNGÄLVS  
KOMMUN

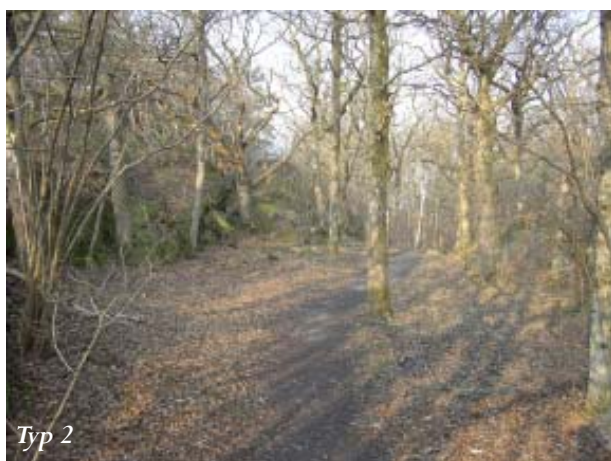
Typ 2

Två stigar på Koön av helt olika karaktär. Den ena är bred och lättillgänglig, den andra är smal och otydlig - och mer eller mindre omöjlig att göra tillgänglig för barnvagnar etc.

Följande klassning av stigar och gångvägar används av parkavdelningen. På Marstrandsön och Koön finns i dagsläget nästan enbart typ 1-stigar på grund av naturens förutsättningar med stora höjdskillnader och mycket klippor. Dock bör minst en slinga på vardera ö med lagom lång sträckning med typ 2 ordnas.

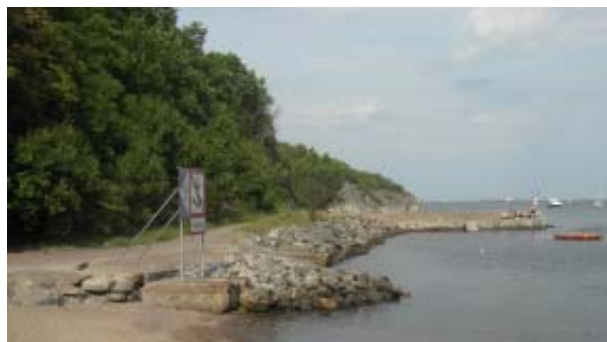
Här låg det gamla kallbadhuset. Idag är området fyllt med tippad sprängsten, och platsen bör göras iordning.

**Mål:** Låt området bli vackert och tillgängligt igen genom att genomföra åtgärderna enligt Länsstyrelsens beslut. Satsa på badplatserna – det behövs badplatser på Marstrand. Genom att så gräs och örter kan platsen bli en trevlig plats för att solbada på – lite i skymundan för resten av Marstrand. Det saknas en handikappbadplats på badparadiset Marstrand – varför inte anlägga detta här?

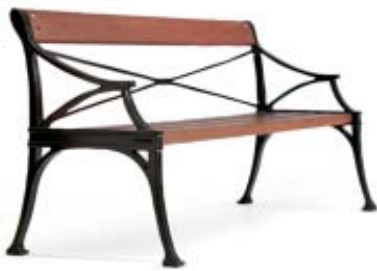
### LESSEBO, från Byarums Bruk (olackad)

Pga av den maritima miljön med saltpåverkan bör bänkarna vara olackerade för att undvika avflagnande färg.

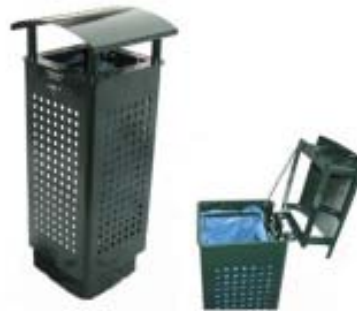
### Quadra, från Jansson & Partner AB

*Papperskorg Quadra är en papperskorg för markmontage som är på ca 80 liter. Finns även modell XL för 160 liters-säck. Den är tillverkad i 2-4 mm plåt och varmgalvaniserad. Varmgalvanisering (varmförzinkning) är det bästa skyddet mot rost.*

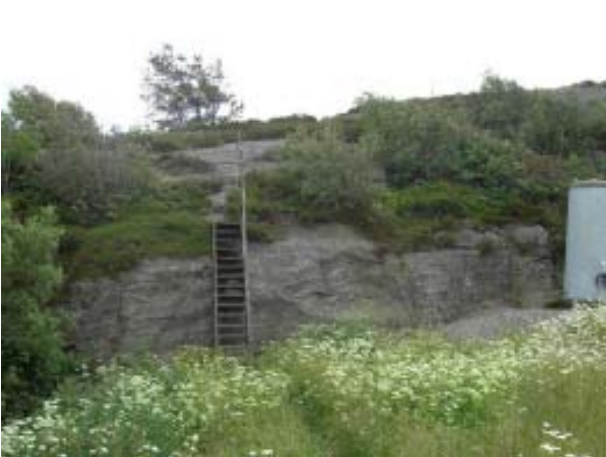
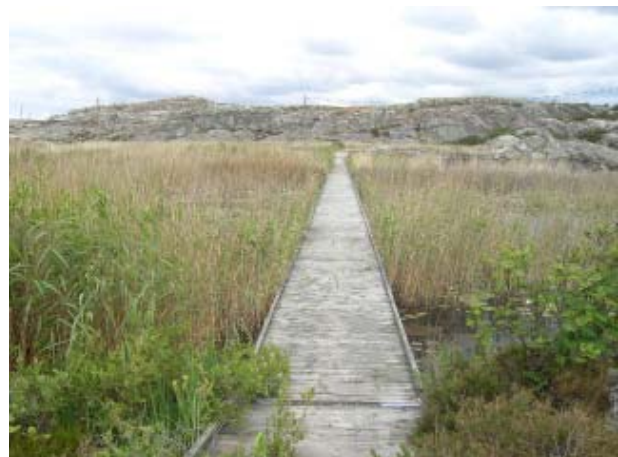
Två exempel på hur man kan lösa svåra passager. Den vänstra hjälper dock inte personer med rullstol eller barnvagn. Den högra ligger i den södra av Käftedammarna, men tyvärr tar stigen abrupt slut där denna tar slut. Kanske kan man tänka sig en liknande lösning över Mjölkekilen. Trappan på den högra bilden är tagen vid Smörsundsdammen och utgör en viktig förbindelse mellan två större stigar.

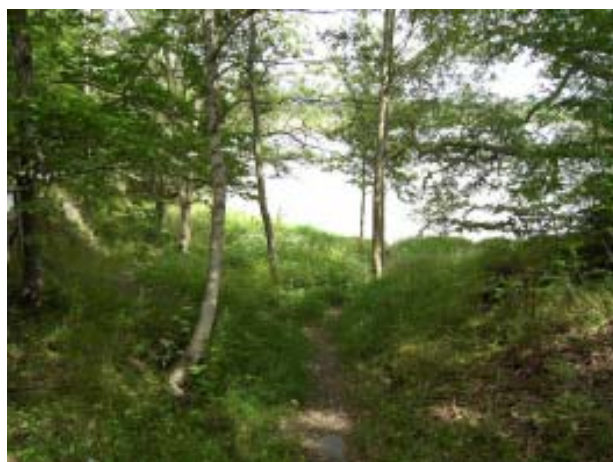
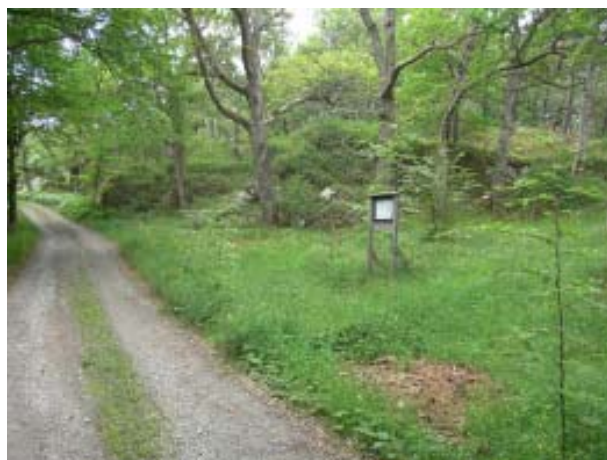
Här kan man anlägga ett enklare utflyktsmål som är tillgängligt för alla. Stigen (vänster bild) behöver breddas den sista sträckan ned mot vattnet, och utmed körvägen (högra bilden) kan relativt enkelt en parkeringsplats för färdtjänstfordon anläggas.

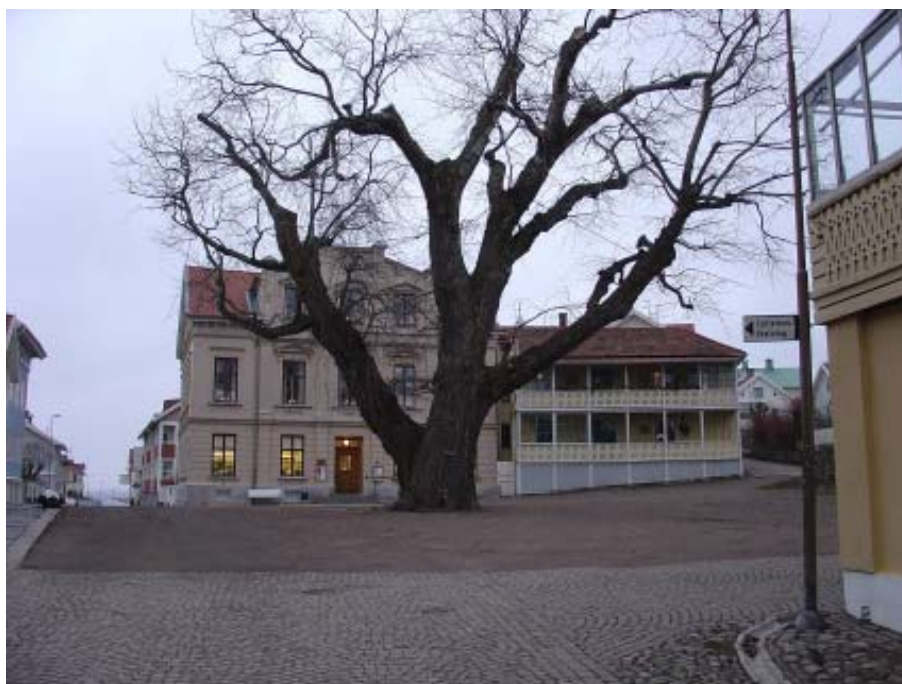
*Silverpoppel på Rådhusorget har drabbats av angrepp och är sjukt. Med konsekvent trädvård kan det säker överleva ett bra tag till - men vad ersätter vi det med när det dör?*

**Mål:** Platsens kulturhistoriska utseende och identitet bör behållas och utvecklas. Värna om silverpoppelns överlevnad och ta sticklingar från trädet. Med tiden kan parksoffor bytas ut till att passa med övriga Marstrand för att få en enhetligare ö. Även papperskorgen bör bytas ut mot en standard för Marstrand.

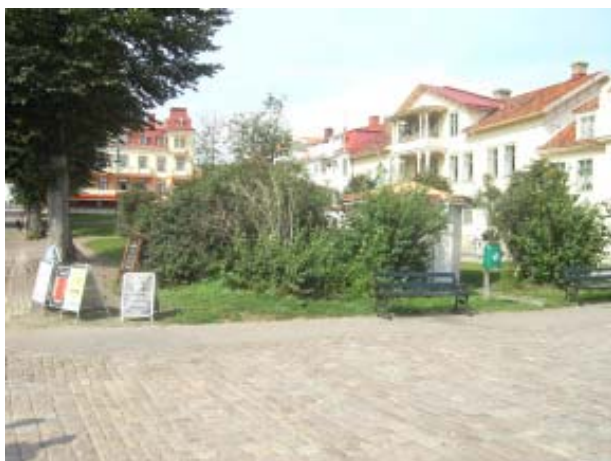
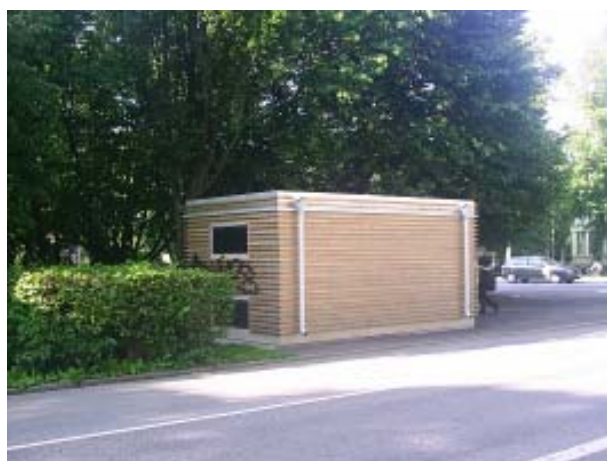
*Dags att ta bort det fula buskaget som gömmer VA-anläggningarna och ersätta med lägre perenna växter - och låta parken öppna sig mot kajen och havet. Varför inte klä in VA-byggnaderna i heltäckande spaljë (som på högra bilden) och sen låta växter klättra härpå. Då slipper man gömma dem och de kan bli en vacker tillgång i parken istället.*

Ta ned buskaget runt pumpstationen. Klä in pumpstationen i spaljë av träribbor och låt kaprifoler och rosor klättra. Ersätt buskaget med perenner som gör att parken öppnar sig mot kajen och vattnet.

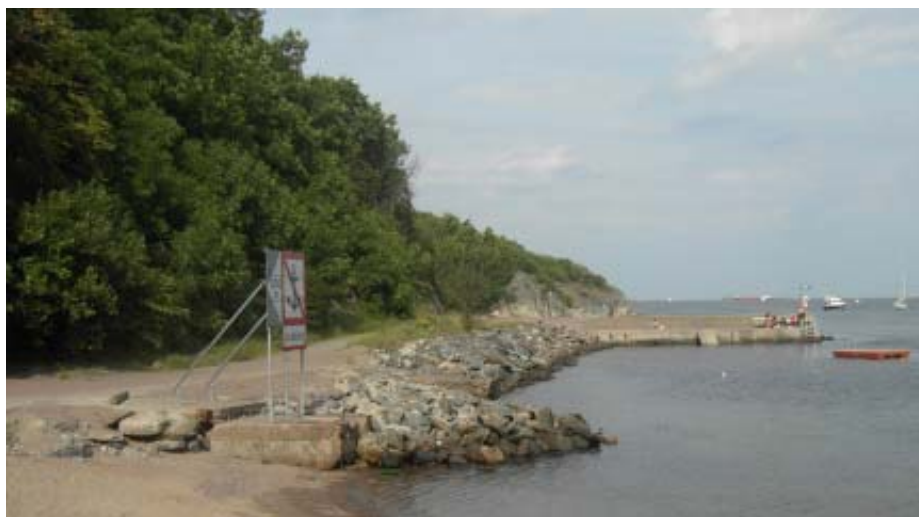
*Platsen för det gamla kallbadhuset är idag ett tråkigt inslag i Marstrands kustlinje. Stora vågor som slår mot land gör att platsen är svår att göra någonting bra utav.*

Gör platsen tillgänglig genom att täcka sprängstenen med rund natursten. Så saltålig gräs- och ängsblandning på de platta ytorna så att dessa blir tillgängliga för att solbada på. Badtrappor anordnas. Är platsen bra för ett handikappbad?

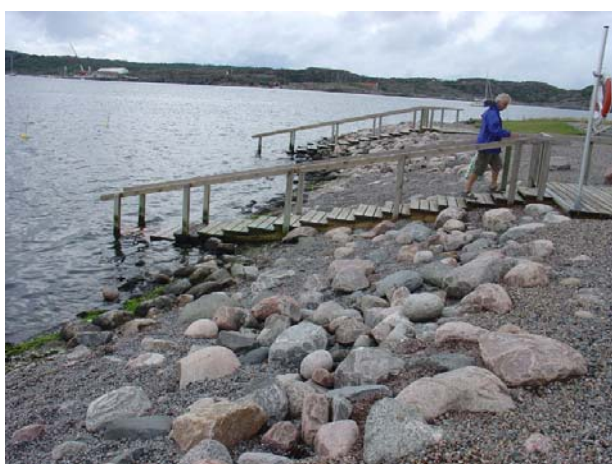
*Ett eslut från Länsstyrelsen säger att platsen måste göras iordning och minst två badistigningsplatser anordnas. En bra inspiration kan man hitta vid det nya badet på Hedvigsholmen - men även här är det problem med havet som sköljer över och flyttar stenarna. Om det är möjligt bör sprängstenen täckas med slätare natursten, och man bör försöka etablera gräs- och örtväxt på de plana ytorna.*

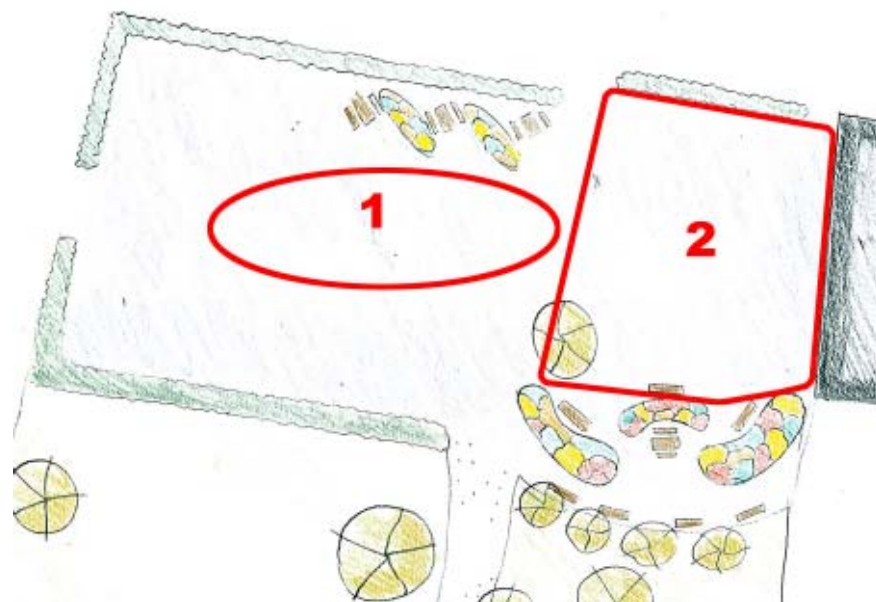
**Område 1:** Genom att ta bort en av de två sandlådorna erhålls en stor sammanhållen yta som rymmer en ordentlig klätterlek. Knyt an till Marstrands skärgårdsprägel och skaffa en stor klätterbåt. Se bild.

**Område 2:** Parken integreras bättre i lekplatsen och trevliga sittplatser anläggs för föräldrarna som väntar på sina barn. Området ges ett fallskyddsunderlag av gummi vilket ökar tillgängligheten för funktionshindrade. Roliga lekredskap införskaffas (eller återplaceras). Tänk på tillgängligheten. Vattenlek (se bild) är en ovanlig men älskad lek på våra lekplatser - det skulle passa perfekt på Marstrand. Den upphöjda konstruktionen gör dessutom att det lämpar sig väl även för rullstolsburna barn.

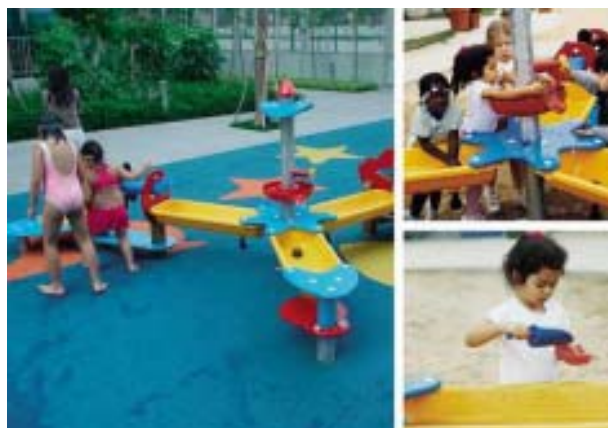
*Att leka med vatten är ofta en favorit bland barnen. Här vattenlek från Kompan.*

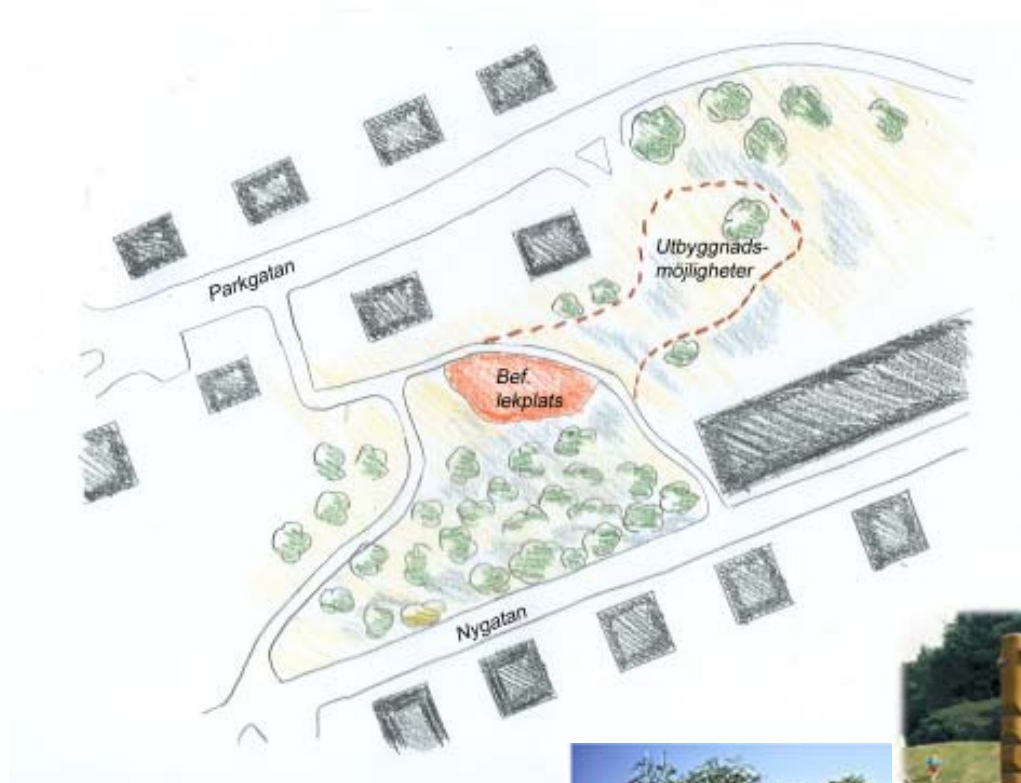
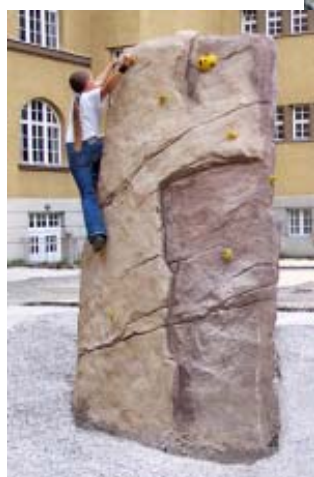
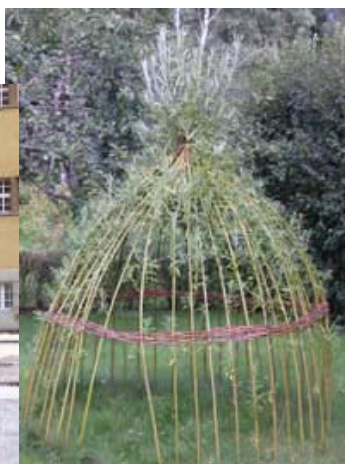
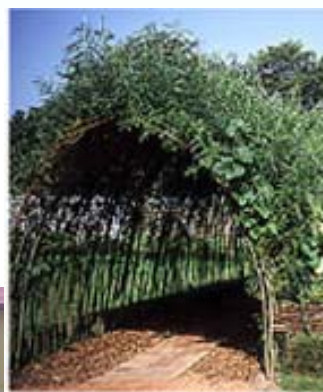
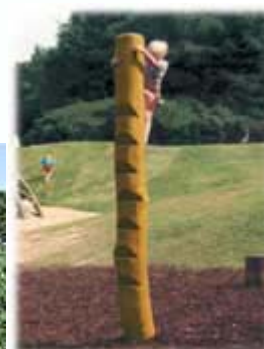
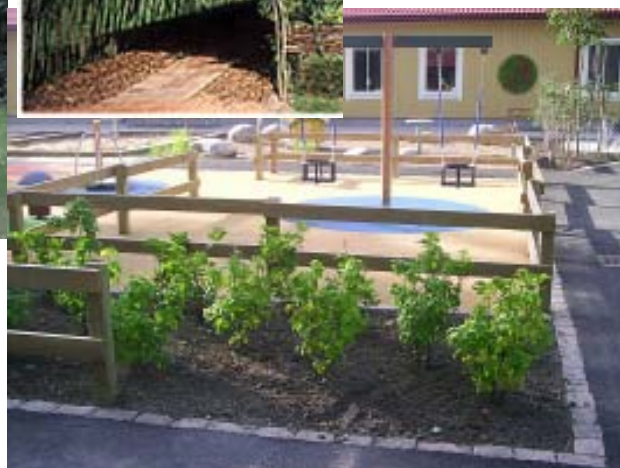
Det finns många spännande naturliga eller natur-liknande lekredskap som kan sätta en annan karaktär på lekplatsen än den klassiska lekplatsen. Här är exempel på klätterstenar, pilkojor, klätterstock och vinbärsbuskar.
