Miljöteknisk markundersökning av Ny- torget busstation i Kungälv

Del av fastigheten Tveten 1:1

PROJEKTNUMMER: 181094

2018-04-27

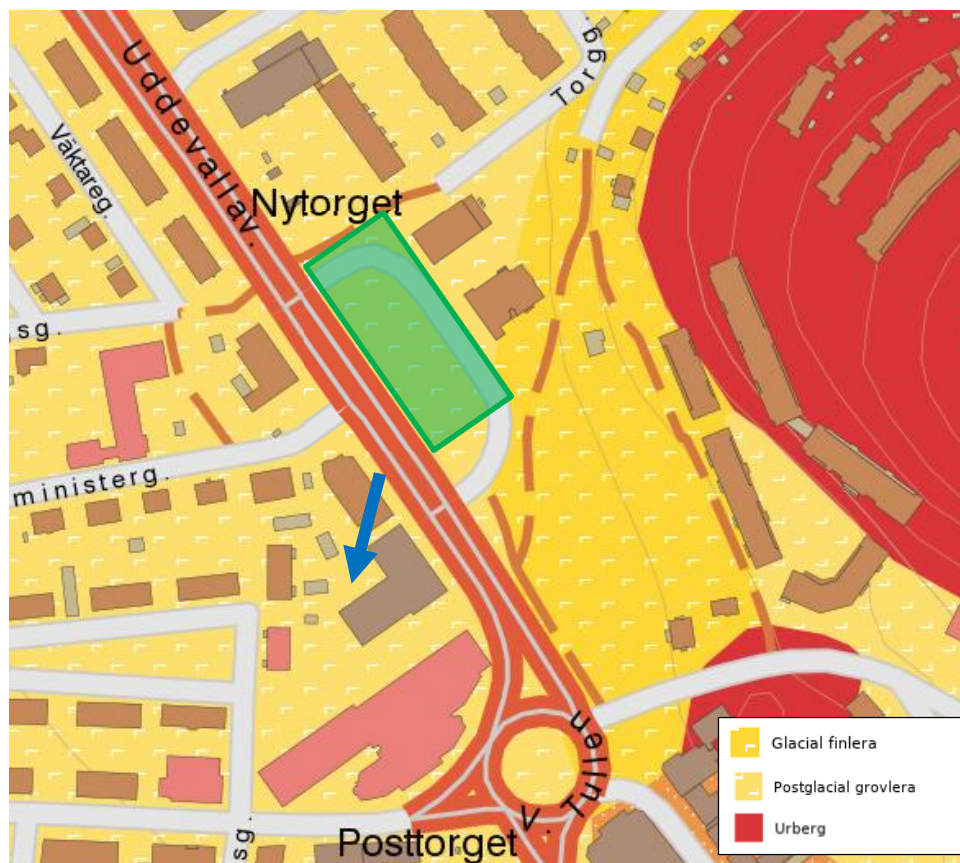
Figur 3. SGUs (2018) jordartskarta visar att undersökt område består av postglacial grovlera. Undersökt område är markerat med grön rektangel, och uppskattad grundvattenriktning är markerad med blå pil.

Markytan inom undersökningsområdet är plan, i nordost förekommer högre liggande områden med brant marklutning. Enligt SGU:s jordartskarta utgörs den naturliga ytliga geologin av postglacial grovlera, *figur 3* (SGU, 2018b).

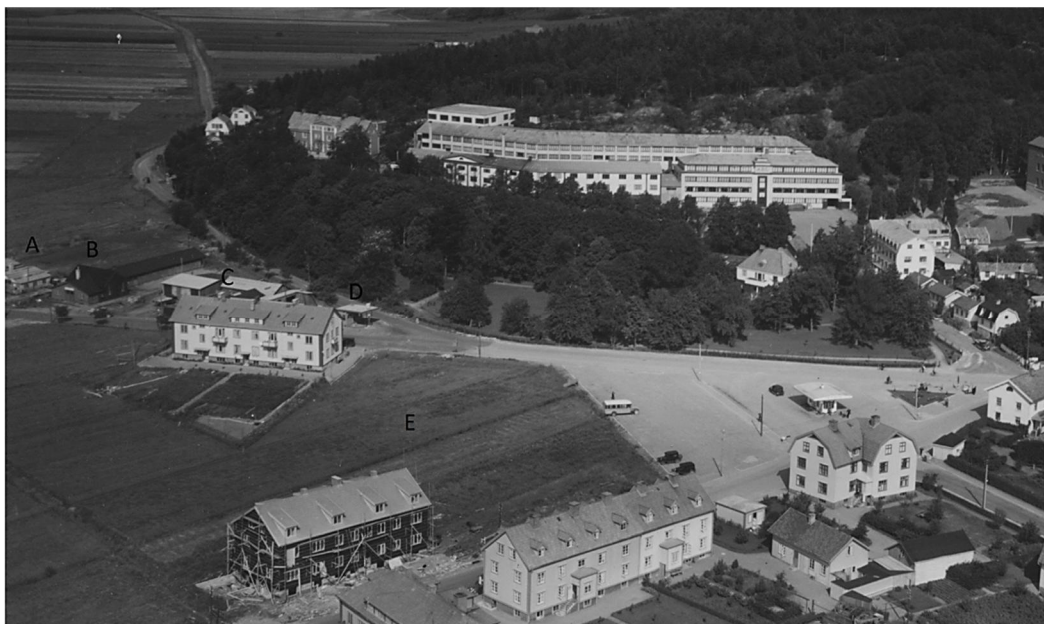
Figur 5. Flygfoto från 1938. A = Tidigare brandstation byggd 1924, rivn 1959. B = Kungälvs smidesverkstad. C = Kungälvs Stenhuggeri. D = plats för första bensinstationen på busstationen byggd ca 1925, rivn 1940-talet efter det att den blev en bilverkstad. E = Öppet dike från ABC.

Inom den nuvarande busstationen och angränsande parkeringsområden har det tidigare förekommit ett flertal verksamheter. Den första bensinstationen uppfördes 1925, figur 5 och 6. Enligt uppgifter ska den ha rivits på 40-talet efter det att den förs blivit en bilverkstad. Under samma period fanns det även brandstation, smidesverkstad och stenhuggeri inom busstationsområdet. Under en period fanns det järnvägsförbindelse in till stationsområdet, figur 8. En ny större bensinstation uppfördes på 50-talet, figur 7 och 9.

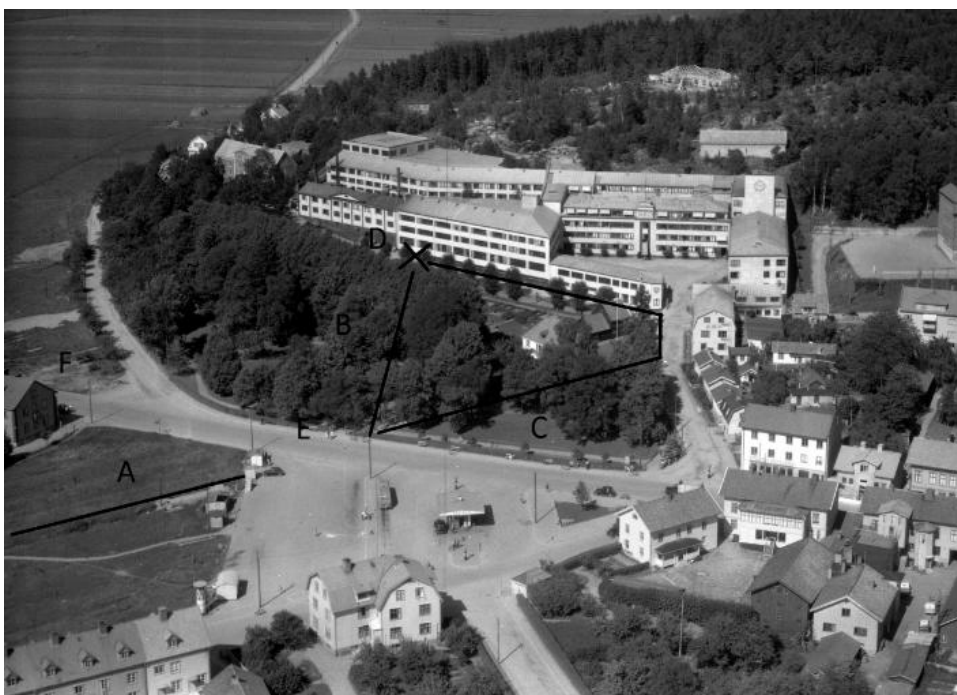
Figur 6. Flygfoto från ca 1948. A = öppet dike som kom från Västra Parken. B = Långt innan ABC-fabriken byggdes gick det ett öppet dike genom parken från en tidigare marknadsplats för kreatur. Om man lade diket i rör eller drog det vid sträckning C är okänt, troligen så har man dragit igenom kyrkogården då det är kortaste vägen. D = Här låg förnicklingsverkstaden med syrabad. E = Befintligt hål i häcken är lika med nuvarande övergångsställe mellan Stadshuset o Parken på metern exakt. F = Plats för den första bensinstationen på busstationen.

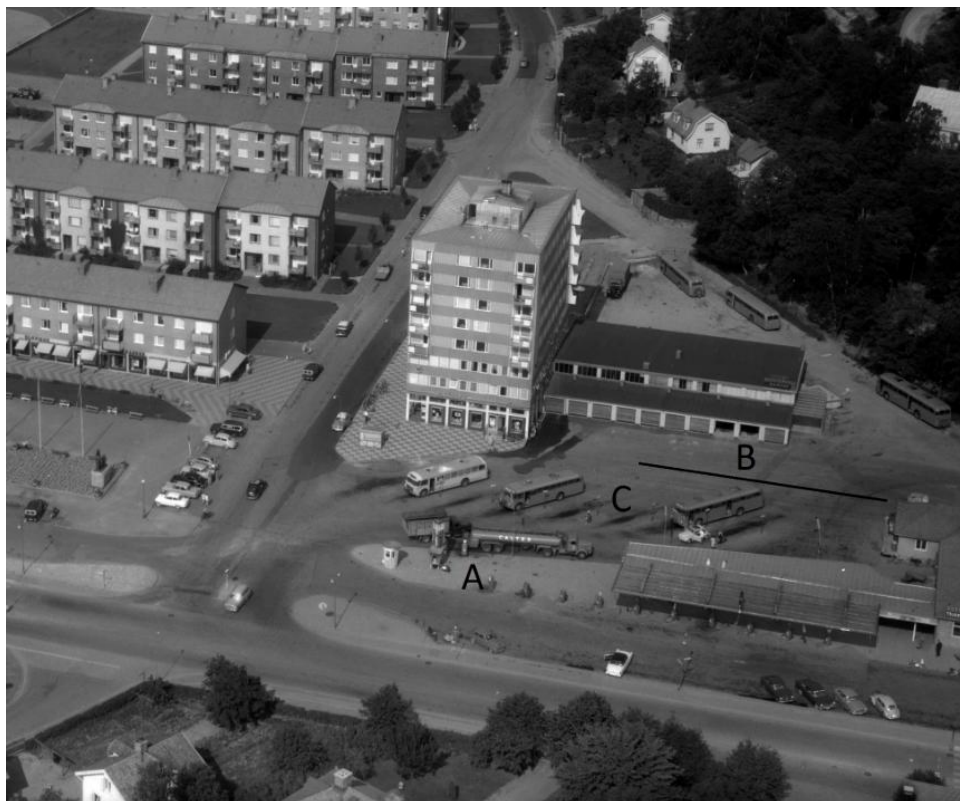
Figur 7. Flygfoto från 1960 över busstationen. A= Ett antal tankar var tidigare nedgrävda där tankbilen står, tankarna var under trottoaren. B= Två streck syns i bakkant på bussen, detta är järnvägsspår fram till den tidigare tågstationen. C= De svarta fläckarna där bussarna står är olja + diesel läckage från bussarna.

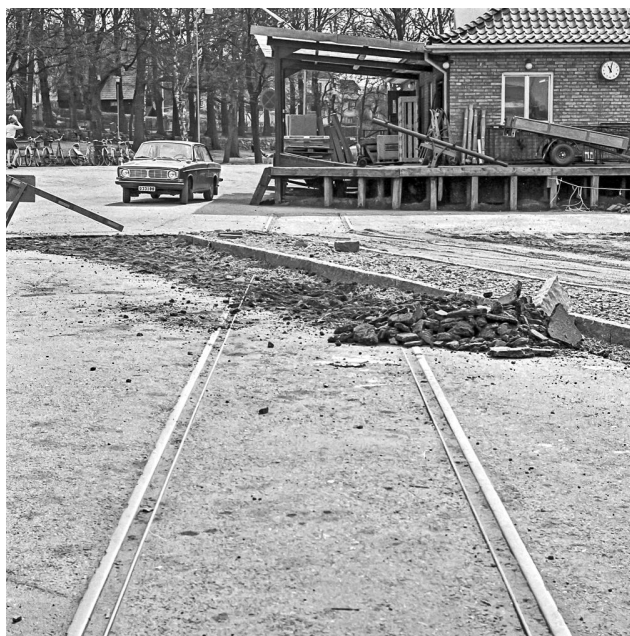
Figur 8. Foto över räls på busstorget med stationshus i bakgrunden

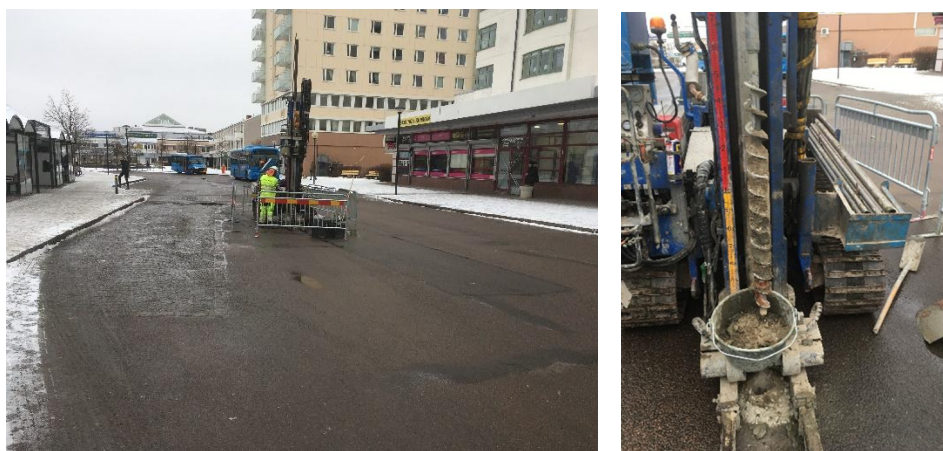
Figur 10. Skruvborrning av provtagningspunkt BH3. Ytlig geologi bestående av sandigt fyller 0-0,5m med underliggande torrskorpelera 0,5-1,0m.

Jordprovtagning utfördes i sammanlagt åtta provtagningspunkter. För lokalisering av provtagningspunkter se bilaga 1. Prover uttogs som halvmetersprover den första metern och sedan varje meter eller utifrån förändrad jordart, figur 10.

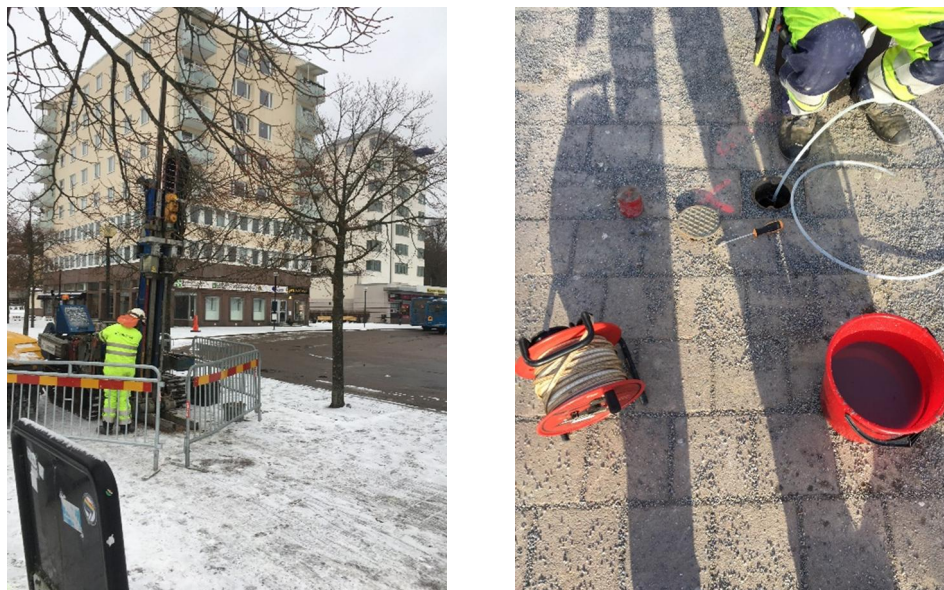
Figur 11. Installation av grundvattenrör GV2d-grön. Renspumpning av grundvattenrör med Wattera-pump

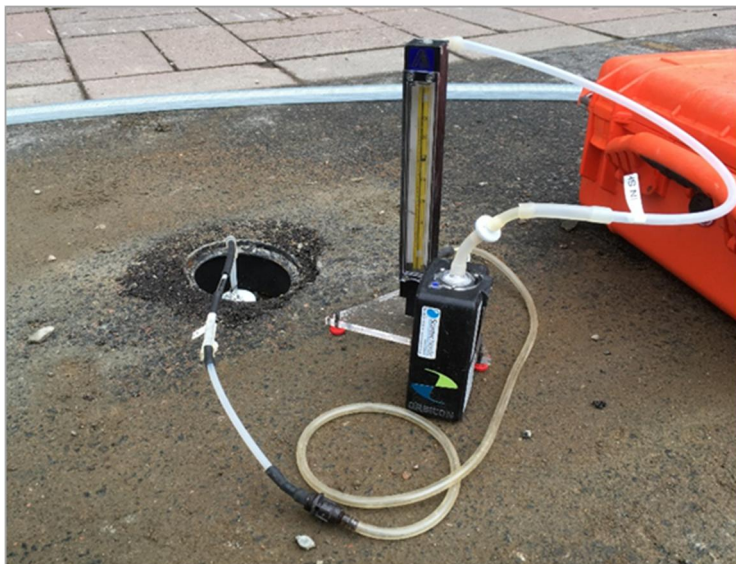
Figur 12. Pumpad gasprovtagning över kolrör med SKC-5000. Kontroll av flödet med rotameter.
