DOKUMENTNUMMER: 948-PM-01

# Fördjupad översiktsplan (FÖP) Kode, Kungälv kommun

PM Geoteknik/Bergteknik

Kungälv kommun

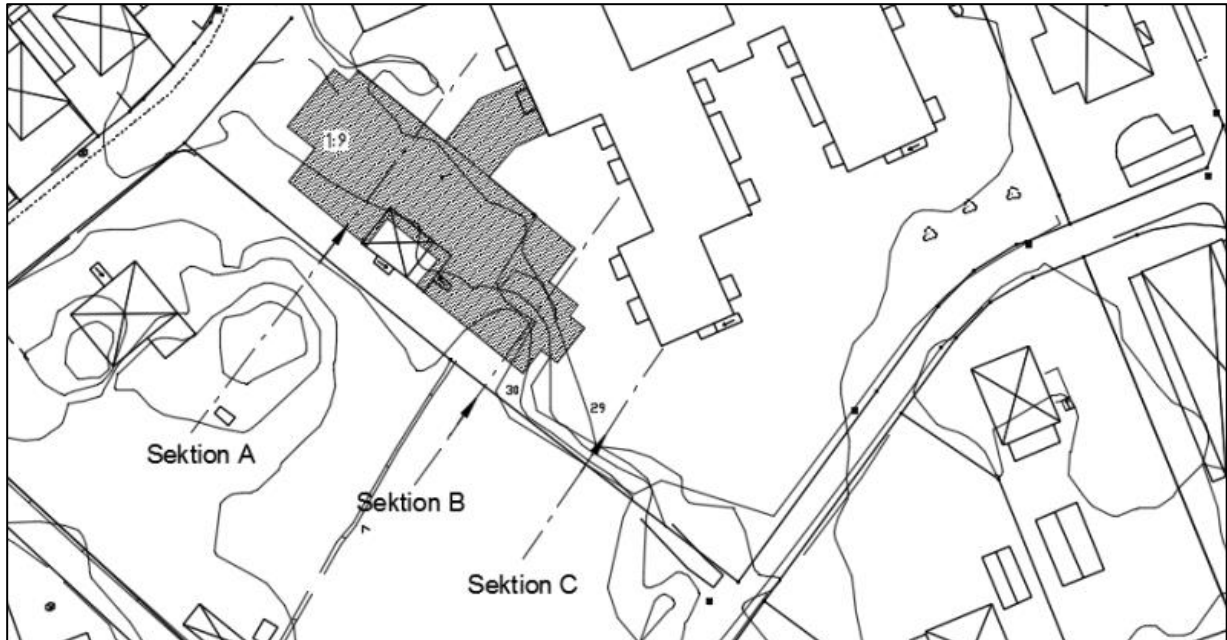
Utredningen säger att stabiliteten inom området bedöms under befintliga förhållanden vara tillfredställande med avseende på marklutning, djup till fast botten och jordlagerföljd. För planerade förhållanden i detaljplanen beräknas stabiliteten som tillfredsställande där laster från planerad utbyggnad bedöms ej påverka stabiliteten negativt.

Figur 10-8 – Beräknade stabilitetssektioner benämnda Sektion A–C (ÅF, 2017).

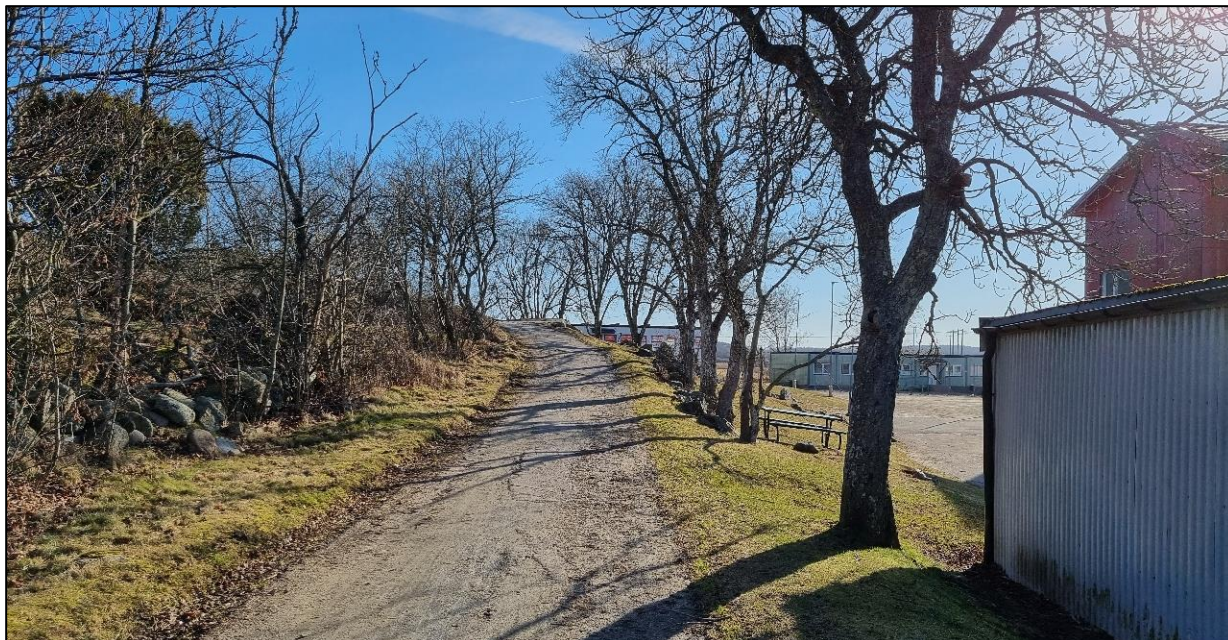
**Figur 10-11 – Exempel på terräng i Delområde 1, fastmark övergår hastigt till planare lösare mark.**

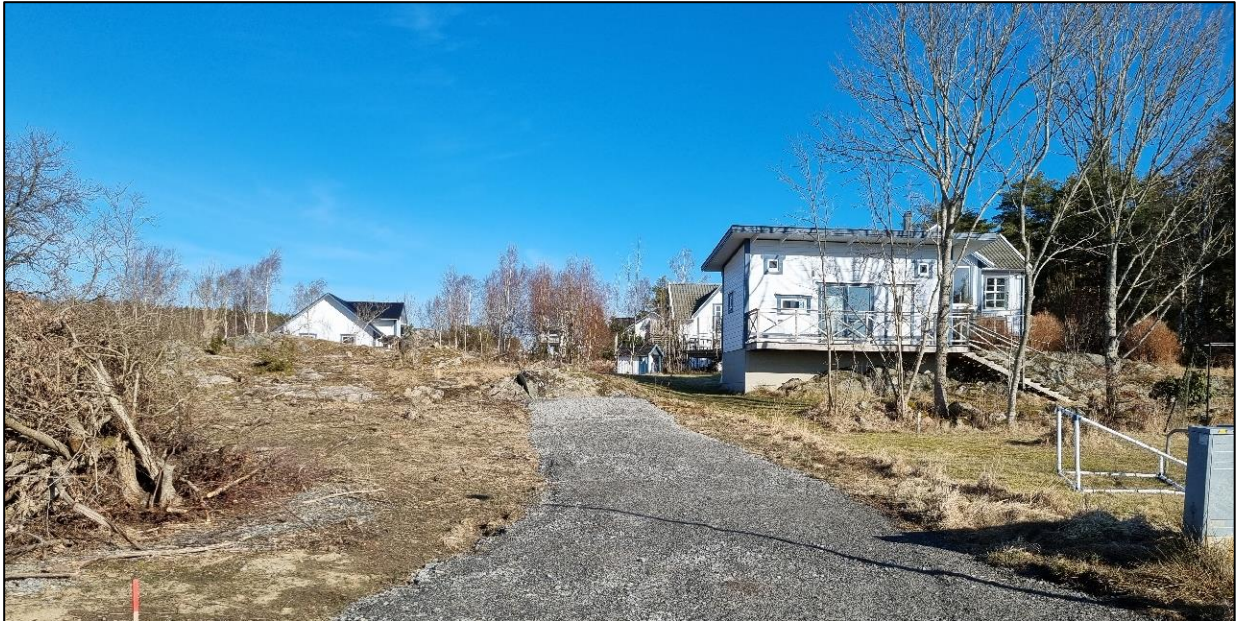
**Figur 10-13 – Observerad fast mark kring befintlig byggnation.**

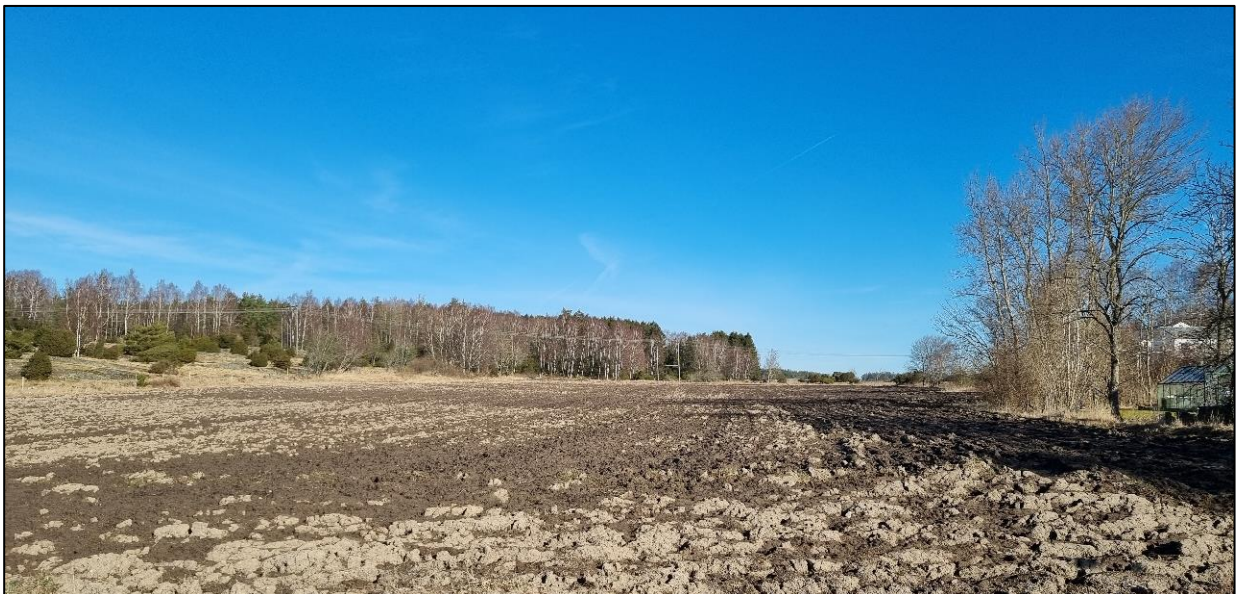
**Figur 10-14 – Åkermark i dalgången, bergslant ses till vänster i bild.**

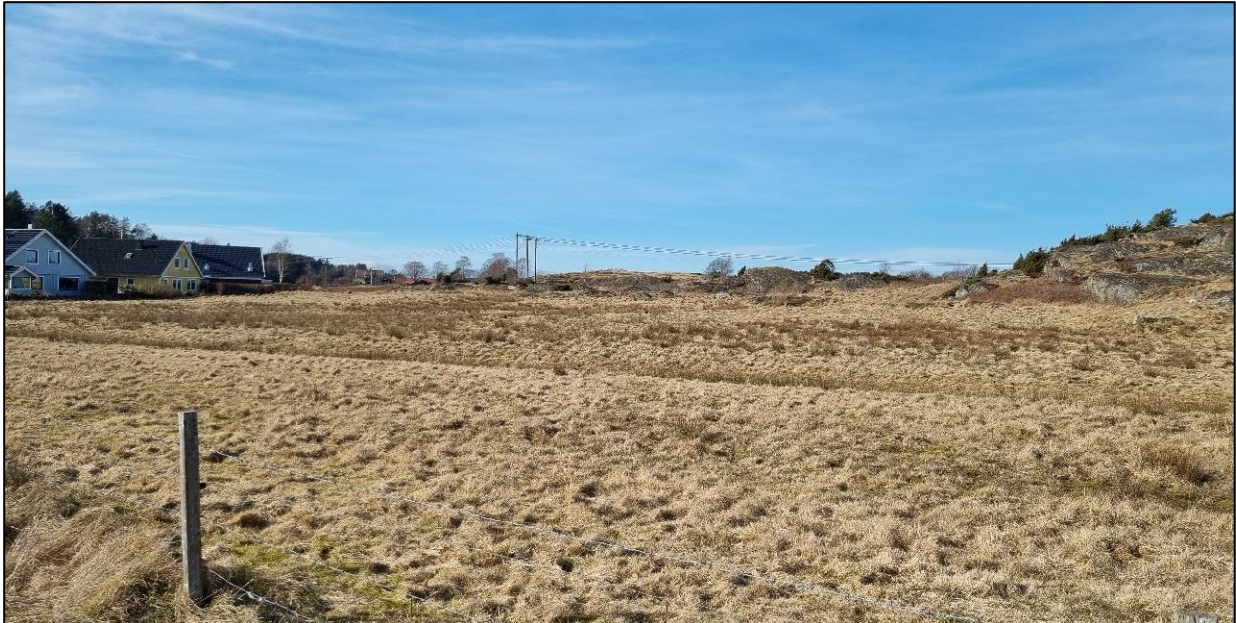
Figur 10-15 – Kuperad mark, norra Delområde 3.

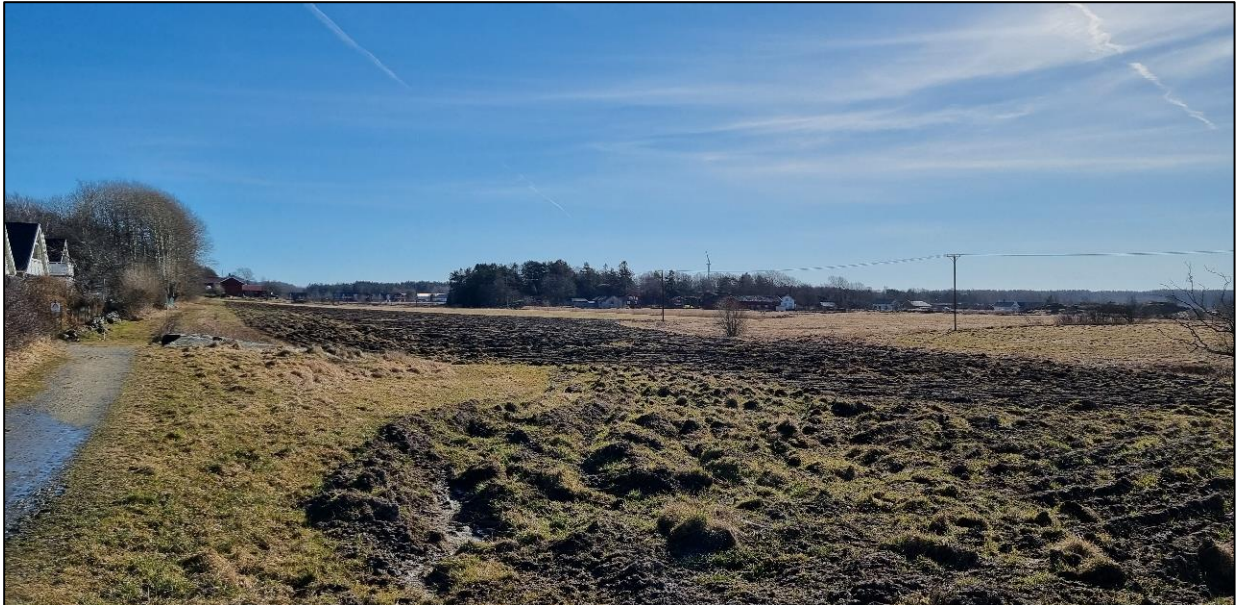
**Figur 10-17 – Plan åkermark, södra Delområde 3.**

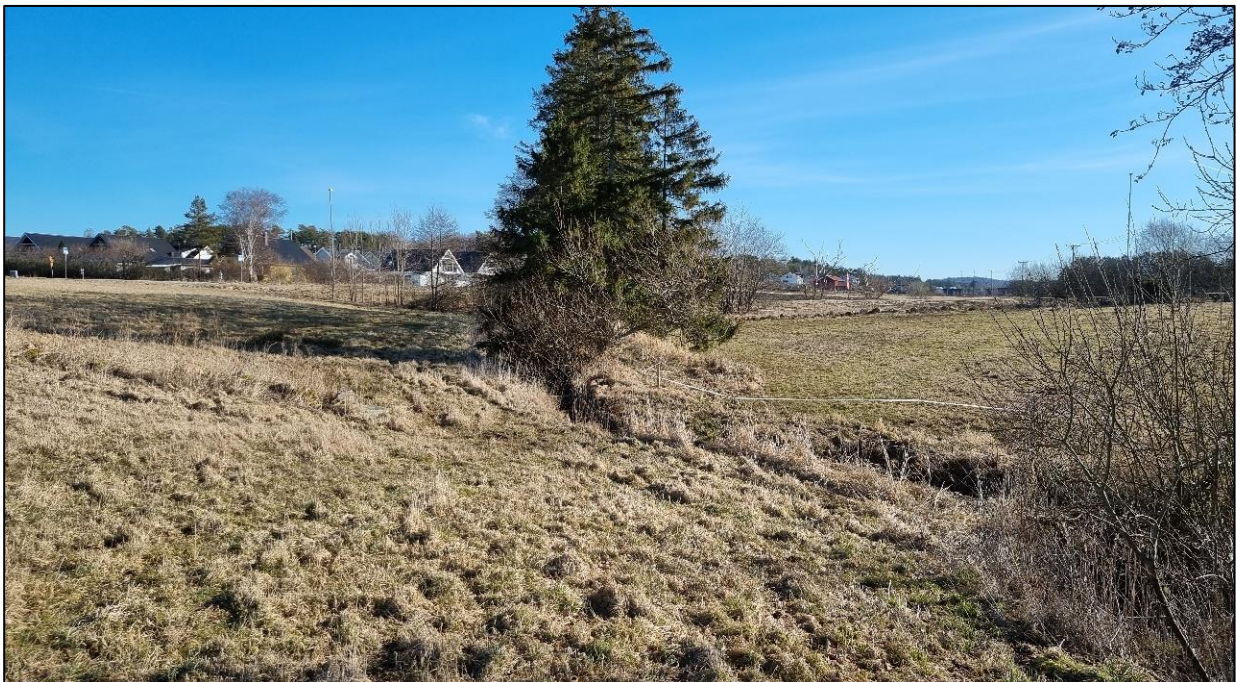
**Figur 10-18 – Svag terränglutning mot bäcken, Delområde 3.**

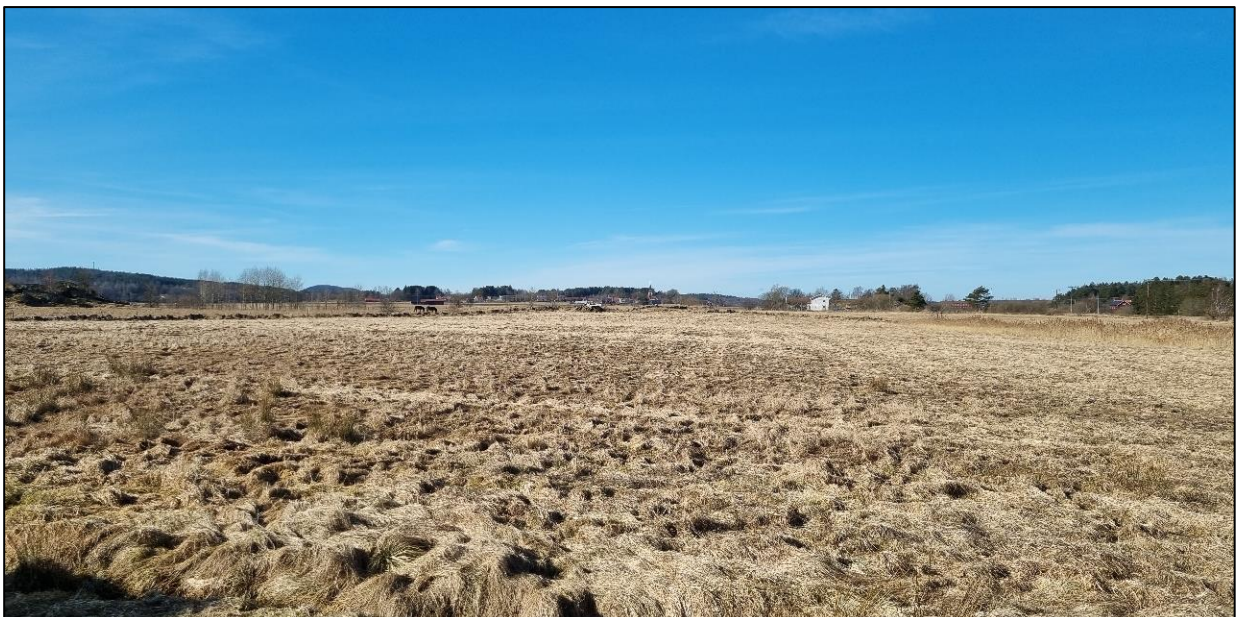
**Figur 10-20 – Plan åkerlandskap i Delområde 4.**

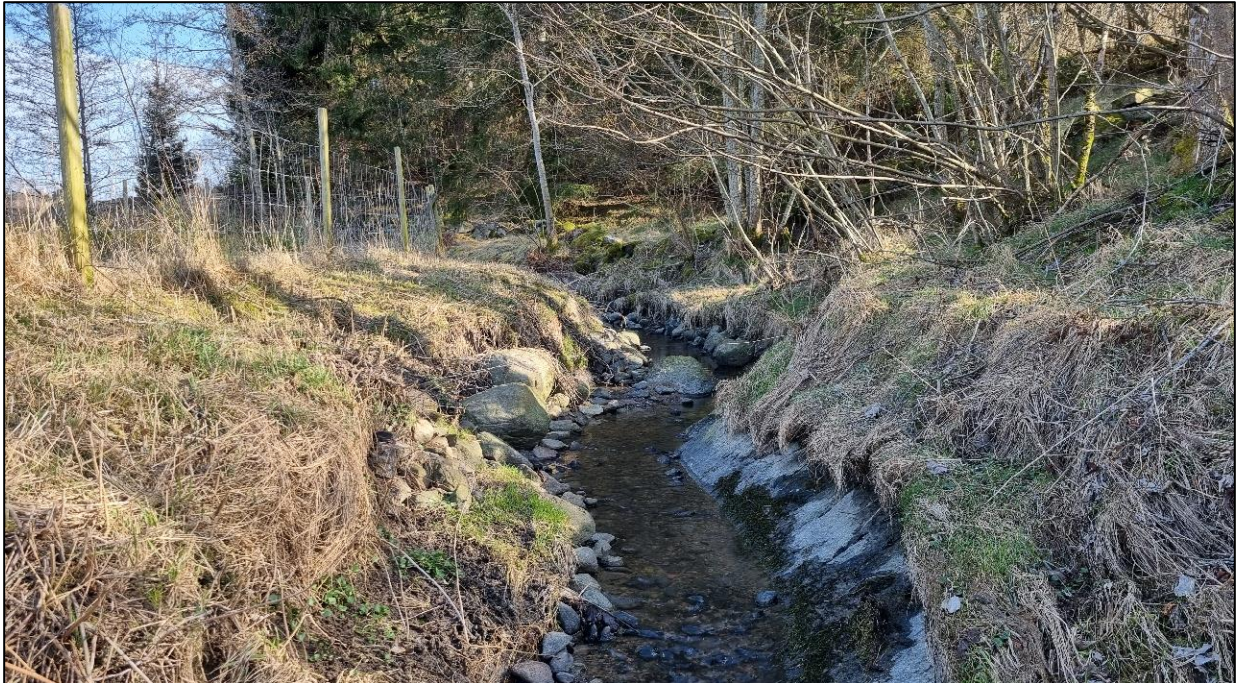
**Delområde 4** kan liksom södra delarna i delområde 3 beskrivas främst som plan åkermark, se Figur 10-20. En lokal bergknalle kan ses i mitten av delområdet och terrängen blir alltmer kuperad och fast i riktning mot delområdets östra gräns. Strax norr om delområdet rinner bäcken beskriven ovan vars slänter definieras av sten och berg längs östra bergknallen, ingen direkt erosion har noterats här, se Figur 10-21.

**Figur 10-21 – Delområde 4, bild på bäck strax norr om bergknalle.**

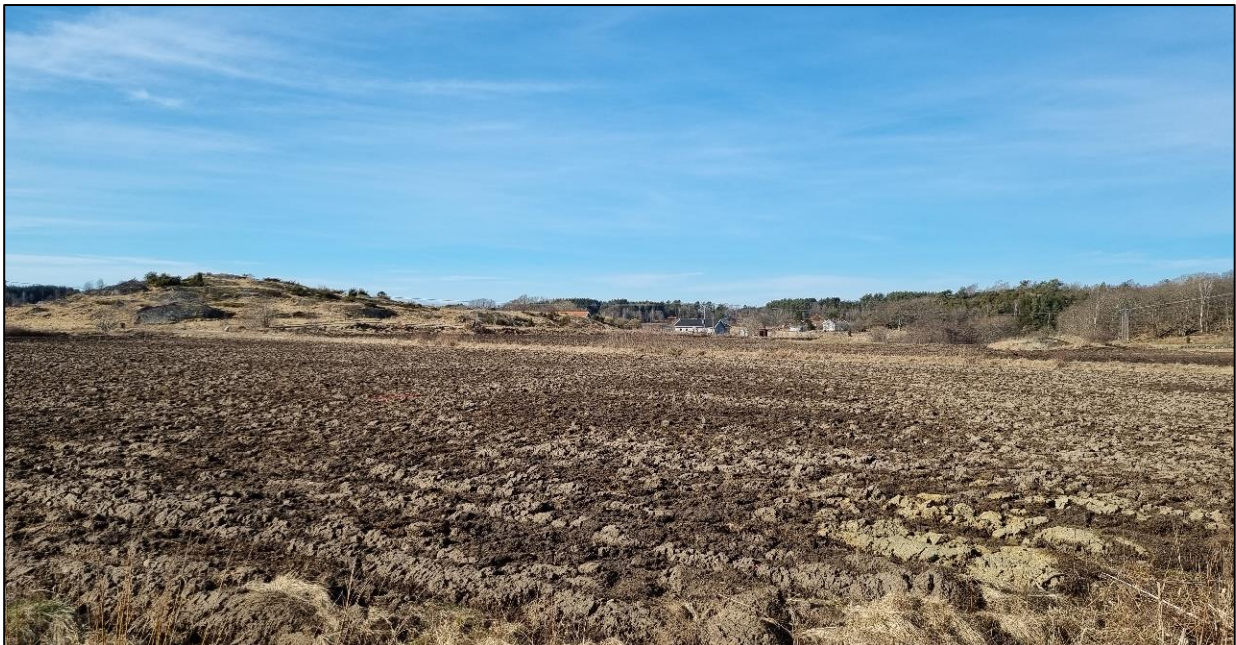
**Figur 10-22 – Terräng kring norra Delområde 5, gränsen till Delområde 3.**

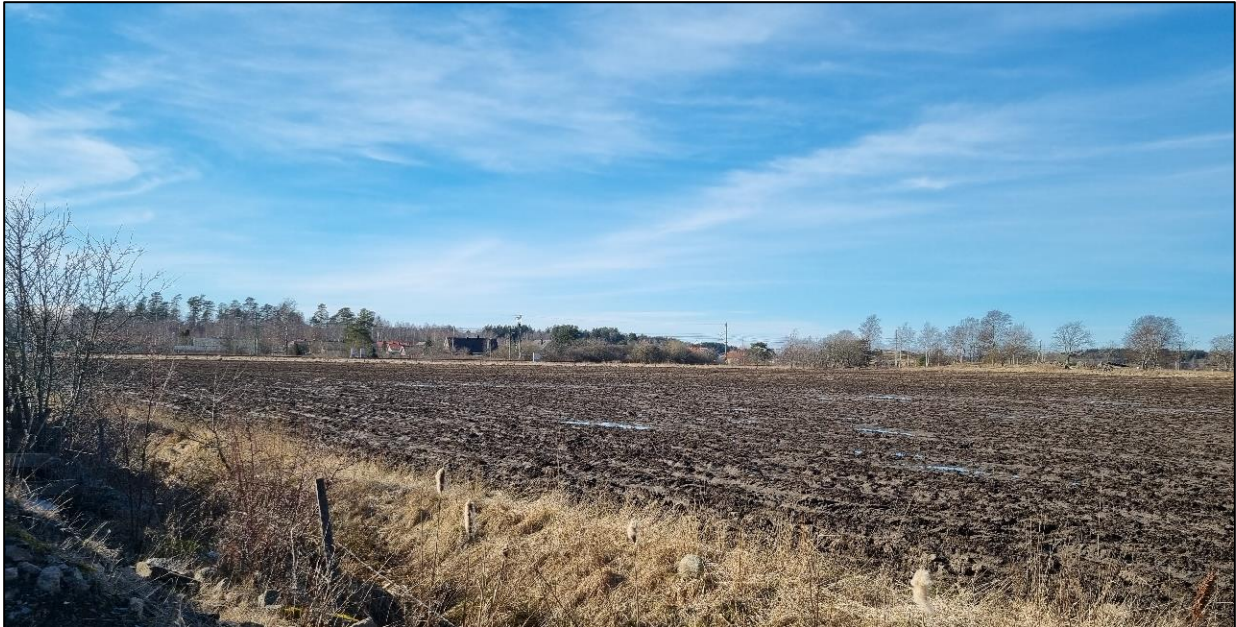
**Figur 10-23 – Plan terräng vid föreslagen planerad exploatering för idrottsverksamhet, Delområde 5.**

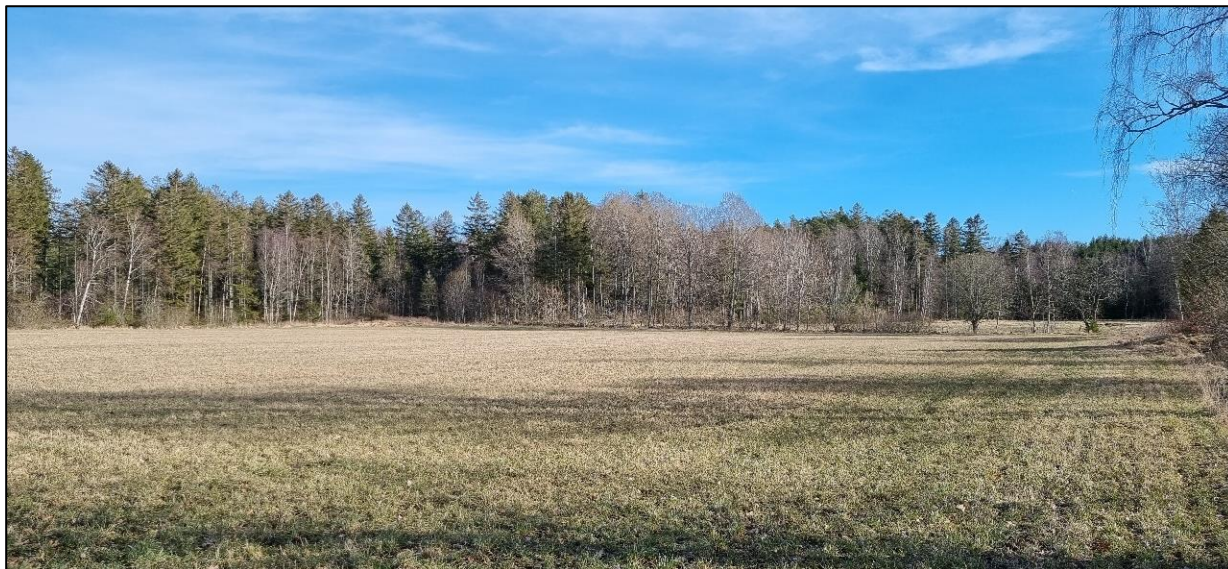
**Figur 10-25 – Parti med plan mark i mitten av Delområde 6.**

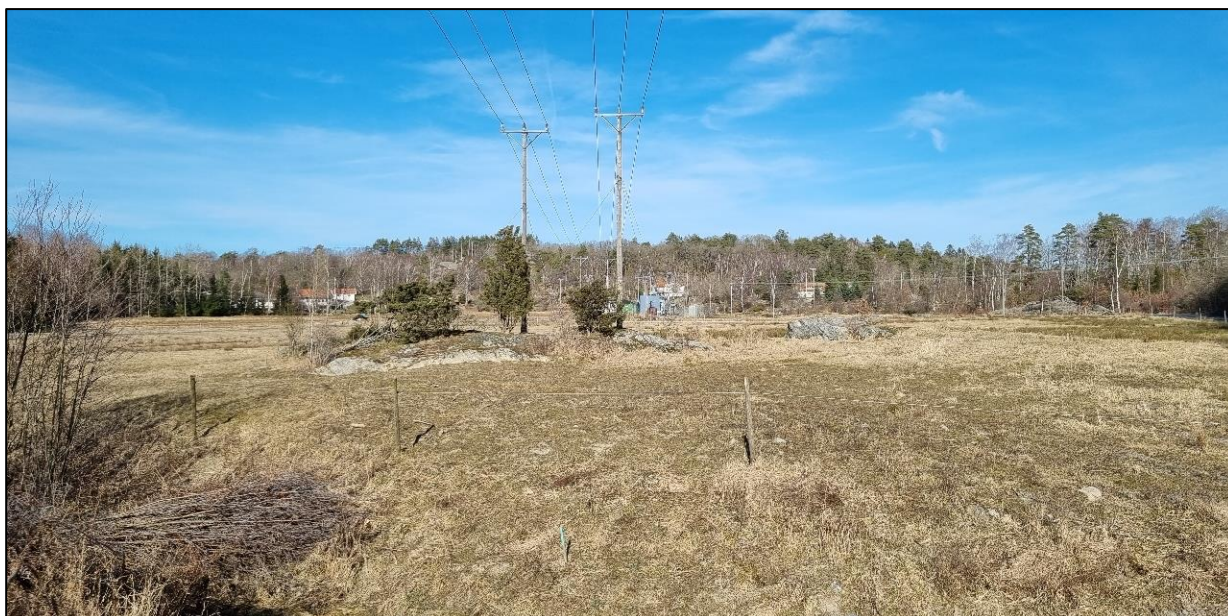
**Figur 10-26 – Plan terräng med ställvis berg i dagen, Delområde 9.**

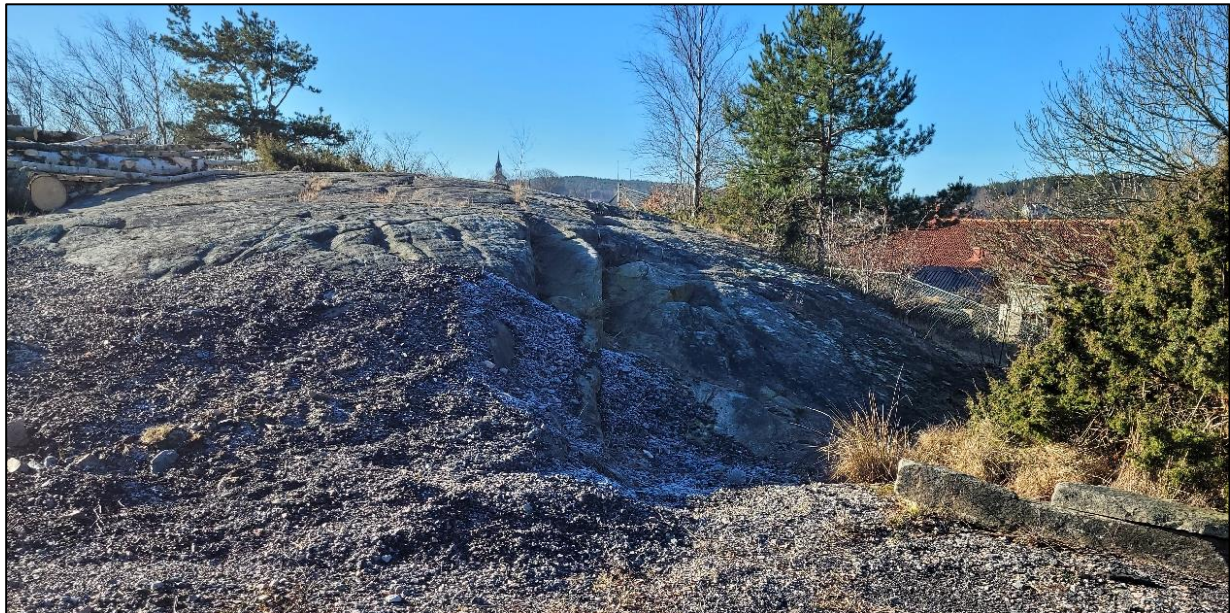
Inget blockutfall observerades under fältbesöket.

**Figur 10-29 – Bergförekomst i östra delen av Delområde 1.**

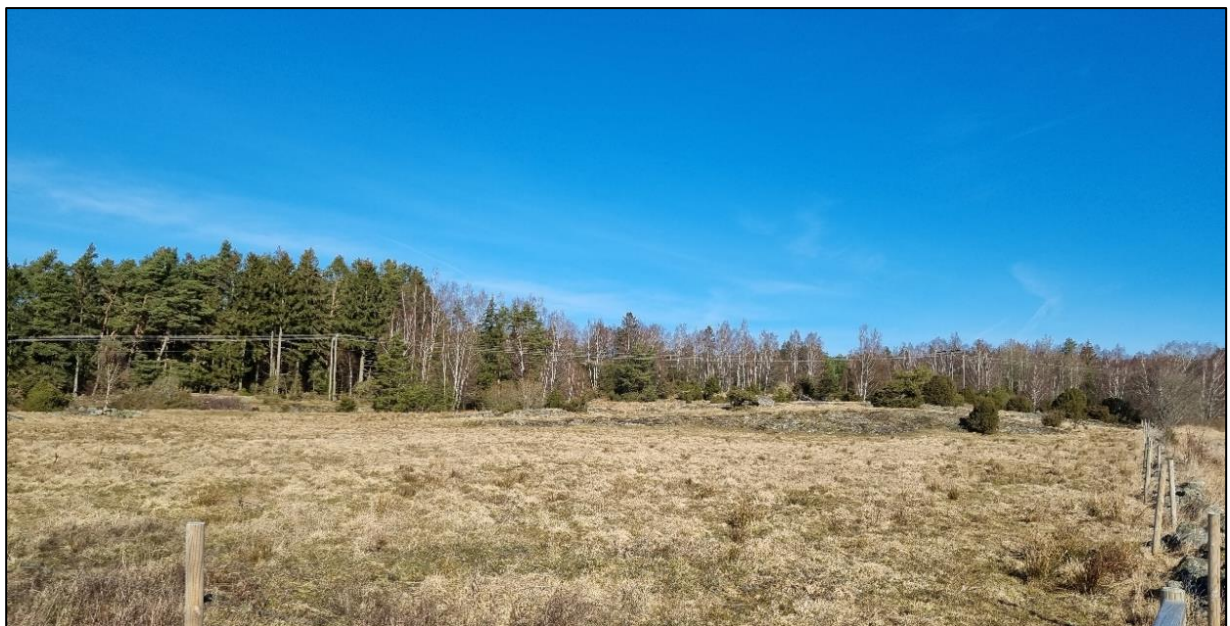
Inom **Delområde 2** kan en flack bergslänt observeras längs delområdets västra gräns mot skogsområde, se Figur 10-30. Inga tecken på blockutfall eller rörelser kunde ses under fältbesöket.

**Figur 10-30 – Berg förekommer inom skogsområdet i Delområde 2.**

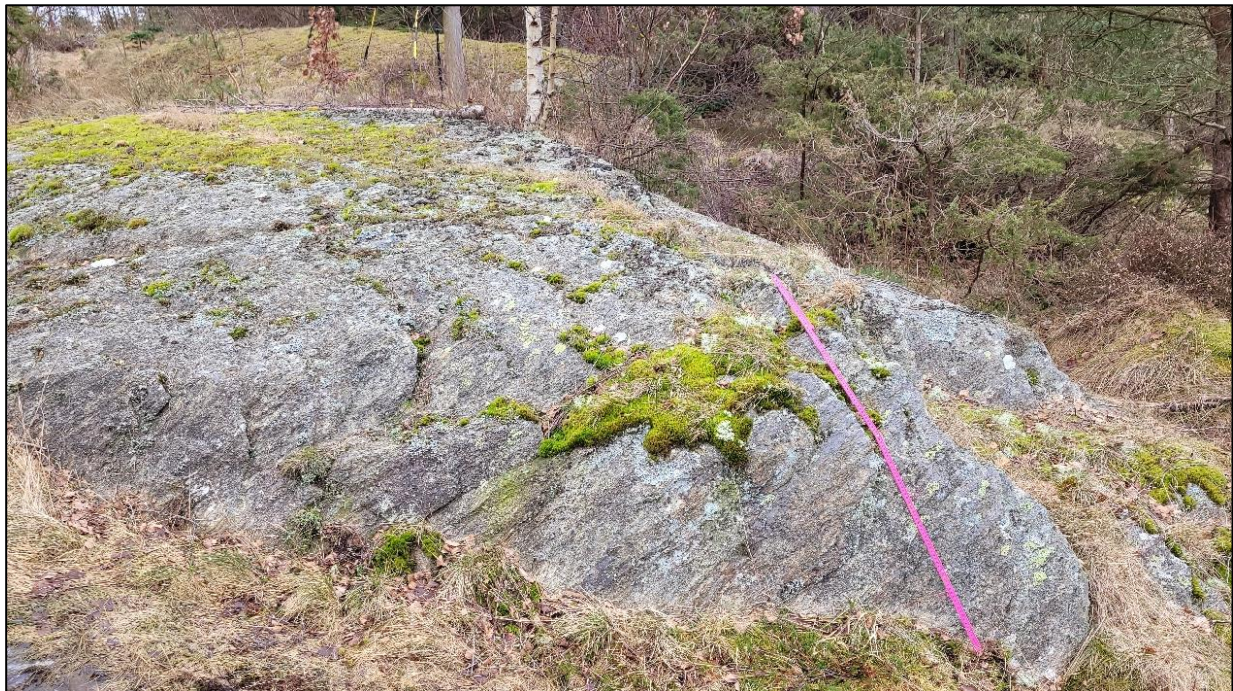
**Figur 10-31 – Berghäll vid gränsen av Delområde 3.**

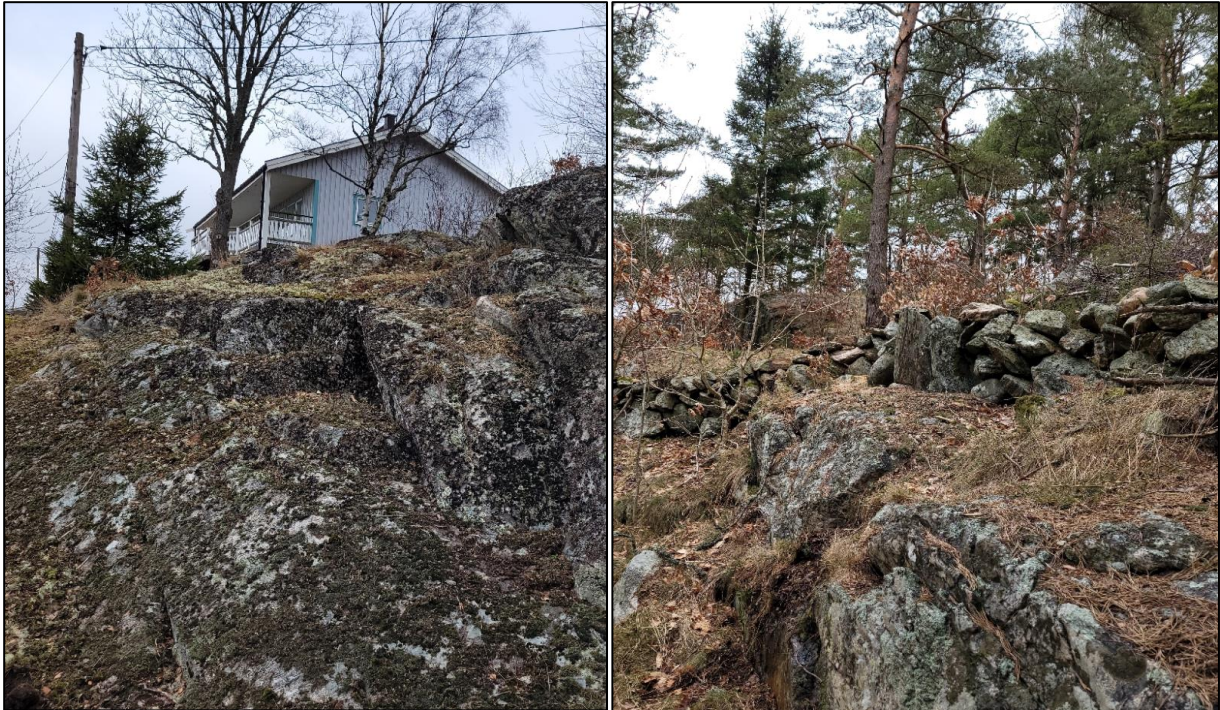
Figur 10-33 – Berghällar i Delområde 3. Bilden till höger visar även stenmurar vid gränsen mot ängmark och naturområde.

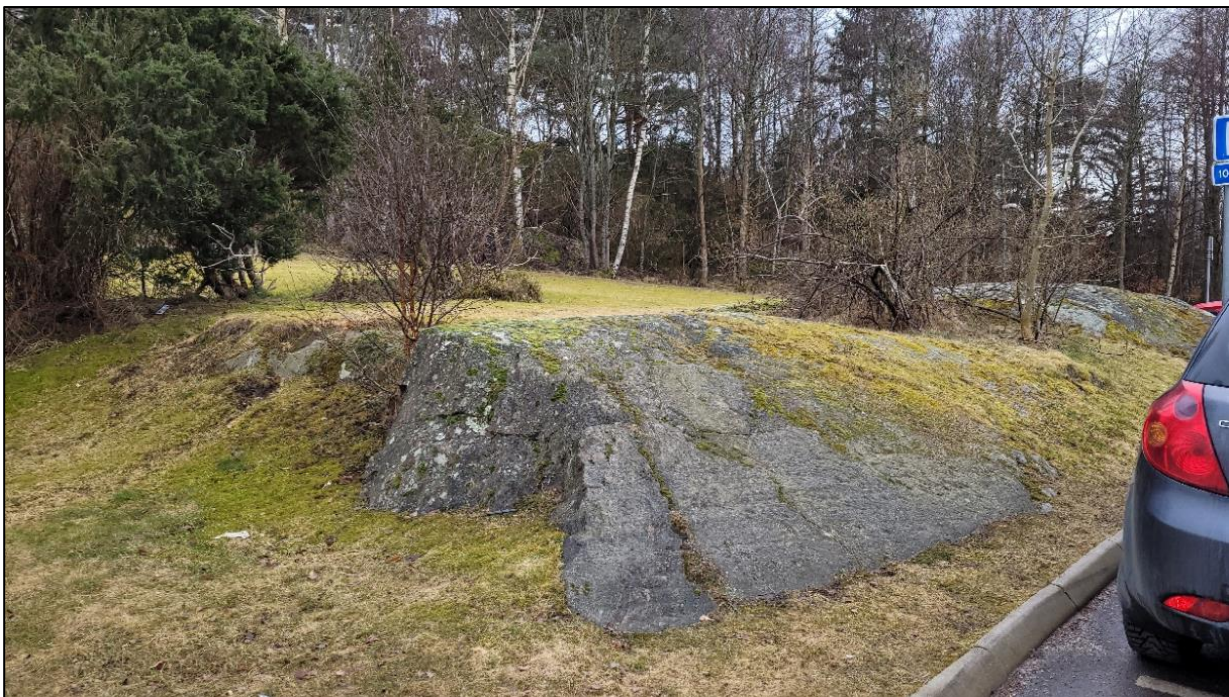
**Figur 10-36 – Flack berghäll i Delområde 5 mot gränsen mot Delområde 3.**

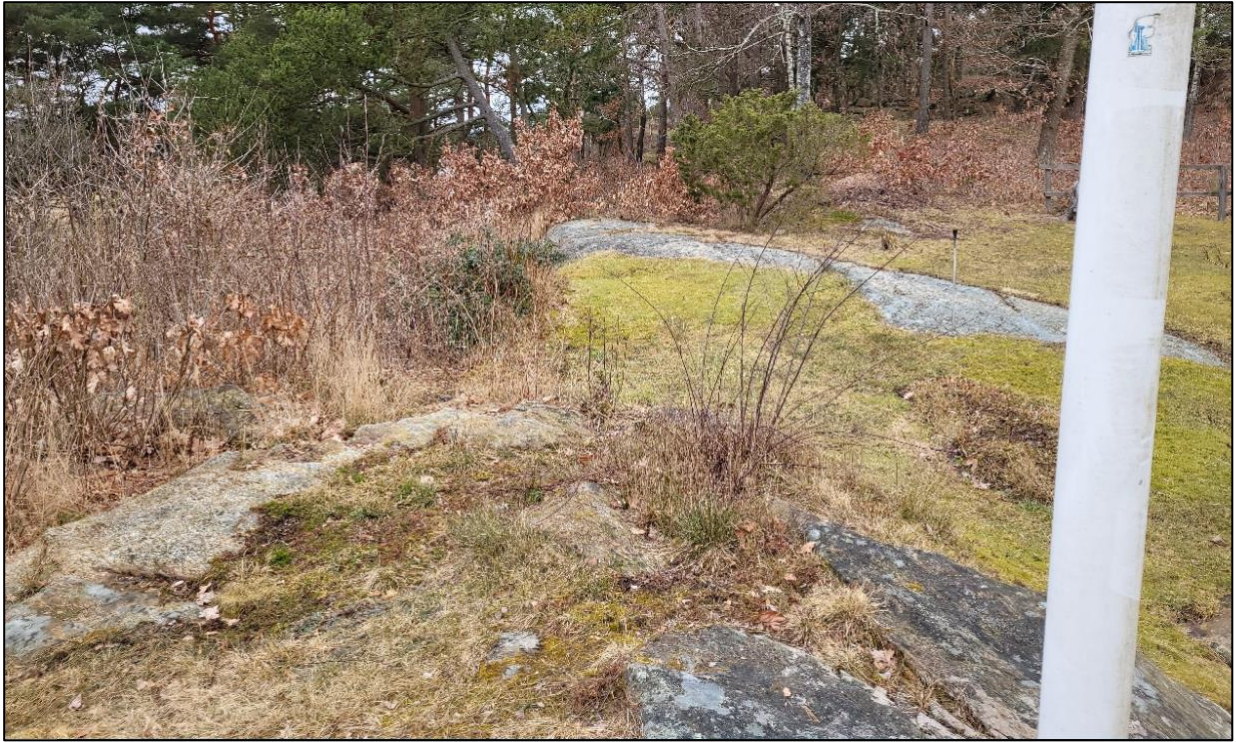
**Figur 10-37 – Berghäll i Delområde 5. Bergmassan är homogen och har liten grad av uppsprickning.**

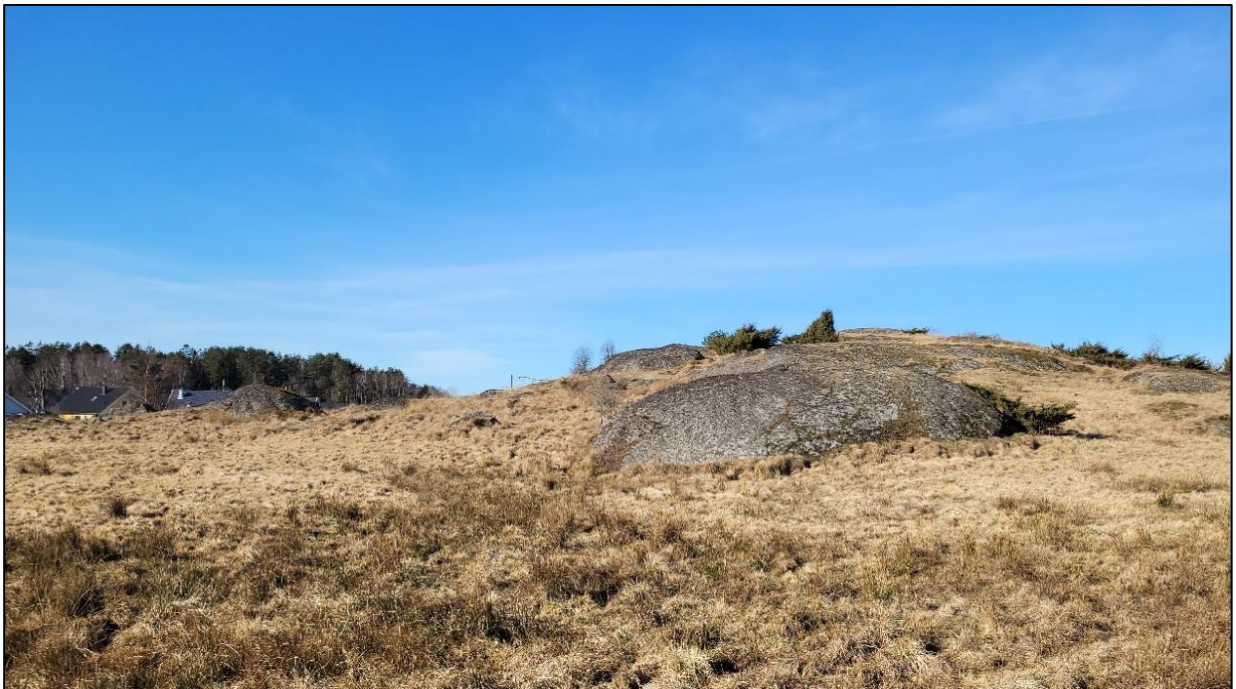
**Figur 10-38 – Berghäll i norra gränsen av Delområde 5 mot 3. Berget är homogent med flacka lutningar.**

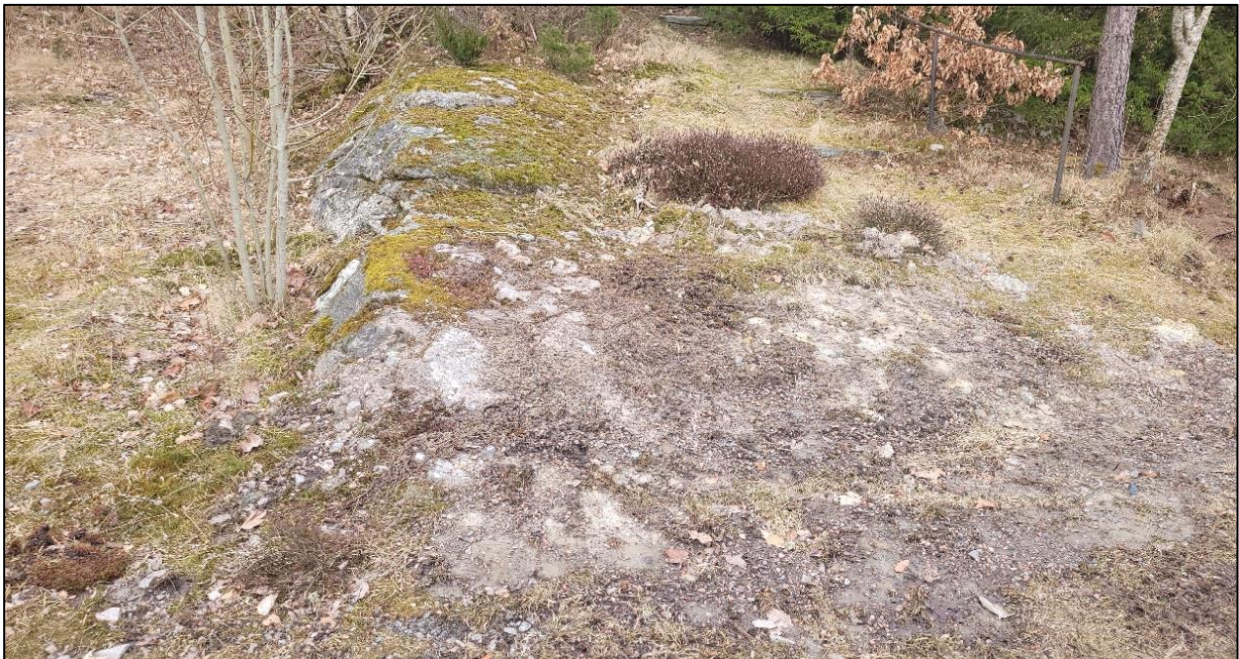
**Figur 10-40 – Berghäll i Delområde 6.**

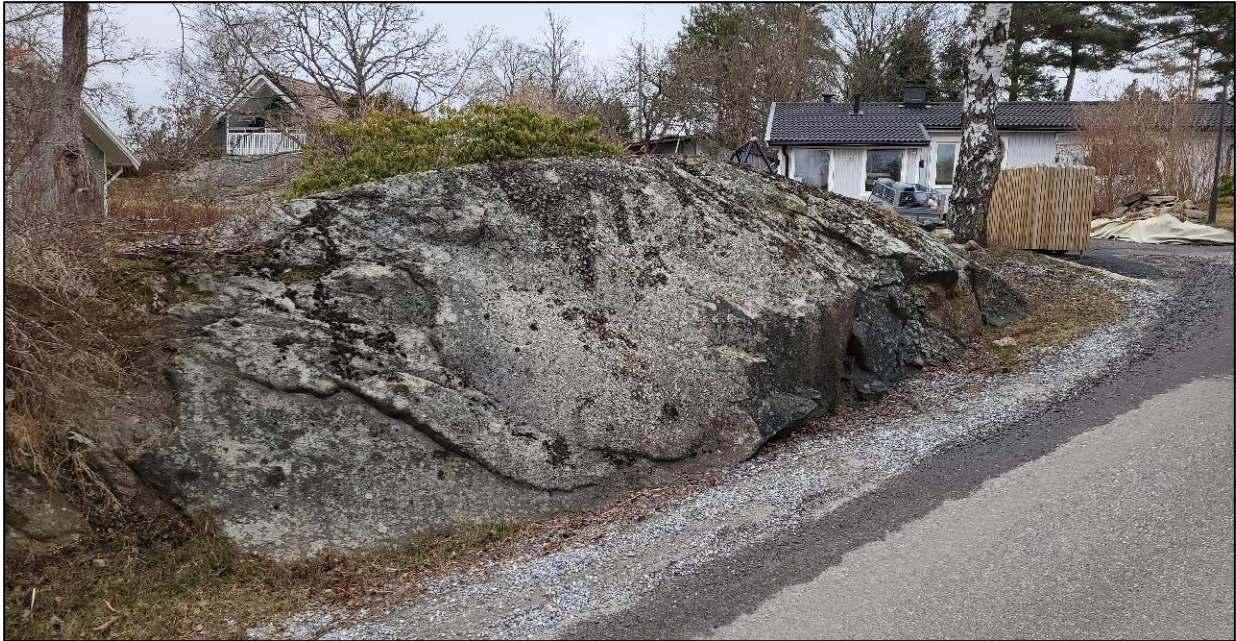
Terrängen inom **Delområde 6** är till största del kuperad med förekommande berghällar. Karterat berg inom delområdet kan generellt beskrivas som flackt och homogent, se Figur 10-40, men kring mitten av delområdet har mer blockigt berg observerats, Figur 10-41. Vid delområdets sydöstra hörn så pågick sprängning och schaktarbete vid upprättandet av denna rapport, se Figur 10-42 och Figur 10-43.

**Figur 10-41 – Berghäll vid Delområde 6.**

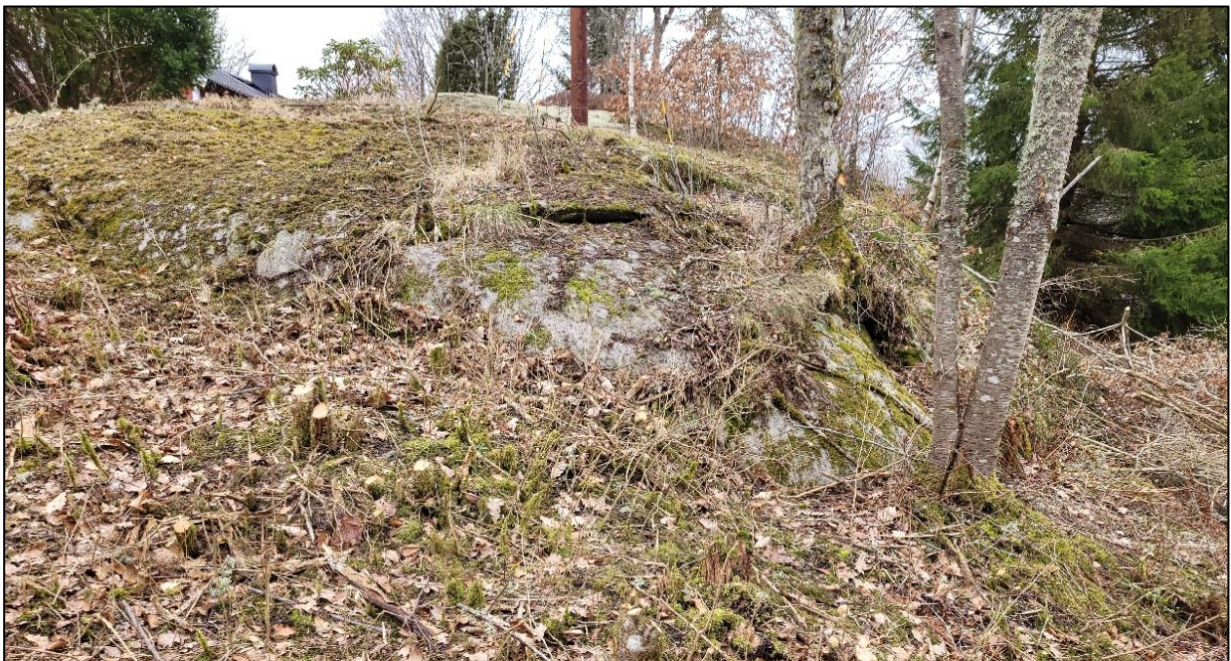
**Figur 10-44 – Berghäll i Delområde 7. Berg är homogen och täckt med vegetation.**
